## Rapport de mission de repérage des matériaux et produits contenant de l'amiante avant réalisation de travaux

**Référence : RAAT\_73LAC0401**

Bien : Appartement

Adresse : 3 allée Des marchés 77200 TORCY

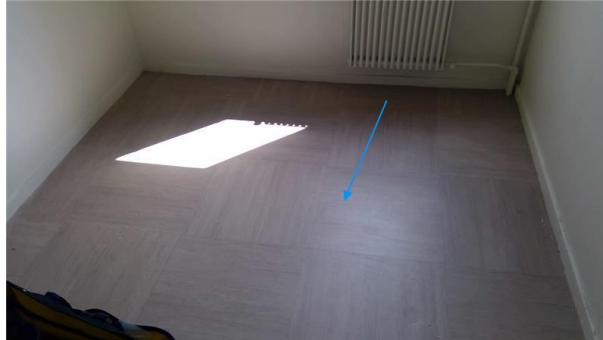
**PRELEVEMENT : P001**

Nom du client	Numéro de dossier	Localisation
HABITAT 77 OPH DE SEINE ET MARNE	RAAT_73LAC0401	4ème - Cuisine Plancher - Sol
Nom de l'opérateur	Date de prélèvement	Matériau
MARTIN Olivier	07/07/2021	Ragréage / colle - Dalles de sol
Résultat amiante		
absence d'amiante

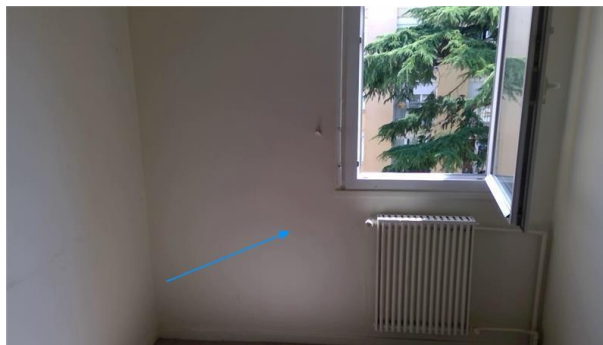
**PRELEVEMENT : P002**

Nom du client	Numéro de dossier	Localisation
HABITAT 77 OPH DE SEINE ET MARNE	RAAT_73LAC0401	4ème - Cuisine Mur façade - C
Nom de l'opérateur	Date de prélèvement	Matériau
MARTIN Olivier	07/07/2021	Béton/plâtre/enduit - toile de verre+peinture
Résultat amiante		
absence d'amiante

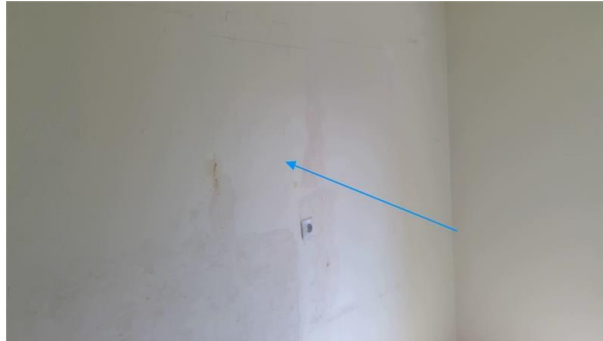
### PRELEVEMENT : P003

Nom du client	Numéro de dossier	Localisation
HABITAT 77 OPH DE SEINE ET MARNE	RAAT_73LAC0401	4ème - Cuisine Mur - B
Nom de l'opérateur	Date de prélèvement	Matériau
MARTIN Olivier	07/07/2021	Béton/plâtre/enduit - toile de verre+peinture
Résultat amiante		
absence d'amiante

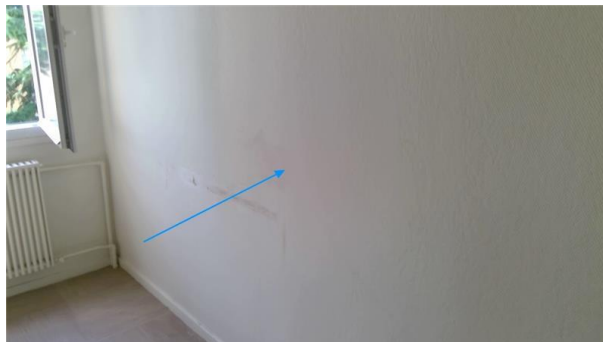
### PRELEVEMENT : P004

Nom du client	Numéro de dossier	Localisation
HABITAT 77 OPH DE SEINE ET MARNE	RAAT_73LAC0401	4ème - Cuisine Cloisons - A, D
Nom de l'opérateur	Date de prélèvement	Matériau
MARTIN Olivier	07/07/2021	Enduit / Plâtre - toile de verre+peinture
Résultat amiante		
absence d'amiante

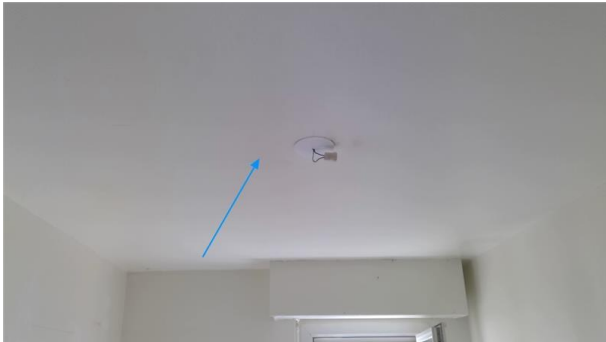
PRELEVEMENT : P005		
Emplacement

Nom du client	Numéro de dossier	Localisation
HABITAT 77 OPH DE SEINE ET MARNE	RAAT_73LAC0401	4ème - Cuisine Plafond - Plafond
Nom de l'opérateur	Date de prélèvement	Matériau
MARTIN Olivier	07/07/2021	Enduit / Plâtre - toile de verre+peinture
Résultat amiante		
absence d'amiante

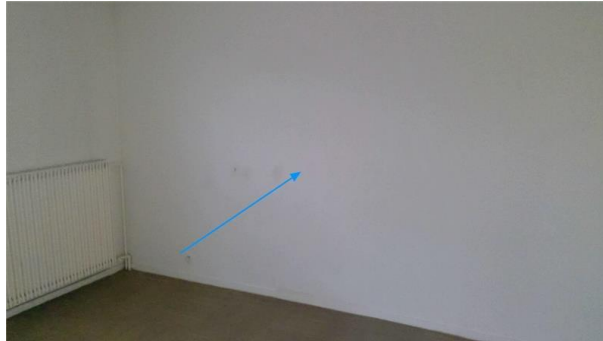
### PRELEVEMENT : P008

Nom du client	Numéro de dossier	Localisation
HABITAT 77 OPH DE SEINE ET MARNE	RAAT_73LAC0401	4ème - Séjour Mur - D
Nom de l'opérateur	Date de prélèvement	Matériau
MARTIN Olivier	07/07/2021	Béton/plâtre/enduit - toile de verre+peinture
<b>Résultat amiante</b>		
absence d'amiante

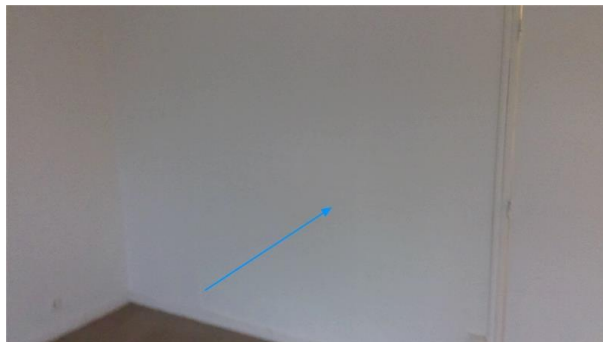
### PRELEVEMENT : P009

Nom du client	Numéro de dossier	Localisation
HABITAT 77 OPH DE SEINE ET MARNE	RAAT_73LAC0401	4ème - Séjour Cloisons - A, B
Nom de l'opérateur	Date de prélèvement	Matériau
MARTIN Olivier	07/07/2021	Enduit / Plâtre - toile de verre+peinture
<b>Résultat amiante</b>		
absence d'amiante

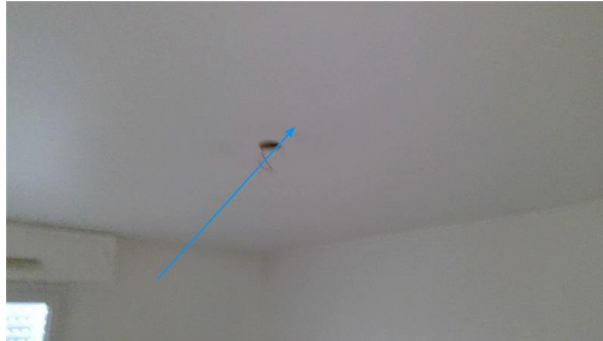
### PRELEVEMENT : P010

Nom du client	Numéro de dossier	Localisation
HABITAT 77 OPH DE SEINE ET MARNE	RAAT_73LAC0401	4ème - Séjour Plafond - Plafond
Nom de l'opérateur	Date de prélèvement	Matériau
MARTIN Olivier	07/07/2021	Enduit / Plâtre - toile de verre+peinture
<b>Résultat amiante</b>		
absence d'amiante

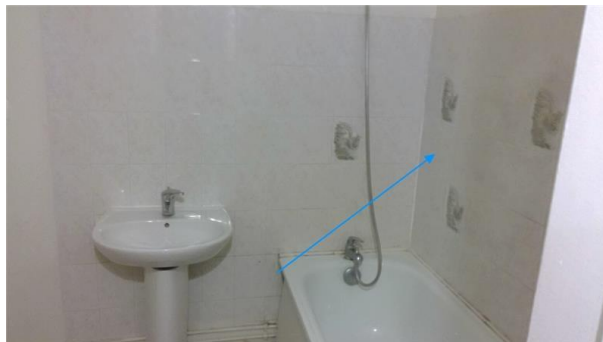
### PRELEVEMENT : P011

Nom du client	Numéro de dossier	Localisation
HABITAT 77 OPH DE SEINE ET MARNE	RAAT_73LAC0401	4ème - Salle de Bains Mur - CD
Nom de l'opérateur	Date de prélèvement	Matériau
MARTIN Olivier	07/07/2021	Colle - Faïence
<b>Résultat amiante</b>		
absence d'amiante
