## Rapport de mission de repérage des matériaux et produits contenant de l'amiante avant réalisation de travaux

**Référence : RAAT\_73LAG0201**

Adresse : 7 allée Des marchés  
77200 TORCY

Numéro de lot : 73LAG0201

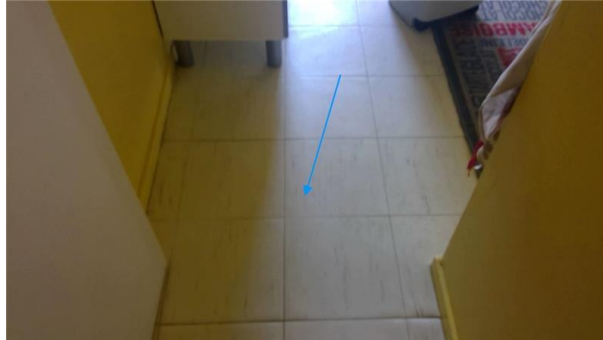
**ANNEXE : Fiches d'identification et de cotation**
**PRELEVEMENT : P001**
**Emplacement**

Nom du client	Numéro de dossier	Localisation
HABITAT 77 OPH DE SEINE ET MARNE	RAAT_73LAG0201	2ème - Cuisine Plancher - Sol
Nom de l'opérateur	Date de prélèvement	Matériau
MARTIN Olivier	12/08/2021	Ragréage / colle - Dalles de sol
Résultat amiante		
absence d'amiante

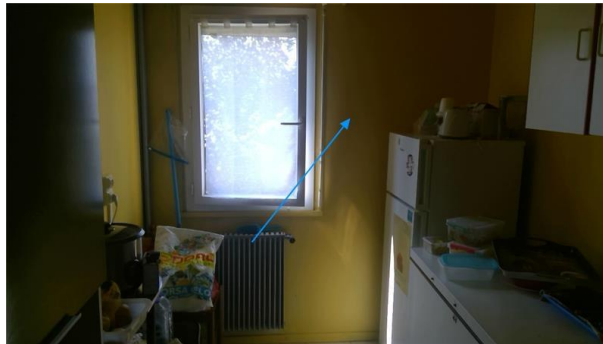
**PRELEVEMENT : P002**
**Emplacement**

Nom du client	Numéro de dossier	Localisation
HABITAT 77 OPH DE SEINE ET MARNE	RAAT_73LAG0201	2ème - Cuisine Mur façade - C
Nom de l'opérateur	Date de prélèvement	Matériau
MARTIN Olivier	12/08/2021	Béton / Enduit / Plâtre - Tapisserie
Résultat amiante		
absence d'amiante

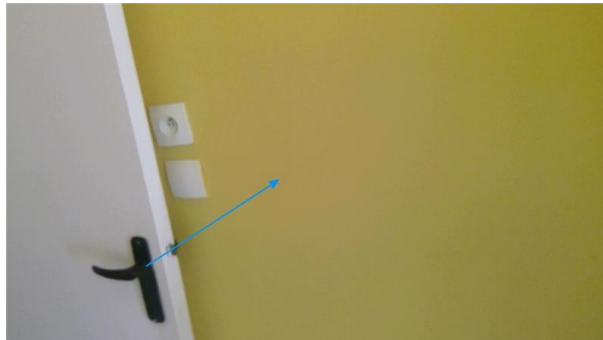
### PRELEVEMENT : P003

Nom du client	Numéro de dossier	Localisation
HABITAT 77 OPH DE SEINE ET MARNE	RAAT_73LAG0201	2ème - Cuisine Mur - B, D
Nom de l'opérateur	Date de prélèvement	Matériau
MARTIN Olivier	12/08/2021	Béton / Enduit / Plâtre - Tapiserie
<b>Résultat amiante</b>		
absence d'amiante

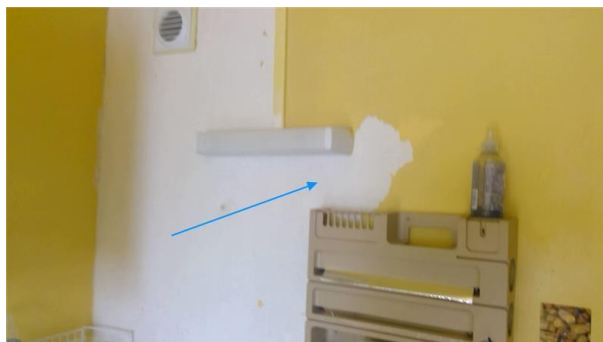
### PRELEVEMENT : P004

Nom du client	Numéro de dossier	Localisation
HABITAT 77 OPH DE SEINE ET MARNE	RAAT_73LAG0201	2ème - Cuisine Cloisons - A
Nom de l'opérateur	Date de prélèvement	Matériau
MARTIN Olivier	12/08/2021	Enduit / Plâtre - Tapiserie
<b>Résultat amiante</b>		
absence d'amiante

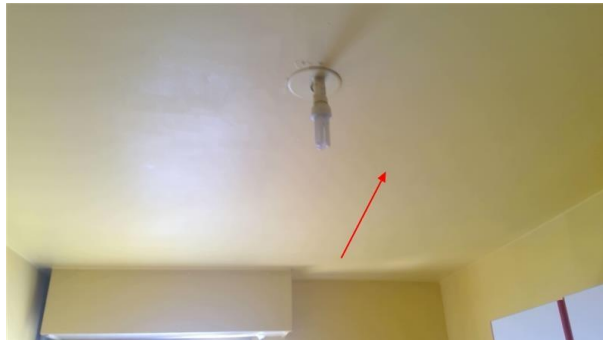
### PRELEVEMENT : P005

Nom du client	Numéro de dossier	Localisation
HABITAT 77 OPH DE SEINE ET MARNE	RAAT_73LAG0201	2ème - Cuisine Plafond - Plafond
Nom de l'opérateur	Date de prélèvement	Matériau
MARTIN Olivier	12/08/2021	Enduit / Plâtre - Peinture
Résultat amiante		
Présence d'amiante (Fibres d'amiante de type chrysotile)

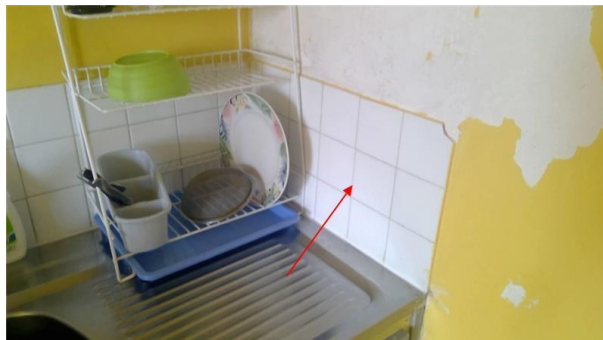
### PRELEVEMENT : P006

Nom du client	Numéro de dossier	Localisation
HABITAT 77 OPH DE SEINE ET MARNE	RAAT_73LAG0201	2ème - Cuisine Cloisons - A
Nom de l'opérateur	Date de prélèvement	Matériau
MARTIN Olivier	12/08/2021	Colle - Faïence
Résultat amiante		
Présence d'amiante (Fibres d'amiante de type chrysotile)

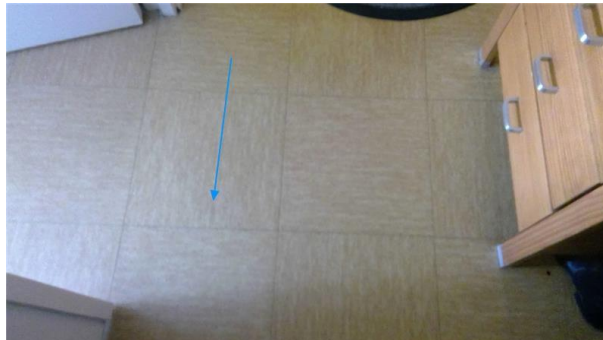
### PRELEVEMENT : P007

Nom du client	Numéro de dossier	Localisation
HABITAT 77 OPH DE SEINE ET MARNE	RAAT_73LAG0201	2ème - Entrée Plancher - Sol
Nom de l'opérateur	Date de prélèvement	Matériau
MARTIN Olivier	12/08/2021	Ragréage / colle - Dalles de sol
Résultat amiante		
absence d'amiante

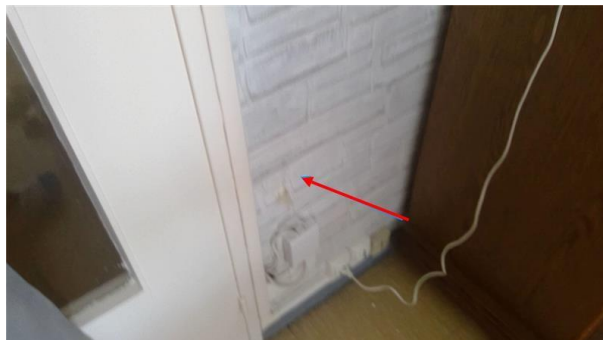
### PRELEVEMENT : P008

Nom du client	Numéro de dossier	Localisation
HABITAT 77 OPH DE SEINE ET MARNE	RAAT_73LAG0201	2ème - Séjour Cloisons - A
Nom de l'opérateur	Date de prélèvement	Matériau
MARTIN Olivier	12/08/2021	Enduit / Plâtre - Tapisserie
Résultat amiante		
Présence d'amiante (Fibres d'amiante de type chrysotile)

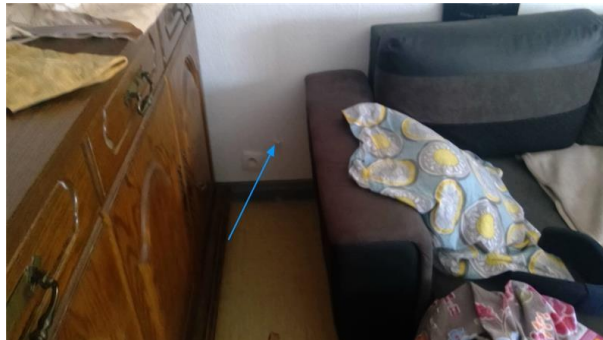
### PRELEVEMENT : P009

Nom du client	Numéro de dossier	Localisation
HABITAT 77 OPH DE SEINE ET MARNE	RAAT_73LAG0201	2ème - Séjour Mur - B, D
Nom de l'opérateur	Date de prélèvement	Matériau
MARTIN Olivier	12/08/2021	Béton / Enduit / Plâtre - Tapisserie
<b>Résultat amiante</b>		
absence d'amiante

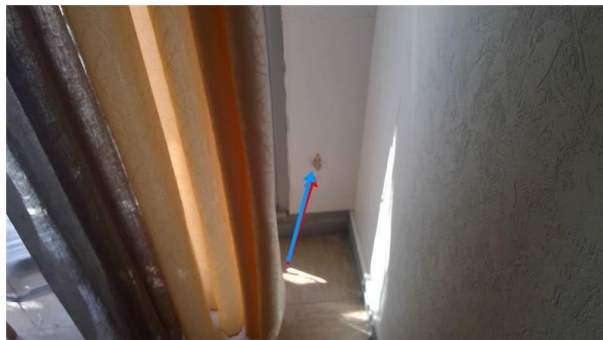
### PRELEVEMENT : P010

Nom du client	Numéro de dossier	Localisation
HABITAT 77 OPH DE SEINE ET MARNE	RAAT_73LAG0201	2ème - Séjour Mur façade - C
Nom de l'opérateur	Date de prélèvement	Matériau
MARTIN Olivier	12/08/2021	Béton / Enduit / Plâtre - Tapisserie
<b>Résultat amiante</b>		
absence d'amiante

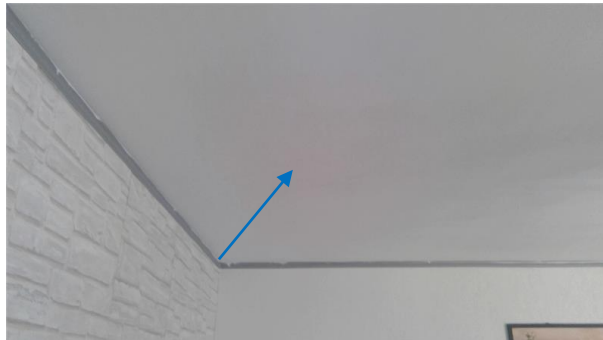
### PRELEVEMENT : P011

Nom du client	Numéro de dossier	Localisation
HABITAT 77 OPH DE SEINE ET MARNE	RAAT_73LAG0201	2ème - Séjour Plafond - Plafond
Nom de l'opérateur	Date de prélèvement	Matériau
MARTIN Olivier	12/08/2021	Enduit / Plâtre - Peinture
Résultat amiante		
absence d'amiante

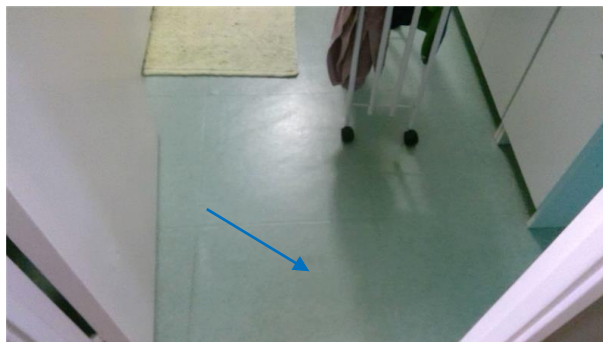
### PRELEVEMENT : P012

Nom du client	Numéro de dossier	Localisation
HABITAT 77 OPH DE SEINE ET MARNE	RAAT_73LAG0201	2ème - Salle de Bains Plancher - Sol
Nom de l'opérateur	Date de prélèvement	Matériau
MARTIN Olivier	12/08/2021	Ragréage / colle - Dalles de sol
Résultat amiante		
absence d'amiante
