Rapport de mission de repérage des matériaux et produits contenant de l'amiante avant réalisation de travaux

Référence : RAAT_73LAK0101

Adresse : 11 allée Des Marches

77200 TORCY

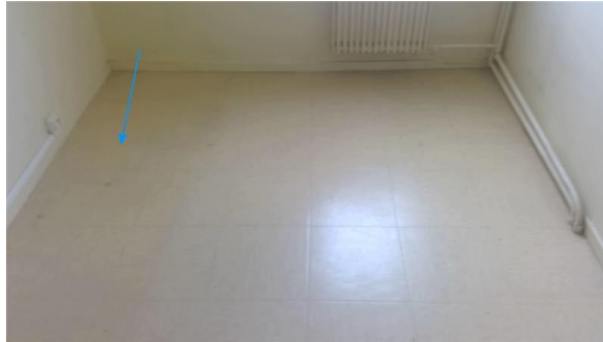
PRELEVEMENT : P001

Nom du client	Numéro de dossier	Localisation
HABITAT 77 OPH DE SEINE ET MARNE	RAAT_73LAK0101	1er - Cuisine Plancher - Sol
Nom de l'opérateur	Date de prélèvement	Matériau
MARTIN Olivier	09/08/2021	Ragréage / colle - Dalles de sol
Résultat amiante		
absence d'amiante

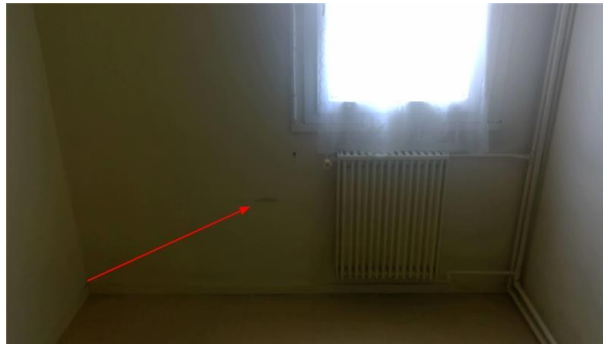
PRELEVEMENT : P002

Nom du client	Numéro de dossier	Localisation
HABITAT 77 OPH DE SEINE ET MARNE	RAAT_73LAK0101	1er - Cuisine Mur façade - C
Nom de l'opérateur	Date de prélèvement	Matériau
MARTIN Olivier	09/08/2021	Béton / Enduit / Plâtre - Peinture
Résultat amiante		
Présence d'amiante (Fibres d'amiante de type chrysotile)

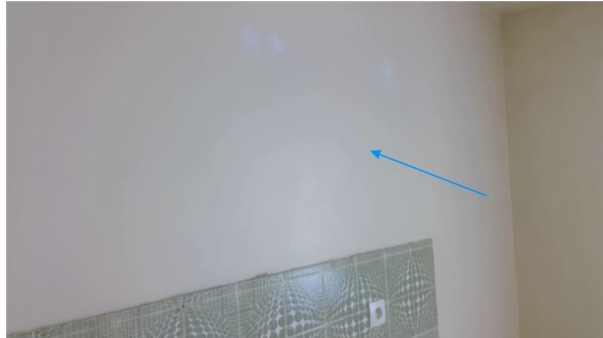
PRELEVEMENT : P003

Nom du client	Numéro de dossier	Localisation
HABITAT 77 OPH DE SEINE ET MARNE	RAAT_73LAK0101	1er - Cuisine Mur - B
Nom de l'opérateur	Date de prélèvement	Matériau
MARTIN Olivier	09/08/2021	Béton / Enduit / Plâtre - Peinture
Résultat amiante		
absence d'amiante

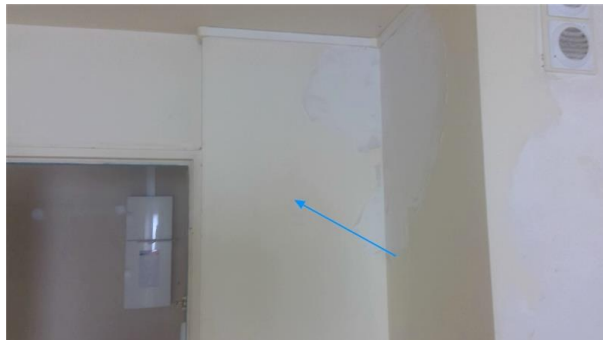
PRELEVEMENT : P004

Nom du client	Numéro de dossier	Localisation
HABITAT 77 OPH DE SEINE ET MARNE	RAAT_73LAK0101	1er - Cuisine Cloisons - A, D
Nom de l'opérateur	Date de prélèvement	Matériau
MARTIN Olivier	09/08/2021	Enduit / Plâtre - Peinture
Résultat amiante		
absence d'amiante

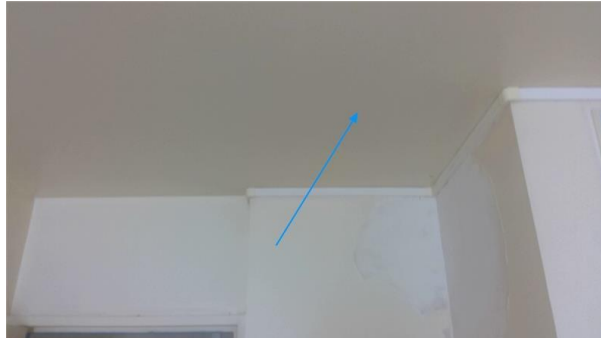
PRELEVEMENT : P005

Nom du client	Numéro de dossier	Localisation
HABITAT 77 OPH DE SEINE ET MARNE	RAAT_73LAK0101	1er - Cuisine Plafond - Plafond
Nom de l'opérateur	Date de prélèvement	Matériau
MARTIN Olivier	09/08/2021	Enduit / Plâtre - Peinture
Résultat amiante		
absence d'amiante

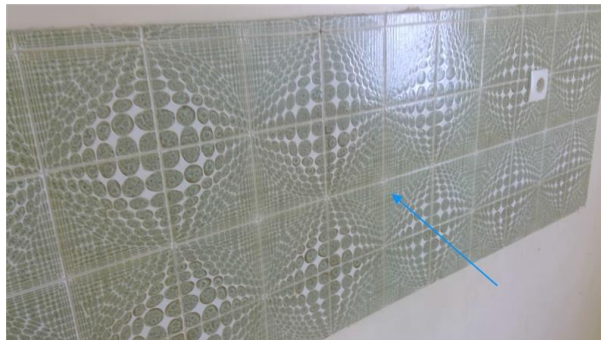
PRELEVEMENT : P006

Nom du client	Numéro de dossier	Localisation
HABITAT 77 OPH DE SEINE ET MARNE	RAAT_73LAK0101	1er - Cuisine Mur - B
Nom de l'opérateur	Date de prélèvement	Matériau
MARTIN Olivier	09/08/2021	Colle - Faïence
Résultat amiante		
absence d'amiante

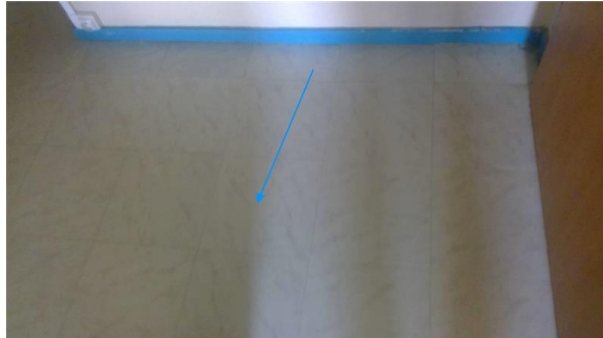
PRELEVEMENT : P007

Nom du client	Numéro de dossier	Localisation
HABITAT 77 OPH DE SEINE ET MARNE	RAAT_73LAK0101	1er - Entrée Plancher - Sol
Nom de l'opérateur	Date de prélèvement	Matériau
MARTIN Olivier	09/08/2021	Ragréage / colle - Dalles de sol
Résultat amiante		
absence d'amiante

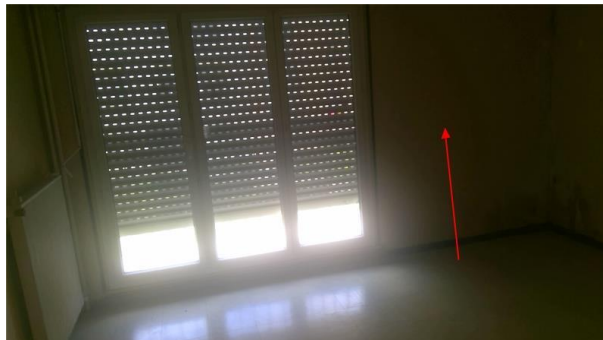
PRELEVEMENT : P008

Nom du client	Numéro de dossier	Localisation
HABITAT 77 OPH DE SEINE ET MARNE	RAAT_73LAK0101	1er - Séjour Mur façade - C
Nom de l'opérateur	Date de prélèvement	Matériau
MARTIN Olivier	09/08/2021	Béton / Enduit / Plâtre - Peinture
Résultat amiante		
Présence d'amiante (Fibres d'amiante de type chrysotile)

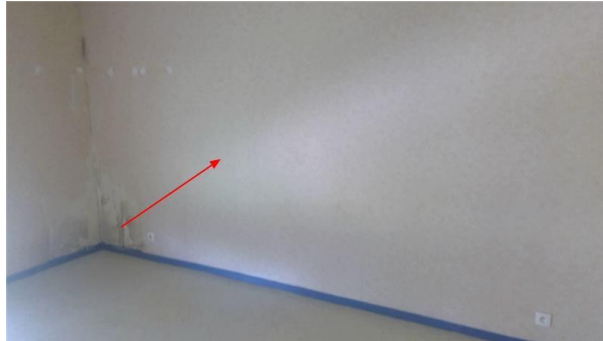
PRELEVEMENT : P009

Nom du client	Numéro de dossier	Localisation
HABITAT 77 OPH DE SEINE ET MARNE	RAAT_73LAK0101	1er - Séjour Mur - D
Nom de l'opérateur	Date de prélèvement	Matériau
MARTIN Olivier	09/08/2021	Béton / Enduit / Plâtre - Peinture
Résultat amiante		
Présence d'amiante (Fibres d'amiante de type chrysotile)

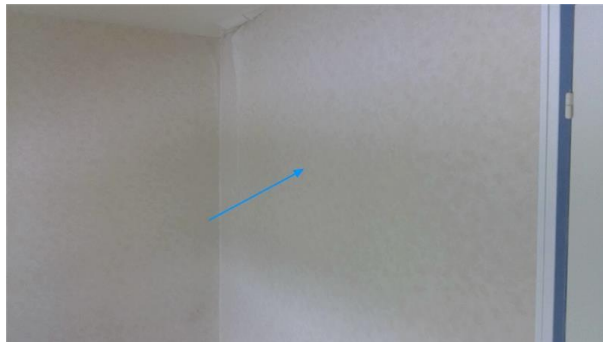
PRELEVEMENT : P010

Nom du client	Numéro de dossier	Localisation
HABITAT 77 OPH DE SEINE ET MARNE	RAAT_73LAK0101	1er - Séjour Cloisons - A, B
Nom de l'opérateur	Date de prélèvement	Matériau
MARTIN Olivier	09/08/2021	Enduit / Plâtre - Peinture
Résultat amiante		
absence d'amiante

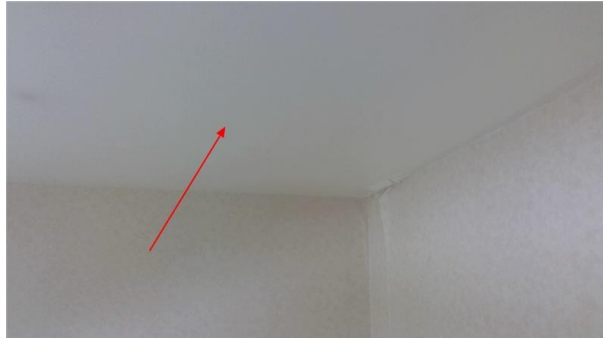
PRELEVEMENT : P011

Nom du client	Numéro de dossier	Localisation
HABITAT 77 OPH DE SEINE ET MARNE	RAAT_73LAK0101	1er - Séjour Plafond - Plafond
Nom de l'opérateur	Date de prélèvement	Matériau
MARTIN Olivier	09/08/2021	Enduit / Plâtre - Peinture
Résultat amiante		
Présence d'amiante (Fibres d'amiante de type chrysotile)

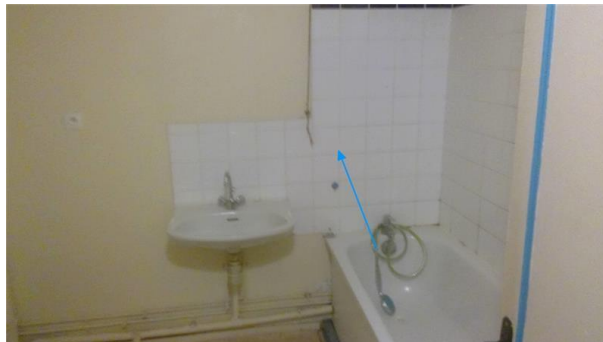
PRELEVEMENT : P012

Nom du client	Numéro de dossier	Localisation
HABITAT 77 OPH DE SEINE ET MARNE	RAAT_73LAK0101	1er - Salle de Bains Mur - C et D
Nom de l'opérateur	Date de prélèvement	Matériau
MARTIN Olivier	09/08/2021	Colle - Faïence
Résultat amiante		
absence d'amiante

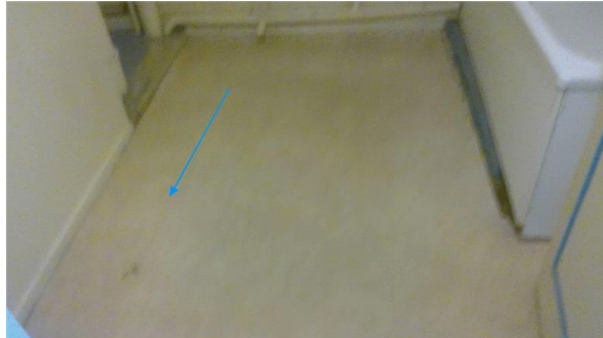
PRELEVEMENT : P013

Nom du client	Numéro de dossier	Localisation
HABITAT 77 OPH DE SEINE ET MARNE	RAAT_73LAK0101	1er - Salle de Bains Plancher - Sol
Nom de l'opérateur	Date de prélèvement	Matériau
MARTIN Olivier	09/08/2021	Ragréage / colle - Linoleum
Résultat amiante		
absence d'amiante

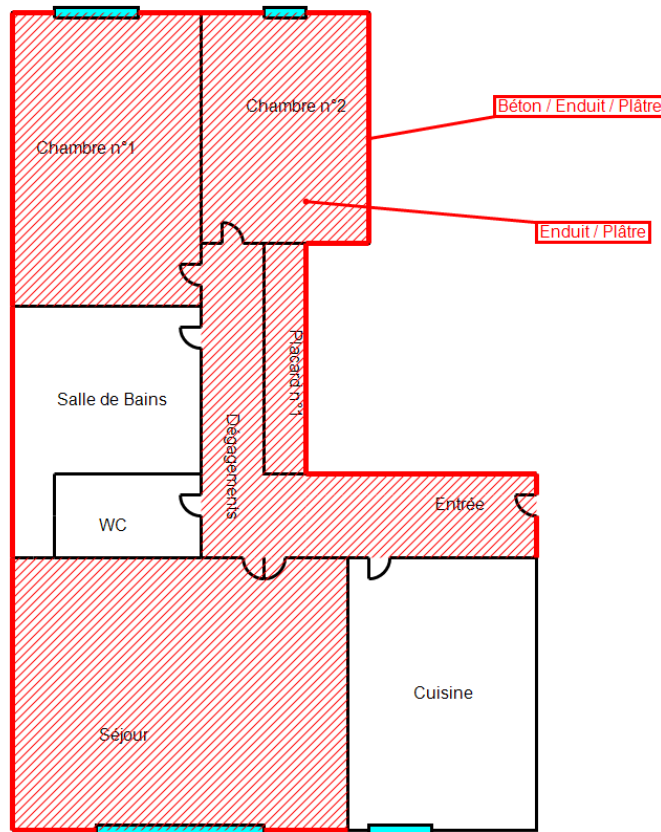
Planche de repérage

Enduit + peinture plafond
-

Enduit + peinture mur
