Rapport de repérage des matériaux et produits contenant de l'amiante avant relocation d'un bien

Numéro de dossier : RAAT_73LAM0302
Date du repérage : 15/10/2021

Adresse	Rue : 14 Allée des Marchés (73LAM0302) Bât., escalier, niveau, appartement n°, lot n° : Lot numéro 73LAM0302, Code postal, ville :... 77200 Torcy
Périmètre de repérage : Ensemble du logement
Type de logement : Appartement
Fonction principale du bâtiment : Habitation (partie privative d'immeuble)
Date de construction : Date du permis de construire non connue

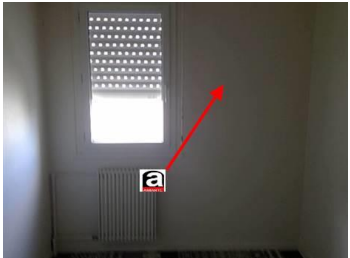
Localisation	Identifiant + Description	Conclusion (justification)	Etat de conservation** et préconisations*	Photo
Salle de bains; WC; Cuisine	<p>Identifiant: ZPSO-002 Réf. échantillon: Ech.002 Réf. laboratoire: 21H031369-002 Description: Enduit à base de plâtre lissé ou taloché Composant de la construction: 3 - Parois verticales intérieures - Murs et cloisons maçonnés Partie à sonder: Enduit à base de plâtre lissé ou taloché</p>	Présence d'amiante (Après analyse en laboratoire)	Préconisation : Voir les Mesures d'ordre général – Obligations réglementaires

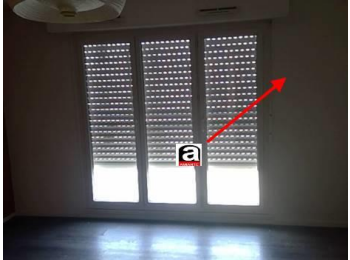
Entrée; Dégagement; Placard 1; Chambre 1; Chambre 2; Séjour	<p>Identifiant: ZPSO-008 Réf. échantillon: Ech.008 Réf. laboratoire: 21H031369-008 Description: Enduit à base de plâtre lissé ou taloché Composant de la construction: 3 - Parois verticales intérieures - Murs et cloisons maçonnés Partie à sonder: Enduit à base de plâtre lissé ou taloché</p>	Présence d'amiante (Après analyse en laboratoire)	Préconisation : Voir les Mesures d'ordre général – Obligations réglementaires

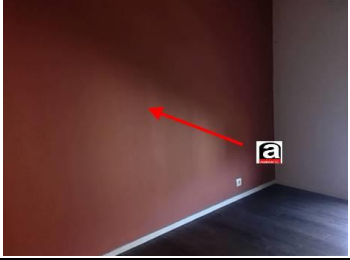
<p>Identifiant: ZPSO-009 Réf. échantillon: Ech.009 Réf. laboratoire: 21H031369-009 Description: Enduit à base de plâtre lissé ou taloché Composant de la construction: 3 - Parois verticales intérieures - Murs et cloisons maçonnés Partie à sonder: Enduit à base de plâtre lissé ou taloché</p>	Présence d'amiante (Après analyse en laboratoire)	Préconisation : Voir les Mesures d'ordre général – Obligations réglementaires

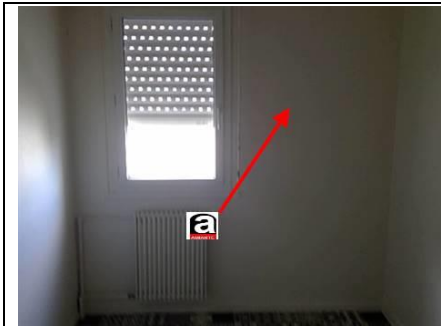
Photo n° PhA001
Localisation : Salle de bains; WC; Cuisine
Ouvrage : 3 - Parois verticales intérieures - Murs et cloisons maçonnés
Partie d'ouvrage : Enduit à base de plâtre lissé ou taloché
Description : Enduit à base de plâtre lissé ou taloché

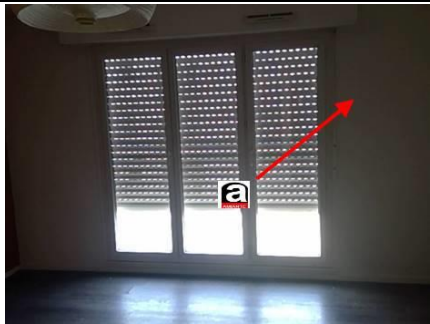
Photo n° PhA002
Localisation : Entrée; Dégagement; Placard 1; Chambre 1; Chambre 2; Séjour
Ouvrage : 3 - Parois verticales intérieures - Murs et cloisons maçonnés
Partie d'ouvrage : Enduit à base de plâtre lissé ou taloché
Description : Enduit à base de plâtre lissé ou taloché

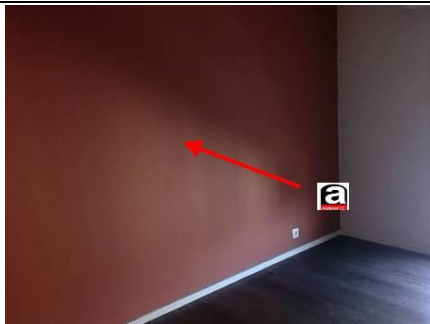
Photo n° PhA003
Localisation : Entrée; Dégagement; Placard 1; Chambre 1; Chambre 2; Séjour
Ouvrage : 3 - Parois verticales intérieures - Murs et cloisons maçonnés
Partie d'ouvrage : Enduit à base de plâtre lissé ou taloché
Description : Enduit à base de plâtre lissé ou taloché
