## Rapport de mission de repérage des matériaux et produits contenant de l'amiante avant réalisation de travaux

### 2 ALLEE DES MARCHES

77200 TORCY

RAPPORT N° :	73LAB0001	Laboratoire d'Analyses :	ITGA
Repérage réalisé le :	14/03/2018	Adresse laboratoire :	3 RUE ARMAND HERPIN LACROIX - CS 46537 35065 RENNES CEDEX
Accompagnateur :		Numéro d'accréditation :	1-5967
Par :	Tristan BRUNOT	Organisme d'assurance professionnelle :	AXA France
N° certificat :	CPDI 3541	Adresse assurance :	313 Terrasses de l'Arche 92727 NANTERRE CEDEX
Date d'obtention :	27/12/2017	N° de contrat d'assurance :	10063271004
Organisme certificateur	I.CERT PARC EDONIA - BAT G - RUE DE LA TERRE VICTORIA - 35760 SAINT GREGOIRE	Date de validité :	31/12/2018

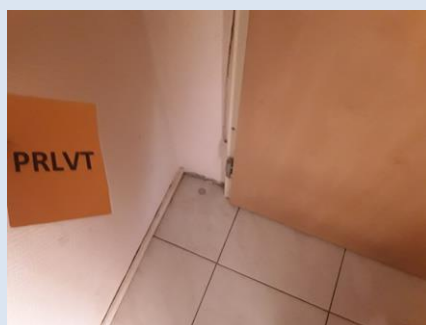
PRELEVEMENT : 73LAB0001P001			
NOM DU CLIENT	NUMERO DU DOSSIER		PIECE OU LOCAL
OPH77	73LAB0001 14/03/2018		Entrée
ELEMENT	DESCRIPTIF DU LABORATOIRE	DATE DE PRELEVEMENT	NOM DE L'OPERATEUR
Carrelage	Colle grise + carrelage	14/03/2018	BRUNOT Tristan
LOCALISATION		RESULTAT	
Sol		Amiante non détecté

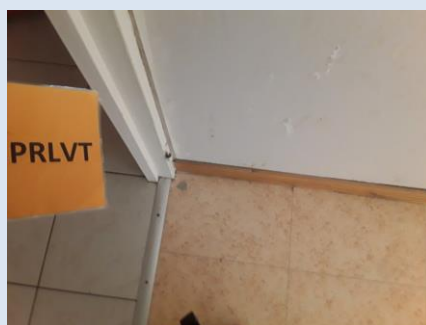
PRELEVEMENT : 73LAB0001P002			
NOM DU CLIENT	NUMERO DU DOSSIER		PIECE OU LOCAL
OPH77	73LAB0001 14/03/2018		Séjour
ELEMENT	DESCRIPTIF DU LABORATOIRE	DATE DE PRELEVEMENT	NOM DE L'OPERATEUR
Dalle de sol	Revêtement souple rose + colle polymère jaune non séparable + revêtement souple beige + colle polymère jaune non séparable + ragréage gris + matériau compact gris hétérogène	14/03/2018	BRUNOT Tristan
LOCALISATION		RESULTAT	
Sol		Amiante non détecté

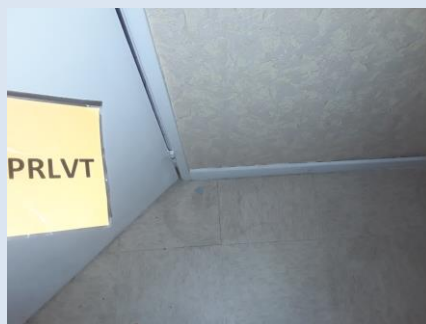
PRELEVEMENT : 73LAB0001P003			
NOM DU CLIENT	NUMERO DU DOSSIER		PIECE OU LOCAL
OPH77	73LAB0001 14/03/2018		Chambre 1
ELEMENT	DESCRIPTIF DU LABORATOIRE	DATE DE PRELEVEMENT	NOM DE L'OPERATEUR
Dalle de sol	Revêtement souple marron + colle polymère jaune non séparable + ragréage gris + matériau compact gris hétérogène	14/03/2018	BRUNOT Tristan
LOCALISATION		RESULTAT	
Sol		Amiante non détecté

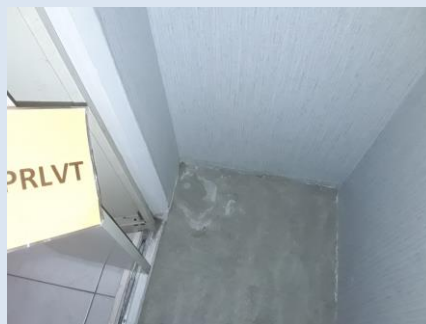
PRELEVEMENT : 73LAB0001P004			
NOM DU CLIENT	NUMERO DU DOSSIER		PIECE OU LOCAL
OPH77	73LAB0001 14/03/2018		Placard
ELEMENT	DESCRIPTIF DU LABORATOIRE	DATE DE PRELEVEMENT	NOM DE L'OPERATEUR
Dalle de sol	Revêtement souple gris avec couche en toile + colle polymère jaune non séparable + peinture non séparable + ragréage gris non séparable + matériau compact gris hétérogène	14/03/2018	BRUNOT Tristan
LOCALISATION		RESULTAT	
Sol		Amiante non détecté

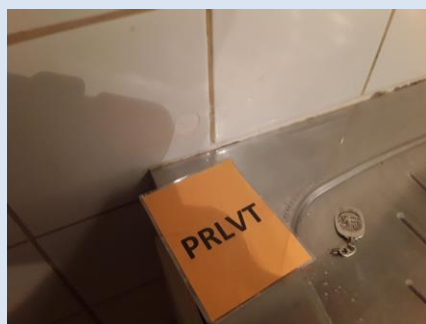
PRELEVEMENT : 73LAB0001P005			
NOM DU CLIENT	NUMERO DU DOSSIER	PIECE OU LOCAL	
OPH77	73LAB0001 14/03/2018	Cuisine	
ELEMENT	DESCRIPTIF DU LABORATOIRE	DATE DE PRELEVEMENT	NOM DE L'OPERATEUR
Faïence 1	Colle grise en faible quantité non séparable + carrelage	14/03/2018	BRUNOT Tristan
LOCALISATION		RESULTAT	
Mur A		Amiante non détecté

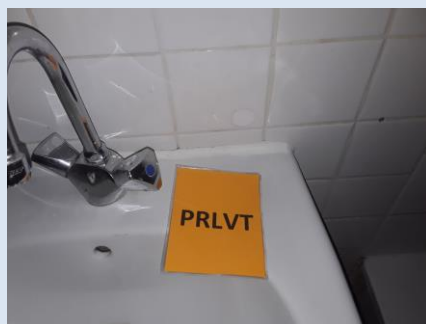
PRELEVEMENT : 73LAB0001P006			
NOM DU CLIENT	NUMERO DU DOSSIER	PIECE OU LOCAL	
OPH77	73LAB0001 14/03/2018	Salle de bains	
ELEMENT	DESCRIPTIF DU LABORATOIRE	DATE DE PRELEVEMENT	NOM DE L'OPERATEUR
Faïence 1	Matériau gris	14/03/2018	BRUNOT Tristan
LOCALISATION		RESULTAT	
Mur B		Fr1:Amiante non détecté

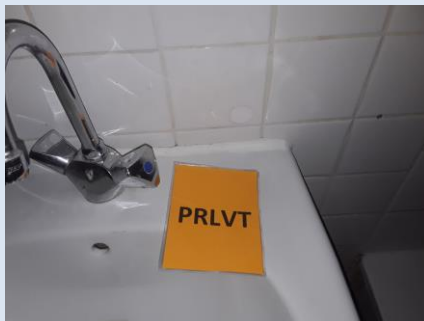
PRELEVEMENT : 73LAB0001P006			
NOM DU CLIENT	NUMERO DU DOSSIER	PIECE OU LOCAL	
OPH77	73LAB0001 14/03/2018	Salle de bains	
ELEMENT	DESCRIPTIF DU LABORATOIRE	DATE DE PRELEVEMENT	NOM DE L'OPERATEUR
Faïence 1	Carrelage	14/03/2018	BRUNOT Tristan
LOCALISATION		RESULTAT	
Mur B		Fr2:Amiante non détecté

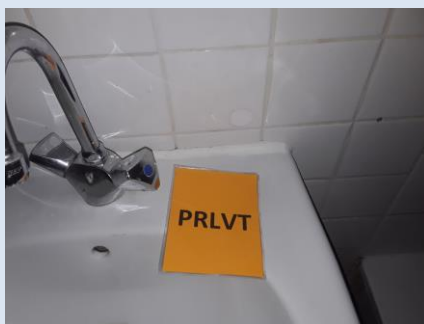
Salle de bains		Faïence 1	Colle beige	73LAB0001P006	Mur B	BON ETAT	Fr3:Amiante détecté (Chrysotile)	ZSO

PRELEVEMENT : 73LAB0001P006			
NOM DU CLIENT	NUMERO DU DOSSIER	PIECE OU LOCAL	
OPH77	73LAB0001 14/03/2018	Salle de bains	
ELEMENT	DESCRIPTIF DU LABORATOIRE	DATE DE PRELEVEMENT	NOM DE L'OPERATEUR
Faïence 1	Colle beige	14/03/2018	BRUNOT Tristan
LOCALISATION		RESULTAT	
Mur B		Fr3:Amiante détecté (Chrysotile)

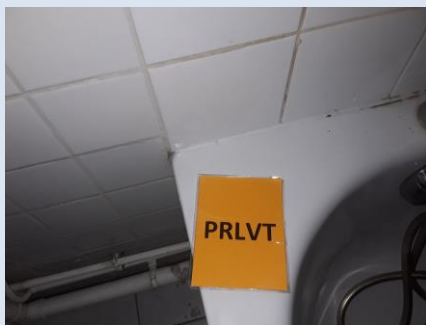
**PRELEVEMENT : 73LAB0001P007**

NOM DU CLIENT	NUMERO DU DOSSIER	PIECE OU LOCAL	
OPH77	73LAB0001 14/03/2018	Salle de bains	
ELEMENT	DESCRIPTIF DU LABORATOIRE	DATE DE PRELEVEMENT	NOM DE L'OPERATEUR
Faïence 2	Colle beige en faible quantité non séparable + carrelage	14/03/2018	BRUNOT Tristan
LOCALISATION		RESULTAT	
Mur C		Amiante non détecté

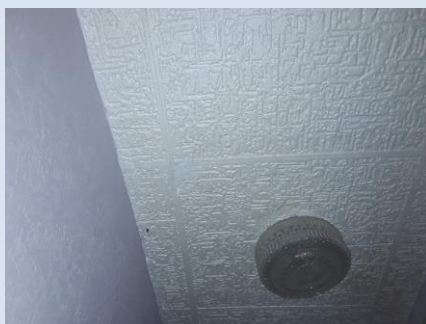
**PRELEVEMENT : 73LAB0001P008**

NOM DU CLIENT	NUMERO DU DOSSIER	PIECE OU LOCAL	
OPH77	73LAB0001 14/03/2018	WC	
ELEMENT	DESCRIPTIF DU LABORATOIRE	DATE DE PRELEVEMENT	NOM DE L'OPERATEUR
Dalle de polystyrènes	Polystyrène expansé (billes) blanc + colle beige en faible quantité non séparable	14/03/2018	BRUNOT Tristan
LOCALISATION		RESULTAT	
Plafond		Amiante non détecté

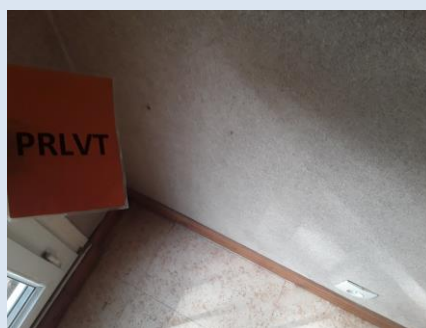
PRELEVEMENT : 73LAB0001P009			
NOM DU CLIENT	NUMERO DU DOSSIER	PIECE OU LOCAL	
OPH77	73LAB0001 14/03/2018	Séjour	
ELEMENT	DESCRIPTIF DU LABORATOIRE	DATE DE PRELEVEMENT	NOM DE L'OPERATEUR
Enduit béton	Matériau gris en faible quantité non séparable + enduit plâtreux blanc en faible quantité en vrac non séparable + peinture en faible quantité non séparable + polystyrène expansé (billes) en faible quantité en vrac non séparable	14/03/2018	BRUNOT Tristan
LOCALISATION		RESULTAT	
Mur C		Amiante détecté (Chrysotile)

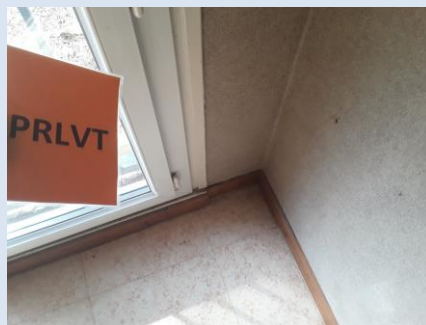
PRELEVEMENT : 73LAB0001P010			
NOM DU CLIENT	NUMERO DU DOSSIER	PIECE OU LOCAL	
OPH77	73LAB0001 14/03/2018	Séjour	
ELEMENT	DESCRIPTIF DU LABORATOIRE	DATE DE PRELEVEMENT	NOM DE L'OPERATEUR
Enduit / Calicot	Enduit plâtreux blanc en vrac non séparable + peinture en faible quantité non séparable + carton en vrac non séparable	14/03/2018	BRUNOT Tristan
LOCALISATION		RESULTAT	
Mur B		Amiante détecté (Chrysotile)

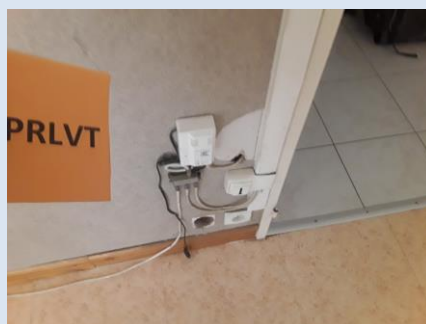
PRELEVEMENT : 73LAB0001P011			
NOM DU CLIENT	NUMERO DU DOSSIER	PIECE OU LOCAL	
OPH77	73LAB0001 14/03/2018	Séjour	
ELEMENT	DESCRIPTIF DU LABORATOIRE	DATE DE PRELEVEMENT	NOM DE L'OPERATEUR
Enduit / Calicot	Enduit plâtreux blanc en vrac + peinture non séparable + carton non séparable	14/03/2018	BRUNOT Tristan
LOCALISATION		RESULTAT	
Mur D		Amiante non détecté

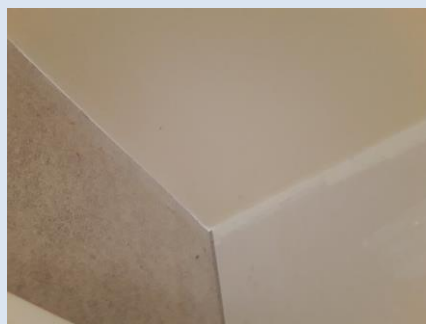
PRELEVEMENT : 73LAB0001P012			
NOM DU CLIENT	NUMERO DU DOSSIER	PIECE OU LOCAL	
OPH77	73LAB0001 14/03/2018	Séjour	
ELEMENT	DESCRIPTIF DU LABORATOIRE	DATE DE PRELEVEMENT	NOM DE L'OPERATEUR
Enduit béton	Enduit beige en vrac non séparable + peinture non séparable	14/03/2018	BRUNOT Tristan
LOCALISATION		RESULTAT	
Plafond		Amiante détecté (Chrysotile)

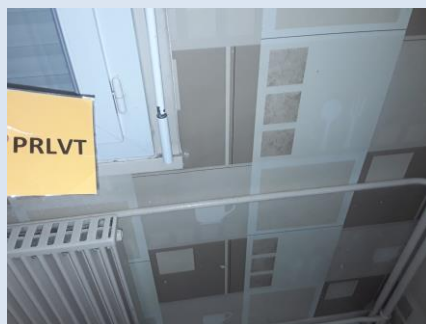
PRELEVEMENT : 73LAB0001P013			
NOM DU CLIENT	NUMERO DU DOSSIER	PIECE OU LOCAL	
OPH77	73LAB0001 14/03/2018	Cuisine	
ELEMENT	DESCRIPTIF DU LABORATOIRE	DATE DE PRELEVEMENT	NOM DE L'OPERATEUR
Enduit / Calicot	Enduit plâtreux blanc en vrac non séparable + peinture non séparable + carton en faible quantité en vrac non séparable	14/03/2018	BRUNOT Tristan
LOCALISATION		RESULTAT	
Mur B		Amiante non détecté

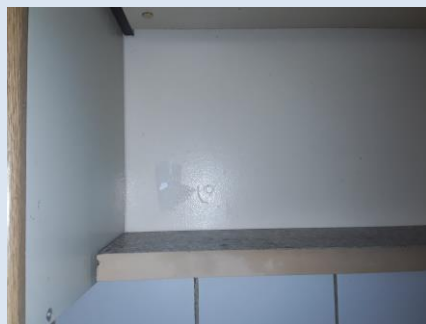
PRELEVEMENT : 73LAB0001P014			
NOM DU CLIENT	NUMERO DU DOSSIER	PIECE OU LOCAL	
OPH77	73LAB0001 14/03/2018	Cuisine	
ELEMENT	DESCRIPTIF DU LABORATOIRE	DATE DE PRELEVEMENT	NOM DE L'OPERATEUR
Enduit béton	Matériau gris en faible quantité en vrac non séparable + enduit plâtreux blanc en vrac + peinture non séparable	14/03/2018	BRUNOT Tristan
LOCALISATION		RESULTAT	
Mur A		Amiante non détecté

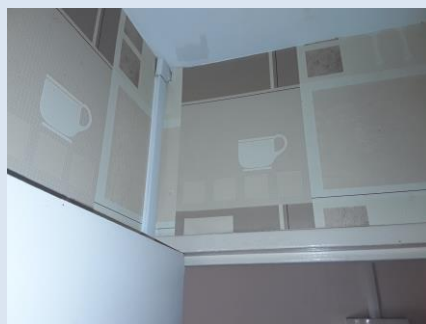
PRELEVEMENT : 73LAB0001P015			
NOM DU CLIENT	NUMERO DU DOSSIER		PIECE OU LOCAL
OPH77	73LAB0001 14/03/2018		Cuisine
ELEMENT	DESCRIPTIF DU LABORATOIRE	DATE DE PRELEVEMENT	NOM DE L'OPERATEUR
Enduit / Calicot	Enduit plâtreux blanc en vrac non séparable + carton non séparable + enduit beige en vrac non séparable + peinture non séparable	14/03/2018	BRUNOT Tristan
LOCALISATION		RESULTAT	
Mur D		Amiante détecté (Chrysotile)

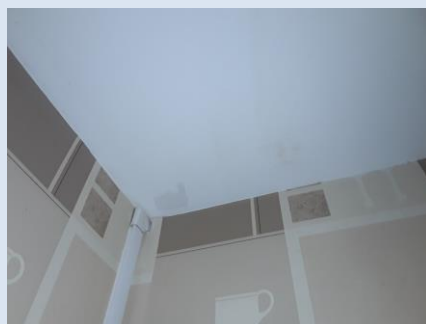
Cuisine		Enduit béton	Enduit beige en vrac non séparable + peinture non séparable	73LAB0001P016	Plafond	BON ETAT	Amiante détecté (Chrysotile)	ZSO

PRELEVEMENT : 73LAB0001P016			
NOM DU CLIENT	NUMERO DU DOSSIER		PIECE OU LOCAL
OPH77	73LAB0001 14/03/2018		Cuisine
ELEMENT	DESCRIPTIF DU LABORATOIRE	DATE DE PRELEVEMENT	NOM DE L'OPERATEUR
Enduit béton	Enduit beige en vrac non séparable + peinture non séparable	14/03/2018	BRUNOT Tristan
LOCALISATION		RESULTAT	
Plafond		Amiante détecté (Chrysotile)
