Rapport de mission de repérage des matériaux et produits contenant de l'amiante avant réalisation de travaux

2 ALLEE DES MARCHES

77200 TORCY

RAPPORT N° :	73LAB0002	Laboratoire d'Analyses :	ITGA
Repérage réalisé le :	27/02/2018	Adresse laboratoire :	3 RUE ARMAND HERPIN LACROIX - CS 46537 35065 RENNES CEDEX
Accompagnateur :		Numéro d'accréditation :	1-5967
Par :	Tristan BRUNOT	Organisme d'assurance professionnelle :	AXA France
N° certificat :	CPDI 3541	Adresse assurance :	313 Terrasses de l'Arche 92727 NANTERRE CEDEX
Date d'obtention :	27/12/2017	N° de contrat d'assurance :	10063271004
Organisme certificateur	I.CERT PARC EDONIA - BAT G - RUE DE LA TERRE VICTORIA - 35760 SAINT GREGOIRE	Date de validité :	31/12/2018

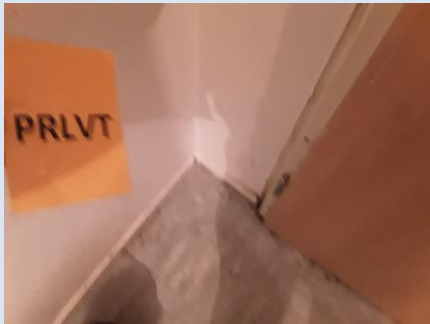
PRELEVEMENT : 73LAB0002P001			
NOM DU CLIENT	NUMERO DU DOSSIER	PIECE OU LOCAL	
OPH77	73LAB0002 27/02/2018	Entrée	
ELEMENT	DESCRIPTIF DU LABORATOIRE	DATE DE PRELEVEMENT	NOM DE L'OPERATEUR
Dalle de sol	Revêtement souple gris + colle polymère jaune + ragréage rose non séparable + sous couche de ragréage blanche non séparable + peinture non séparable + ragréage gris non séparable	27/02/2018	BRUNOT Tristan
LOCALISATION		RESULTAT	
Sol		Amiante non détecté	
EMPLACEMENT

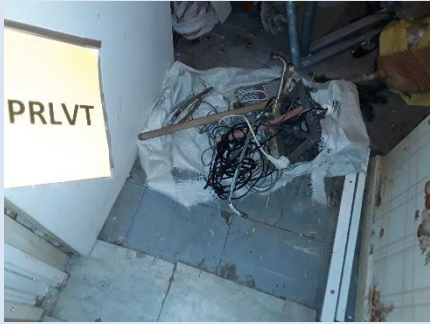
PRELEVEMENT : 73LAB0002P002			
NOM DU CLIENT	NUMERO DU DOSSIER	PIECE OU LOCAL	
OPH77	73LAB0002 27/02/2018	Cuisine	
ELEMENT	DESCRIPTIF DU LABORATOIRE	DATE DE PRELEVEMENT	NOM DE L'OPERATEUR
Dalle de sol	Dalle dure cassante grise	27/02/2018	BRUNOT Tristan
LOCALISATION		RESULTAT	
Sol		Fr1:Amiante détecté (Chrysotile)	
EMPLACEMENT

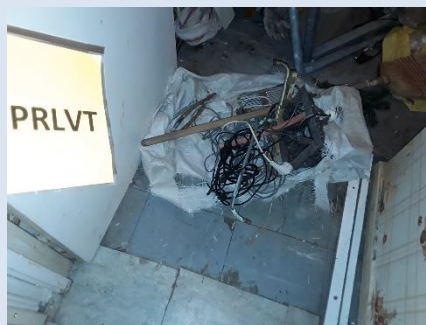
PRELEVEMENT : 73LAB0002P002			
NOM DU CLIENT	NUMERO DU DOSSIER	PIECE OU LOCAL	
OPH77	73LAB0002 27/02/2018	Cuisine	
ELEMENT	DESCRIPTIF DU LABORATOIRE	DATE DE PRELEVEMENT	NOM DE L'OPERATEUR
Dalle de sol	Colle bitumineuse noire + ragréage gris en faible quantité	27/02/2018	BRUNOT Tristan
LOCALISATION		RESULTAT	
Sol		Fr2:Amiante détecté (Chrysotile)

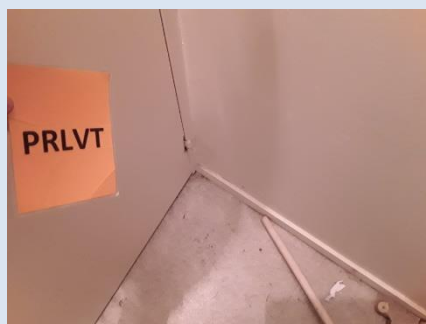
PRELEVEMENT : 73LAB0002P004			
NOM DU CLIENT	NUMERO DU DOSSIER	PIECE OU LOCAL	
OPH77	73LAB0002 27/02/2018	Salle de bains	
ELEMENT	DESCRIPTIF DU LABORATOIRE	DATE DE PRELEVEMENT	NOM DE L'OPERATEUR
Dalle de sol	Revêtement souple blanc + colle polymère jaune + peinture non séparable	27/02/2018	BRUNOT Tristan
LOCALISATION		RESULTAT	
Sol		Amiante non détecté

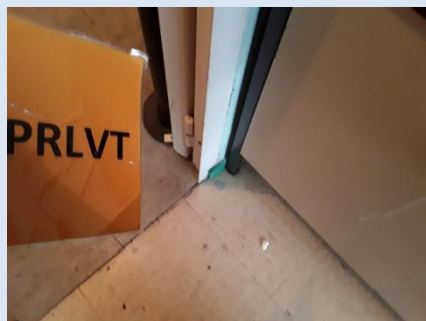
PRELEVEMENT : 73LAB0002P005			
NOM DU CLIENT	NUMERO DU DOSSIER	PIECE OU LOCAL	
OPH77	73LAB0002 27/02/2018	Séjour	
ELEMENT	DESCRIPTIF DU LABORATOIRE	DATE DE PRELEVEMENT	NOM DE L'OPERATEUR
Dalle de sol	Revêtement souple beige + colle polymère jaune + ragréage gris non séparable + peinture non séparable + matériau compact gris non séparable	27/02/2018	BRUNOT Tristan
LOCALISATION		RESULTAT	
Sol		Amiante non détecté

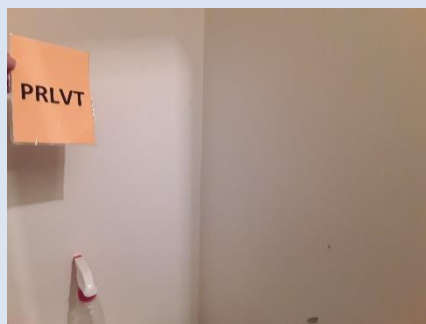
PRELEVEMENT : 73LAB0002P006			
NOM DU CLIENT	NUMERO DU DOSSIER	PIECE OU LOCAL	
OPH77	73LAB0002 27/02/2018	Salle de bains	
ELEMENT	DESCRIPTIF DU LABORATOIRE	DATE DE PRELEVEMENT	NOM DE L'OPERATEUR
Enduit / Calicot	Enduit plâtreux blanc en vrac + peinture non séparable + carton en faible quantité non séparable	27/02/2018	BRUNOT Tristan
LOCALISATION		RESULTAT	
Mur C		Amiante détecté (Chrysotile)

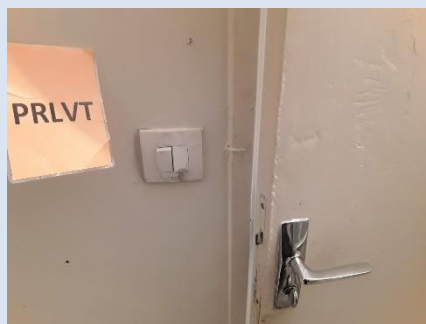
PRELEVEMENT : 73LAB0002P007			
NOM DU CLIENT	NUMERO DU DOSSIER	PIECE OU LOCAL	
OPH77	73LAB0002 27/02/2018	Salle de bains	
ELEMENT	DESCRIPTIF DU LABORATOIRE	DATE DE PRELEVEMENT	NOM DE L'OPERATEUR
Enduit béton	Enduit plâtreux blanc en vrac + peinture non séparable	27/02/2018	BRUNOT Tristan
LOCALISATION		RESULTAT	
Mur B		Amiante non détecté

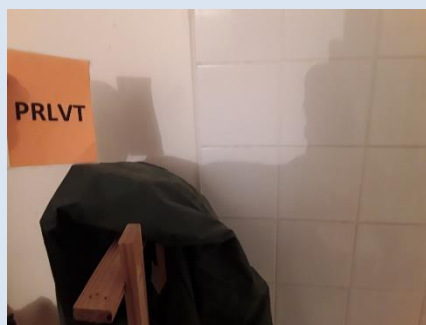
PRELEVEMENT : 73LAB0002P008			
NOM DU CLIENT	NUMERO DU DOSSIER	PIECE OU LOCAL	
OPH77	73LAB0002 27/02/2018	Salle de bains	
ELEMENT	DESCRIPTIF DU LABORATOIRE	DATE DE PRELEVEMENT	NOM DE L'OPERATEUR
Enduit / Calicot	Enduit plâtreux blanc en vrac + carton en faible quantité non séparable + matériau plâtreux beige en faible quantité non séparable + peinture non séparable	27/02/2018	BRUNIoT Tristan
LOCALISATION		RESULTAT	
Mur D		Amiante détecté (Chrysotile)

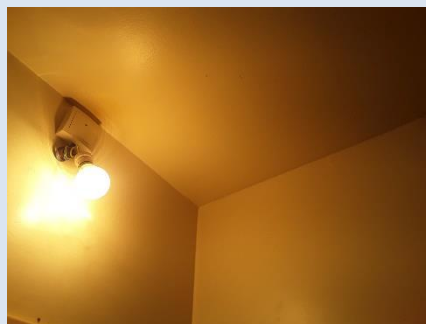
PRELEVEMENT : 73LAB0002P009			
NOM DU CLIENT	NUMERO DU DOSSIER	PIECE OU LOCAL	
OPH77	73LAB0002 27/02/2018	Salle de bains	
ELEMENT	DESCRIPTIF DU LABORATOIRE	DATE DE PRELEVEMENT	NOM DE L'OPERATEUR
Enduit béton	Enduit plâtreux blanc en vrac + peintures multiples non séparable	27/02/2018	BRUNIoT Tristan
LOCALISATION		RESULTAT	
Plafond		Amiante détecté (Chrysotile)

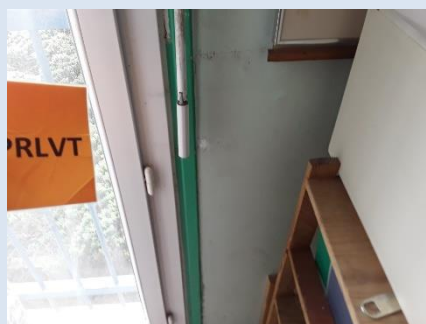
PRELEVEMENT : 73LAB0002P010			
NOM DU CLIENT	NUMERO DU DOSSIER	PIECE OU LOCAL	
OPH77	73LAB0002 27/02/2018	Séjour	
ELEMENT	DESCRIPTIF DU LABORATOIRE	DATE DE PRELEVEMENT	NOM DE L'OPERATEUR
Enduit / Calicot	Enduit plâtreux blanc en vrac + peinture non séparable + papier non séparable	27/02/2018	BRUNOT Tristan
LOCALISATION		RESULTAT	
Mur B		Amiante non détecté

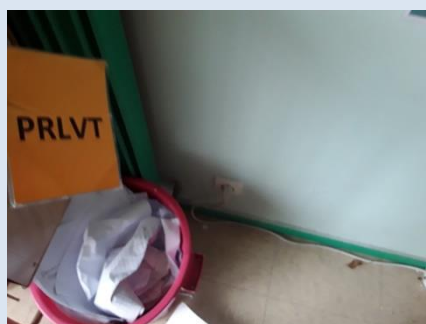
PRELEVEMENT : 73LAB0002P011			
NOM DU CLIENT	NUMERO DU DOSSIER	PIECE OU LOCAL	
OPH77	73LAB0002 27/02/2018	Séjour	
ELEMENT	DESCRIPTIF DU LABORATOIRE	DATE DE PRELEVEMENT	NOM DE L'OPERATEUR
Enduit béton	Enduit plâtreux blanc en vrac + peinture non séparable	27/02/2018	BRUNOT Tristan
LOCALISATION		RESULTAT	
Mur C		Amiante non détecté

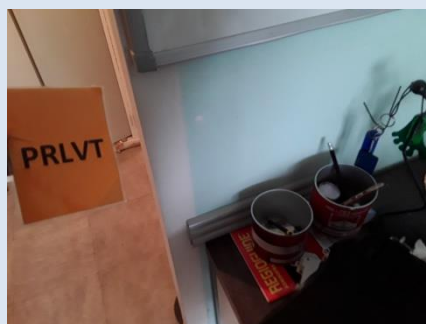
PRELEVEMENT : 73LAB0002P012			
NOM DU CLIENT	NUMERO DU DOSSIER	PIECE OU LOCAL	
OPH77	73LAB0002 27/02/2018	Séjour	
ELEMENT	DESCRIPTIF DU LABORATOIRE	DATE DE PRELEVEMENT	NOM DE L'OPERATEUR
Enduit / Calicot	Enduit plâtreux blanc en vrac + peinture non séparable	27/02/2018	BRUNOT Tristan
LOCALISATION		RESULTAT	
Mur D		Amiante non détecté

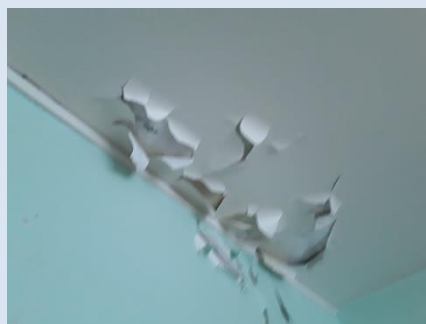
PIECE	ETAGE	ELEMENTS	DESRIPTIF LABORATOIRE	Echantillon	REPERAGE	ETAT	RESULTAT
Séjour		Enduit béton	Enduit beige en vrac + peinture non séparable	73LAB0002P013	Plafond	DEGRADATION PARTIELLE	Amiante détecté (Chrysotile)

PRELEVEMENT : 73LAB0002P013			
NOM DU CLIENT	NUMERO DU DOSSIER	PIECE OU LOCAL	
OPH77	73LAB0002 27/02/2018	Séjour	
ELEMENT	DESCRIPTIF DU LABORATOIRE	DATE DE PRELEVEMENT	NOM DE L'OPERATEUR
Enduit béton	Enduit beige en vrac + peinture non séparable	27/02/2018	BRUNOT Tristan
LOCALISATION		RESULTAT	
Plafond		Amiante détecté (Chrysotile)

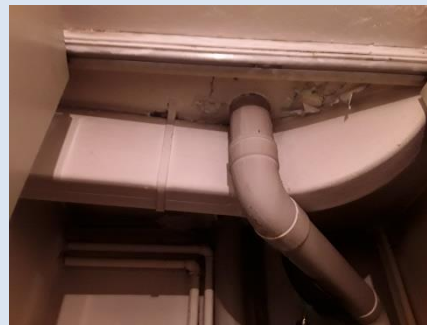
PIECE	ETAGE	ELEMENTS	DESCRIPTIF LABORATOIRE	Echantillon	REPERAGE	ETAT	RESULTAT	METHODE
Placard 1		Conduit Amianteciment		73LAB0002P014	Plafond	BON ETAT	Amiante détectée	JP

PRELEVEMENT : 73LAB0002P014			
NOM DU CLIENT	NUMERO DU DOSSIER		PIECE OU LOCAL
OPH77	73LAB0002 27/02/2018		Placard 1
ELEMENT	DESCRIPTIF DU LABORATOIRE	DATE DE PRELEVEMENT	NOM DE L'OPERATEUR
Conduit Amiante ciment		27/02/2018	BRUNOT Tristan
LOCALISATION		RESULTAT	
Plafond		Amiante détectée
