Rapport de mission de repérage des matériaux et produits contenant de l'amiante avant réalisation de travaux

2 ALLEE DES MARCHES LGT 1

77200 TORCY

RAPPORT N° :	73LAB0401	Laboratoire d'Analyses :	ITGA
Repérage réalisé le :	06/02/2018	Adresse laboratoire :	3 RUE ARMAND HERPIN LACROIX - CS 46537 35065 RENNES CEDEX
Accompagnateur :		Numéro d'accréditation :	1-5967
Par :	Mickaël JULIEN	Organisme d'assurance professionnelle :	ALLIANZ
N° certificat :	CPDI 4129	Adresse assurance :	Direction Opérations Entreprises 5C Esplanade Charles de Gaulle 33081 BORDEAUX CEDEX
Date d'obtention :	01/01/2017	N° de contrat d'assurance :	55832566
Organisme certificateur	I.CERT Parc Edonia - Bâtiment G - Rue de la Terre Victoria - 35760 SAINT-GREGOIRE	Date de validité :	31/12/2018

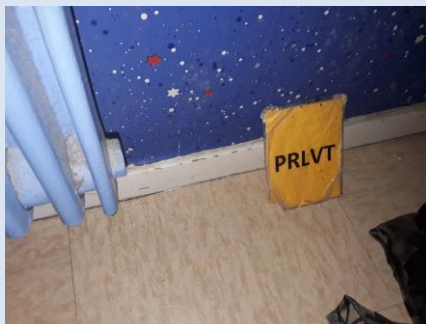
PRELEVEMENT : 73LAB0401P001			
NOM DU CLIENT	NUMERO DU DOSSIER		PIECE OU LOCAL
OPH77	73LAB0401 06/02/2018		Chambre 2
ELEMENT	DESCRIPTIF DU LABORATOIRE	DATE DE PRELEVEMENT	NOM DE L'OPERATEUR
Enduit plaque de plâtre	Enduit plâtreux blanc en vrac avec couche cartonnée + peinture	06/02/2018	JULIEN Mickaël
LOCALISATION		RESULTAT	
Mur B		Amiante non détecté

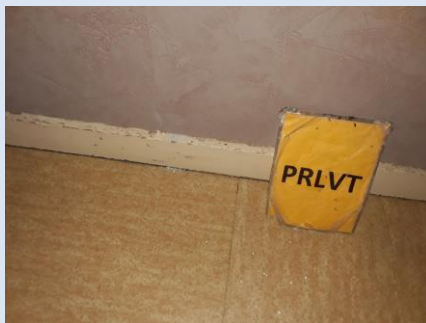
PRELEVEMENT : 73LAB0401P002			
NOM DU CLIENT	NUMERO DU DOSSIER		PIECE OU LOCAL
OPH77	73LAB0401 06/02/2018		Chambre 3
ELEMENT	DESCRIPTIF DU LABORATOIRE	DATE DE PRELEVEMENT	NOM DE L'OPERATEUR
Enduit béton	Matériau gris en vrac non séparable + enduit plâtreux blanc en vrac + peinture non séparable	06/02/2018	JULIEN Mickaël
LOCALISATION		RESULTAT	
Mur E		Amiante détecté (Chrysotile)

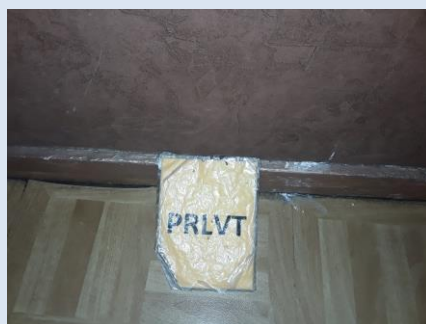
PRELEVEMENT : 73LAB0401P003

NOM DU CLIENT	NUMERO DU DOSSIER	PIECE OU LOCAL	
OPH77	73LAB0401 06/02/2018	Couloir	
ELEMENT	DESCRIPTIF DU LABORATOIRE	DATE DE PRELEVEMENT	NOM DE L'OPERATEUR
Enduit plaque de plâtre	Enduit plâtreux blanc en vrac avec couche cartonnée + peintures multiples non séparable	06/02/2018	JULIEN Mickaël
LOCALISATION		RESULTAT	
Mur B		Amiante non détecté

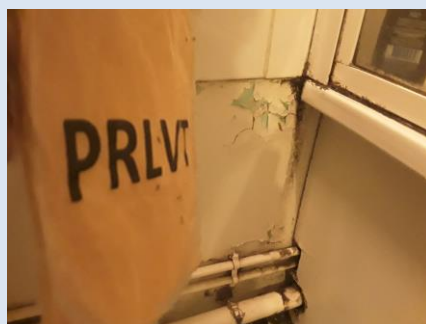
PRELEVEMENT : 73LAB0401P005

NOM DU CLIENT	NUMERO DU DOSSIER	PIECE OU LOCAL	
OPH77	73LAB0401 06/02/2018	Salle de bains	
ELEMENT	DESCRIPTIF DU LABORATOIRE	DATE DE PRELEVEMENT	NOM DE L'OPERATEUR
Enduit béton	Enduit plâtreux blanc en vrac + peintures multiples non séparable	06/02/2018	JULIEN Mickaël
LOCALISATION		RESULTAT	
Mur D		Amiante non détecté

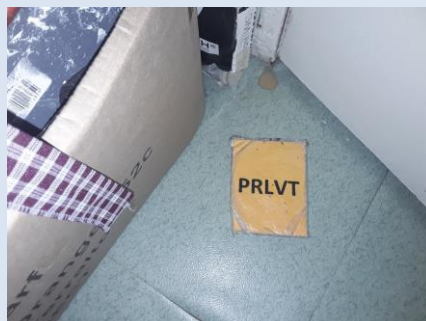
PRELEVEMENT : 73LAB0401P006

NOM DU CLIENT	NUMERO DU DOSSIER	PIECE OU LOCAL	
OPH77	73LAB0401 06/02/2018	Salle de bains	
ELEMENT	DESCRIPTIF DU LABORATOIRE	DATE DE PRELEVEMENT	NOM DE L'OPERATEUR
Dalle de sol	Revêtement souple beige + colle polymère jaune non séparable + ragréage beige non séparable + ragréage gris + revêtement souple vert + colle polymère jaune non séparable + ragréage gris	06/02/2018	JULIEN Mickaël

LOCALISATION		RESULTAT	
Sol		Amiante non détecté

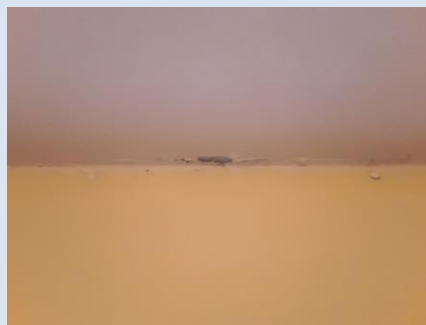
PRELEVEMENT : 73LAB0401P011			
NOM DU CLIENT	NUMERO DU DOSSIER		PIECE OU LOCAL
OPH77	73LAB0401 06/02/2018		Cuisine
ELEMENT	DESCRIPTIF DU LABORATOIRE	DATE DE PRELEVEMENT	NOM DE L'OPERATEUR
Enduit béton	Enduit plâtreux blanc en vrac + peintures multiples non séparable	06/02/2018	JULIEN Mickaël
LOCALISATION		RESULTAT	
Plafond		Amiante non détecté

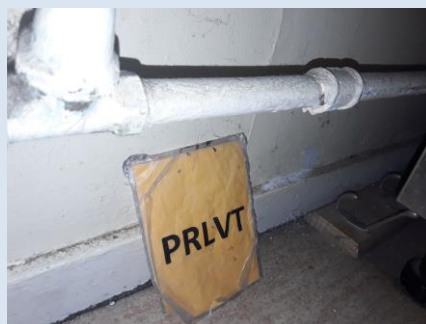
PRELEVEMENT : 73LAB0401P012			
NOM DU CLIENT	NUMERO DU DOSSIER		PIECE OU LOCAL
OPH77	73LAB0401 06/02/2018		Cuisine
ELEMENT	DESCRIPTIF DU LABORATOIRE	DATE DE PRELEVEMENT	NOM DE L'OPERATEUR
Enduit / Peinture plaque de plâtre	Enduit plâtreux blanc en vrac avec couche cartonnée + peintures multiples non séparable	06/02/2018	JULIEN Mickaël
LOCALISATION		RESULTAT	
Mur D		Amiante non détecté
