Rapport de mission de repérage des matériaux et produits contenant de l'amiante avant réalisation de travaux

10 ALLE DES MARCHE APPT 202

77200 TORCY

RAPPORT N° :	OPH77 73LAJ0202	Date d'émission du rapport :	13/07/2017
Le repérage a été réalisé le :	29/06/2017	Accompagnateur :	
Par :	Tristan BRUNOT	Laboratoire d'Analyses :	ITGA
N° certificat de qualification :	CPDI 3541	Adresse laboratoire :	3 RUE ARMAND HERPIN LACROIX - CS 46537 35065 RENNES CEDEX
Date d'obtention :	06/08/2015	Numéro d'accréditation :	1-5967
Le présent rapport est établi par une personne dont les compétences sont certifiées par :	I.CERT Parc Edonia - Bâtiment G - Rue de la Terre Victoria - 35760 SAINT-GREGOIRE	Organisme d'assurance professionnelle :	ALLIANZ
		Adresse assurance :	Direction Opérations Entreprises 5C Esplanade Charles de Gaulle 33081 BORDEAUX CEDEX
		N° de contrat d'assurance :	55897385
		Date de validité :	31/12/2017

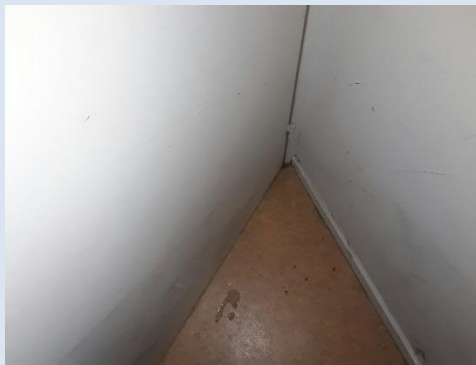
PRELEVEMENT : 73LAJ0202P003		
NOM DU CLIENT	NUMERO DU DOSSIER	PIECE OU LOCAL
OPH77	73LAJ0202 29/06/2017	Placard
MATERIAU	DATE DE PRELEVEMENT	NOM DE L'OPERATEUR
Revêtement souple beige + revêtement souple orange + colle polymère jaune non séparable + ragréage gris non séparable + peinture non séparable	29/06/2017	BRUNOT Tristan
LOCALISATION		RESULTAT
Sols		Amiante non détecté

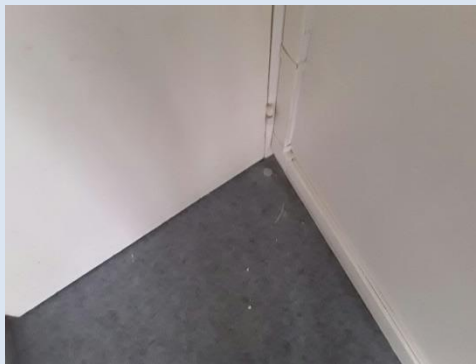
PRELEVEMENT : 73LAJ0202P004		
NOM DU CLIENT	NUMERO DU DOSSIER	PIECE OU LOCAL
OPH77	73LAJ0202 29/06/2017	Cuisine
MATERIAU	DATE DE PRELEVEMENT	NOM DE L'OPERATEUR
Revêtement souple beige + revêtement souple bleu + colle polymère jaune non séparable + ragréage gris + sous couche de ragréage blanche non séparable	29/06/2017	BRUNOT Tristan
LOCALISATION		RESULTAT
Sols		Amiante non détecté

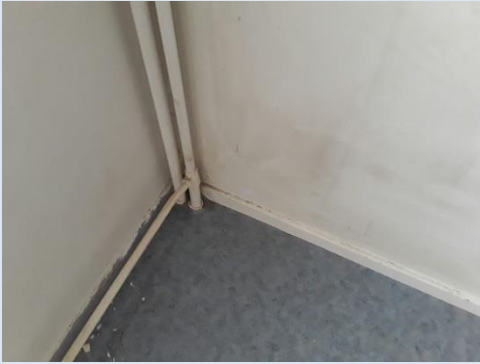
PRELEVEMENT : 73LAJ0202P006		
NOM DU CLIENT	NUMERO DU DOSSIER	PIECE OU LOCAL
OPH77	73LAJ0202 29/06/2017	Cuisine
MATERIAU	DATE DE PRELEVEMENT	NOM DE L'OPERATEUR
Enduit plâtreux blanc en vrac + matériau gris en faible quantité non séparable + peintures multiples non séparable	29/06/2017	BRUNOT Tristan
LOCALISATION		RESULTAT
Mur C		Amiante détecté (Chrysotile)
EMPLACEMENT

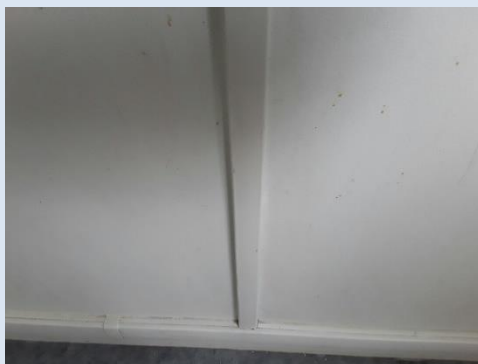
PRELEVEMENT : 73LAJ0202P007		
NOM DU CLIENT	NUMERO DU DOSSIER	PIECE OU LOCAL
OPH77	73LAJ0202 29/06/2017	Salle de bains
MATERIAU	DATE DE PRELEVEMENT	NOM DE L'OPERATEUR
Enduit plâtreux blanc en vrac + peintures multiples non séparable + carton non séparable	29/06/2017	BRUNOT Tristan
LOCALISATION	RESULTAT	
Mur A	Amiante non détecté

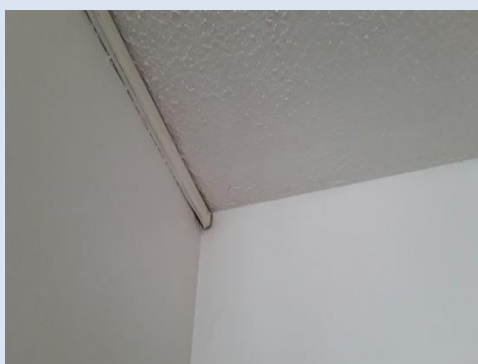
PRELEVEMENT : 73LAJ0202P008		
NOM DU CLIENT	NUMERO DU DOSSIER	PIECE OU LOCAL
OPH77	73LAJ0202 29/06/2017	Cuisine
MATERIAU	DATE DE PRELEVEMENT	NOM DE L'OPERATEUR
Enduit plâtreux blanc en vrac + peinture non séparable	29/06/2017	BRUNOT Tristan
LOCALISATION	RESULTAT	
Plafonds	Amiante détecté (Chrysotile)

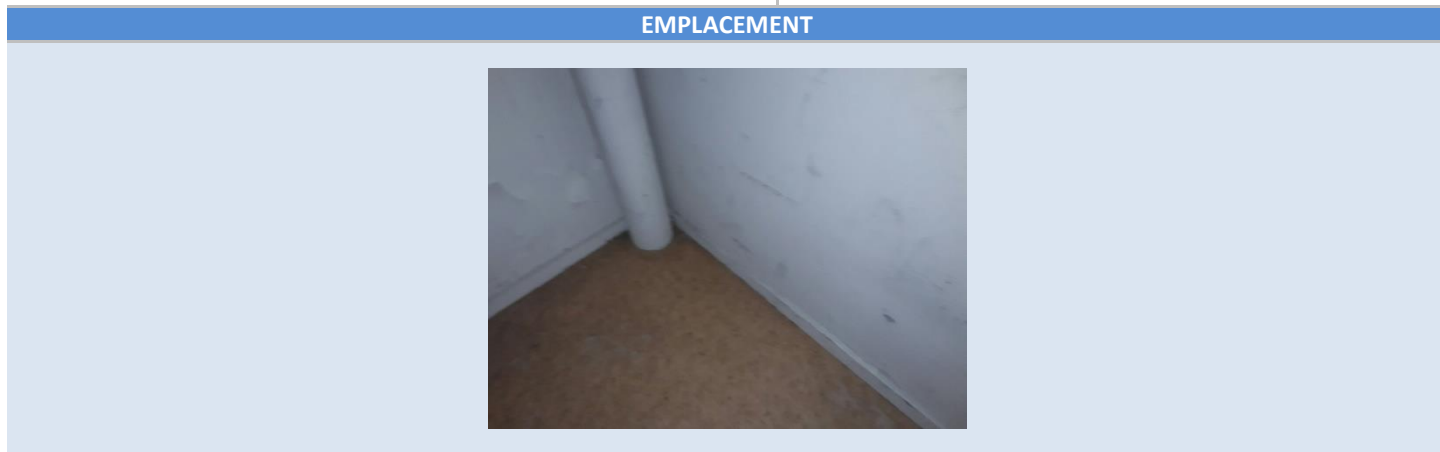
PRELEVEMENT : 73LAJ0202P011		
NOM DU CLIENT	NUMERO DU DOSSIER	PIECE OU LOCAL
OPH77	73LAJ0202 29/06/2017	Placard 1
MATERIAU	DATE DE PRELEVEMENT	NOM DE L'OPERATEUR
Enduit plâtreux blanc en vrac + matériau gris en faible quantité non séparable + peinture non séparable	29/06/2017	BRUNOT Tristan
LOCALISATION	RESULTAT	
Mur C	Amiante non détecté

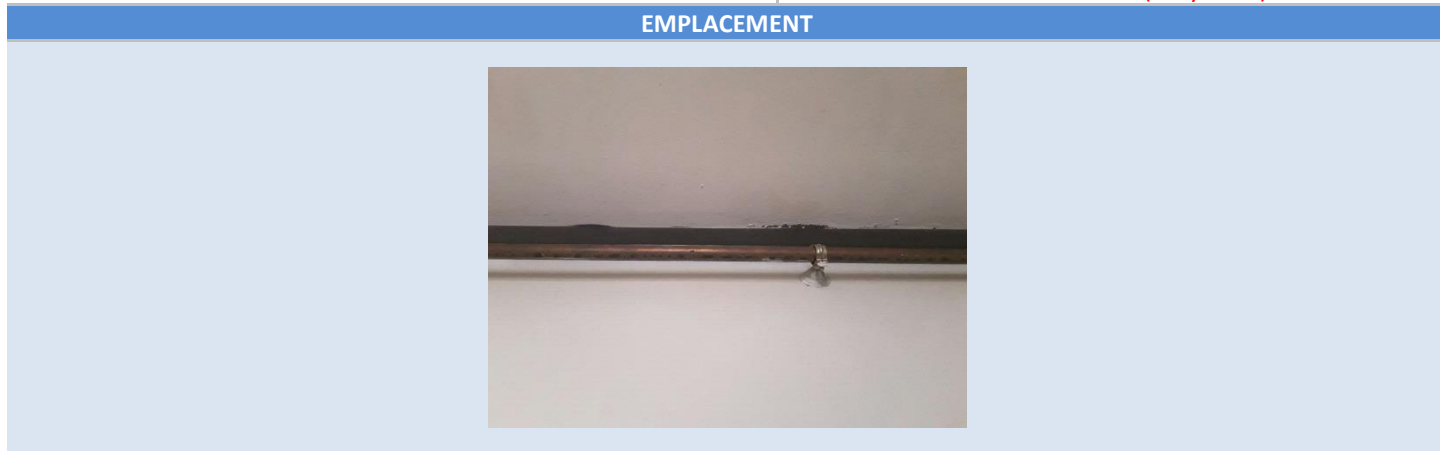
PRELEVEMENT : 73LAJ0202P012		
NOM DU CLIENT	NUMERO DU DOSSIER	PIECE OU LOCAL
OPH77	73LAJ0202 29/06/2017	Entrée
MATERIAU	DATE DE PRELEVEMENT	NOM DE L'OPERATEUR
Enduit plâtreux blanc en vrac non séparable + peintures multiples non séparable	29/06/2017	BRUNOT Tristan
LOCALISATION	RESULTAT	
Plafonds	Amiante détecté (Chrysotile)
