Rapport de mission de repérage des matériaux et produits contenant de l'amiante avant réalisation de travaux

11 ALLE DES MARCHES APPT 201

77200 TORCY

RAPPORT N° :	OPH77 73LAK02011	Date d'émission du rapport :	13/07/2017
Le repérage a été réalisé le :	29/06/2017	Accompagnateur :	
Par :	Tristan BRUNIOT	Laboratoire d'Analyses :	ITGA
N° certificat de qualification :	CPDI 3541	Adresse laboratoire :	3 RUE ARMAND HERPIN LACROIX - CS 46537 35065 RENNES CEDEX
Date d'obtention :	06/08/2015	Numéro d'accréditation :	1-5967
Le présent rapport est établi par une personne dont les compétences sont certifiées par :	I.CERT Parc Edonia - Bâtiment G - Rue de la Terre Victoria - 35760 SAINT-GREGOIRE	Organisme d'assurance professionnelle :	ALLIANZ
		Adresse assurance :	Direction Opérations Entreprises 5C Esplanade Charles de Gaulle 33081 BORDEAUX CEDEX
		N° de contrat d'assurance :	55897385
		Date de validité :	31/12/2017

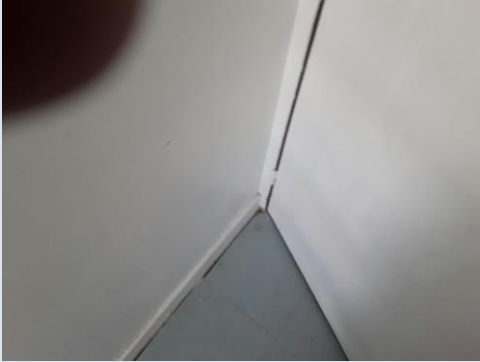
PRELEVEMENT : 73LAK0201IP002		
NOM DU CLIENT	NUMERO DU DOSSIER	PIECE OU LOCAL
OPH77	73LAK0201I 29/06/2017	Cuisine
MATERIAU	DATE DE PRELEVEMENT	NOM DE L'OPERATEUR
Revêtement souple bleu + colle polymère jaune non séparable + ragréage gris + matériau gris non séparable + sous couche de ragréage blanche non séparable	29/06/2017	BRUNOT Tristan
LOCALISATION		RESULTAT
Sols		Amiante non détecté
EMPLACEMENT

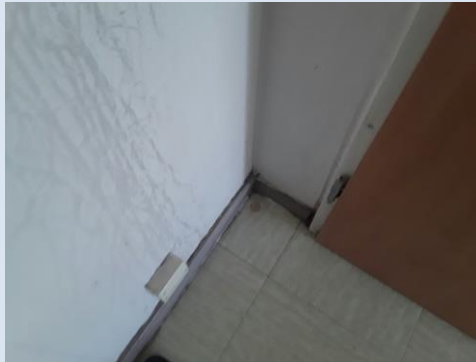
PRELEVEMENT : 73LAK0201IP003		
NOM DU CLIENT	NUMERO DU DOSSIER	PIECE OU LOCAL
OPH77	73LAK0201I 29/06/2017	Entrée
MATERIAU	DATE DE PRELEVEMENT	NOM DE L'OPERATEUR
Revêtement souple beige + colle polymère jaune non séparable + ragréage gris + sous couche de ragréage beige non séparable	29/06/2017	BRUNOT Tristan
LOCALISATION		RESULTAT
Sols		Amiante non détecté

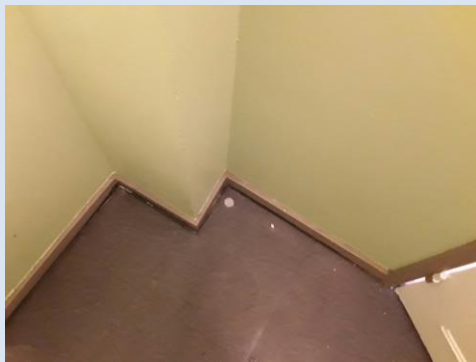
PRELEVEMENT : 73LAK0201IP004		
NOM DU CLIENT	NUMERO DU DOSSIER	PIECE OU LOCAL
OPH77	73LAK0201I 29/06/2017	Salle de bains
MATERIAU	DATE DE PRELEVEMENT	NOM DE L'OPERATEUR
Revêtement bicouche cassant beige et rouge + revêtement souple bleu + revêtement cassant noir + colle polymère jaune non séparable + ragréage rose	29/06/2017	BRUNOT Tristan
LOCALISATION		RESULTAT
Sols		Amiante non détecté

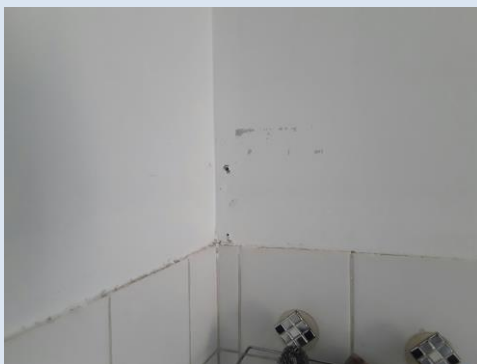
PRELEVEMENT : 73LAK0201IP005		
NOM DU CLIENT	NUMERO DU DOSSIER	PIECE OU LOCAL
OPH77	73LAK0201I 29/06/2017	Cuisine
MATERIAU	DATE DE PRELEVEMENT	NOM DE L'OPERATEUR
Enduit plâtreux blanc en vrac + peintures multiples non séparable	29/06/2017	BRUNIoT Tristan
LOCALISATION	RESULTAT	
Mur A	Amiante non détecté

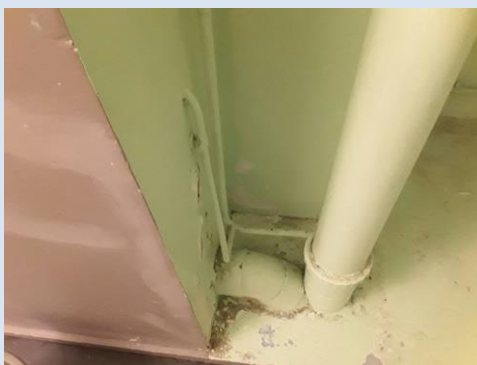
PRELEVEMENT : 73LAK0201IP006		
NOM DU CLIENT	NUMERO DU DOSSIER	PIECE OU LOCAL
OPH77	73LAK0201I 29/06/2017	Salle de bains
MATERIAU	DATE DE PRELEVEMENT	NOM DE L'OPERATEUR
Enduit plâtreux blanc en vrac + carton + matériau gris en faible quantité non séparable + peinture non séparable	29/06/2017	BRUNIoT Tristan
LOCALISATION	RESULTAT	
Mur A	Amiante non détecté

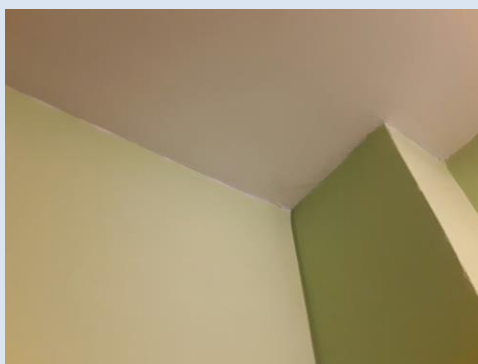
PRELEVEMENT : 73LAK0201IP007		
NOM DU CLIENT	NUMERO DU DOSSIER	PIECE OU LOCAL
OPH77	73LAK0201I 29/06/2017	Salle de bains
MATERIAU	DATE DE PRELEVEMENT	NOM DE L'OPERATEUR
Enduit plâtreux blanc en vrac + peintures multiples non séparable	29/06/2017	BRUNOT Tristan
LOCALISATION	RESULTAT	
Plafond	Amiante détecté (Chrysotile)

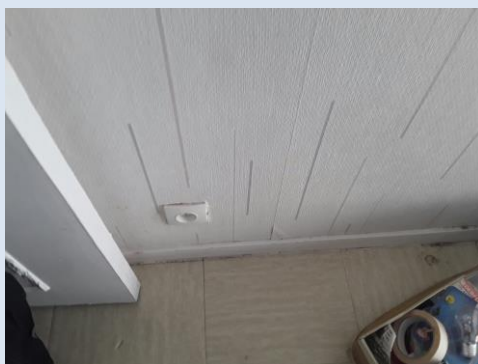
PRELEVEMENT : 73LAK0201IP008		
NOM DU CLIENT	NUMERO DU DOSSIER	PIECE OU LOCAL
OPH77	73LAK0201I 29/06/2017	Séjour
MATERIAU	DATE DE PRELEVEMENT	NOM DE L'OPERATEUR
Enduit plâtreux blanc en vrac + peinture non séparable	29/06/2017	BRUNOT Tristan
LOCALISATION	RESULTAT	
Mur A	Amiante détecté (Chrysotile)

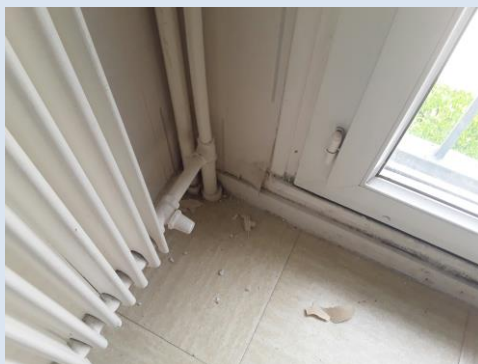
PRELEVEMENT : 73LAK0201IP009		
NOM DU CLIENT	NUMERO DU DOSSIER	PIECE OU LOCAL
OPH77	73LAK0201I 29/06/2017	Séjour
MATERIAU	DATE DE PRELEVEMENT	NOM DE L'OPERATEUR
Enduit plâtreux blanc en vrac + peinture non séparable	29/06/2017	BRUNOT Tristan
LOCALISATION		RESULTAT
Mur B		Amiante non détecté

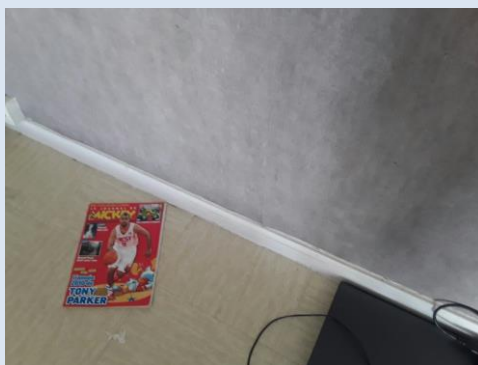
PRELEVEMENT : 73LAK0201IP010		
NOM DU CLIENT	NUMERO DU DOSSIER	PIECE OU LOCAL
OPH77	73LAK0201I 29/06/2017	Séjour
MATERIAU	DATE DE PRELEVEMENT	NOM DE L'OPERATEUR
Enduit plâtreux blanc en vrac non séparable + peinture non séparable + carton en vrac non séparable	29/06/2017	BRUNOT Tristan
LOCALISATION		RESULTAT
Mur D		Amiante non détecté

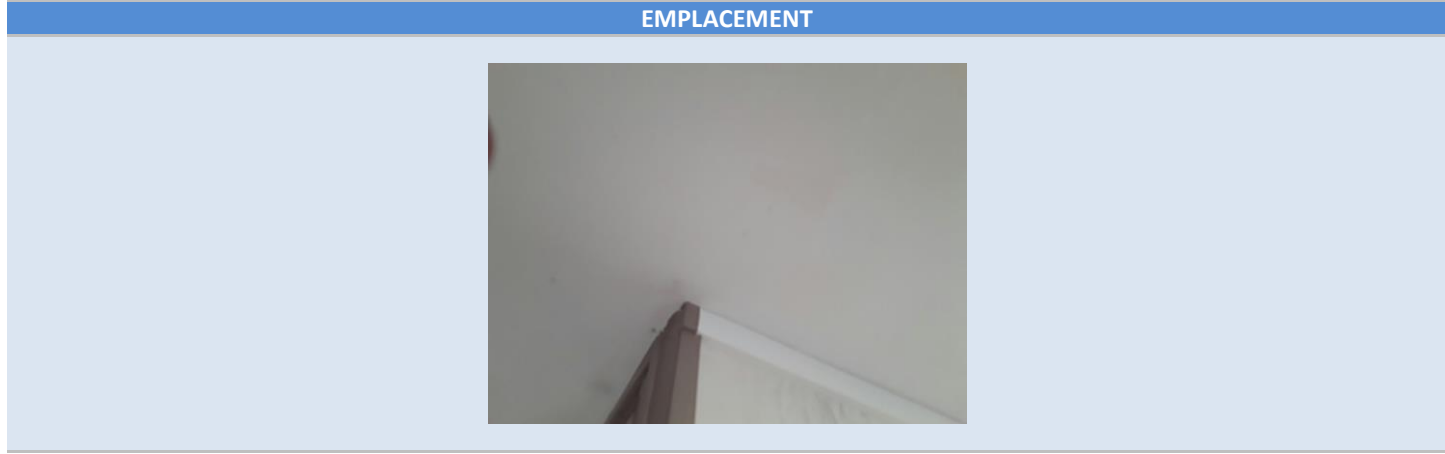
PRELEVEMENT : 73LAK0201IP011		
NOM DU CLIENT	NUMERO DU DOSSIER	PIECE OU LOCAL
OPH77	73LAK0201I 29/06/2017	Séjour
MATERIAU	DATE DE PRELEVEMENT	NOM DE L'OPERATEUR
Enduit plâtreux blanc en vrac + peinture non séparable	29/06/2017	BRUNIoT Tristan
LOCALISATION	RESULTAT	
Plafonds	Amiante non détecté
