Rapport de mission de repérage des matériaux et produits contenant de l'amiante avant réalisation de travaux

4 RUE H. DUNANT LGT 3

77000 VAUX LE PENIL

RAPPORT N° :	74LAB0203	Laboratoire d'Analyses :	ITGA
Repérage réalisé le :	15/01/2018	Adresse laboratoire :	3 RUE ARMAND HERPIN LACROIX - CS 46537 35065 RENNES CEDEX
Accompagnateur :		Numéro d'accréditation :	1-5967
Par :	Gaetan BEDEL	Organisme d'assurance professionnelle :	ALLIANZ
N° certificat :	CPDI3869	Adresse assurance :	Direction Opérations Entreprises 5C Esplanade Charles de Gaulle 33081 BORDEAUX CEDEX
Date d'obtention :	22/04/2016	N° de contrat d'assurance :	55832566
Organisme certificateur	I.CERT PARC EDONIA - BAT G - RUE DE LA TERRE VICTORIA - 35760 SAINT GREGOIRE	Date de validité :	31/12/2018

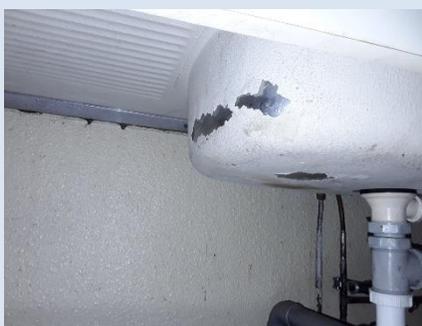
PRELEVEMENT : 74LAB0203P001			
NOM DU CLIENT	NUMERO DU DOSSIER		PIECE OU LOCAL
OPH77	74LAB0203 15/01/2018		Cuisine
ELEMENT	DESCRIPTIF DU LABORATOIRE	DATE DE PRELEVEMENT	NOM DE L'OPERATEUR
Revêtement bitumineux / Peinture	Peinture en vrac	15/01/2018	BEDEL Gaetan
LOCALISATION		RESULTAT	
Sous évier		Amiante non détecté

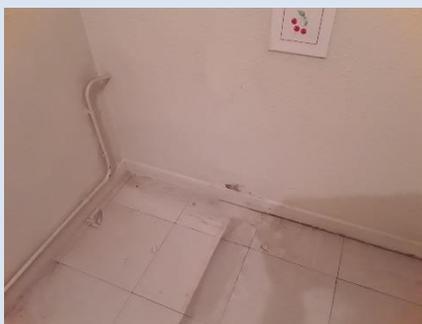
PIECE	ETAGE	ELEMENTS	DESCRIPTIF LABORATOIRE	REPERAGE	Echantillon	METHODE	ETAT	RESULTAT
Cuisine		Enduit / Peinture béton	Enduit beige en vrac + peinture non séparable	Mur B	74LAB0203P002	RESULTAT ANALYSE	DEGRADATION PARTIELLE	Amiante détecté (Chrysotile)
Salle de bains		Enduit / Peinture plaque de plâtre	Matériau plâtreux blanc en vrac avec couche cartonnée non séparable + enduit beige en vrac + peinture non séparable	Mur A	74LAB0203P003	RESULTAT ANALYSE	DEGRADATION PARTIELLE	Amiante détecté (Chrysotile)
Cuisine		Faïence 1	Colle beige avec couche cartonnée non séparable + matériau plâtreux blanc avec couche cartonnée + carrelage non séparable	Mur D	74LAB0203P014	RESULTAT ANALYSE	BON ETAT	Amiante détecté (Chrysotile)
Salle de bains		Enduit / Peinture béton	Enduit beige en vrac + peinture non séparable	Mur B	74LAB0203P002	ZSO	DEGRADATION PARTIELLE	Amiante détecté (Chrysotile)
Cuisine		Enduit / Peinture plaque de plâtre	Matériau plâtreux blanc en vrac avec couche cartonnée non séparable + enduit beige en vrac + peinture non séparable	Mur A	74LAB0203P003	ZSO	DEGRADATION PARTIELLE	Amiante détecté (Chrysotile)

PRELEVEMENT : 74LAB0203P002			
NOM DU CLIENT	NUMERO DU DOSSIER		PIECE OU LOCAL
OPH77	74LAB0203 15/01/2018		Cuisine
ELEMENT	DESCRIPTIF DU LABORATOIRE	DATE DE PRELEVEMENT	NOM DE L'OPERATEUR
Enduit / Peinture béton	Enduit beige en vrac + peinture non séparable	15/01/2018	BEDEL Gaetan
LOCALISATION		RESULTAT	
Mur B		Amiante détecté (Chrysotile)

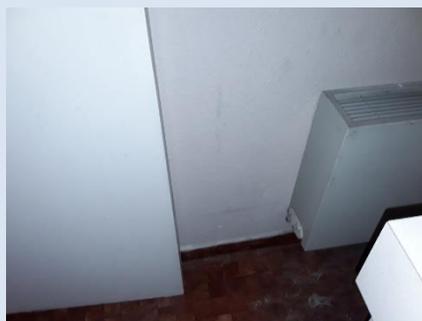
PIECE	ETAGE	ELEMENTS	DESCRIPTIF LABORATOIRE	REPERAGE	Echantillon	METHODE	ETAT	RESULTAT
Cuisine		Enduit / Peinture plaque de plâtre	Matériau plâtreux blanc en vrac avec couche cartonnée non séparable + enduit beige en vrac + peinture non séparable	Mur C	74LAB0203P003	ZSO	DEGRADATION PARTIELLE	Amiante détecté (Chrysotile)
Cuisine		Enduit / Peinture plaque de plâtre	Matériau plâtreux blanc en vrac avec couche cartonnée non séparable + enduit beige en vrac + peinture non séparable	Mur D	74LAB0203P003	ZSO	DEGRADATION PARTIELLE	Amiante détecté (Chrysotile)
Salle de bains		Enduit / Peinture plaque de plâtre	Matériau plâtreux blanc en vrac avec couche cartonnée non séparable + enduit beige en vrac + peinture non séparable	Mur A	74LAB0203P003	ZSO	DEGRADATION PARTIELLE	Amiante détecté (Chrysotile)
Salle de bains		Enduit / Peinture plaque de plâtre	Matériau plâtreux blanc en vrac avec couche cartonnée non séparable + enduit beige en vrac + peinture non séparable	Mur C	74LAB0203P003	ZSO	DEGRADATION PARTIELLE	Amiante détecté (Chrysotile)

PRELEVEMENT : 74LAB0203P003			
NOM DU CLIENT	NUMERO DU DOSSIER	PIECE OU LOCAL	
OPH77	74LAB0203 15/01/2018	Salle de bains	
ELEMENT	DESCRIPTIF DU LABORATOIRE	DATE DE PRELEVEMENT	NOM DE L'OPERATEUR
Enduit / Peinture plaque de plâtre	Matériau plâtreux blanc en vrac avec couche cartonnée non séparable + enduit beige en vrac + peinture non séparable	15/01/2018	BEDEL Gaetan
LOCALISATION		RESULTAT	
Mur A		Amiante détecté (Chrysotile)

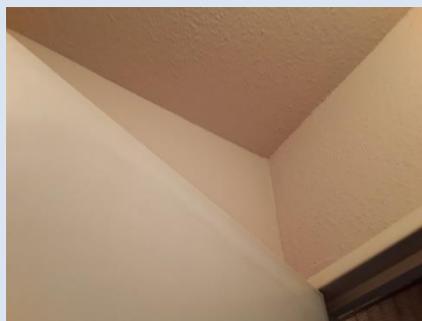
PRELEVEMENT : 74LAB0203P004			
NOM DU CLIENT	NUMERO DU DOSSIER	PIECE OU LOCAL	
OPH77	74LAB0203 15/01/2018	WC	
ELEMENT	DESCRIPTIF DU LABORATOIRE	DATE DE PRELEVEMENT	NOM DE L'OPERATEUR
Enduit / Peinture béton	Enduit plâtreux blanc en vrac + peinture non séparable	15/01/2018	BEDEL Gaetan
LOCALISATION		RESULTAT	
Plafonds		Amiante non détecté

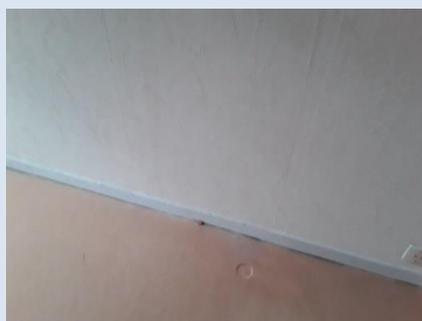
PRELEVEMENT : 74LAB0203P005			
NOM DU CLIENT	NUMERO DU DOSSIER	PIECE OU LOCAL	
OPH77	74LAB0203 15/01/2018	Chambre 2	
ELEMENT	DESCRIPTIF DU LABORATOIRE	DATE DE PRELEVEMENT	NOM DE L'OPERATEUR
Enduit / Peinture béton	Enduit plâtreux blanc en vrac + carton non séparable	15/01/2018	BEDEL Gaetan
LOCALISATION		RESULTAT	
Mur C		Amiante non détecté

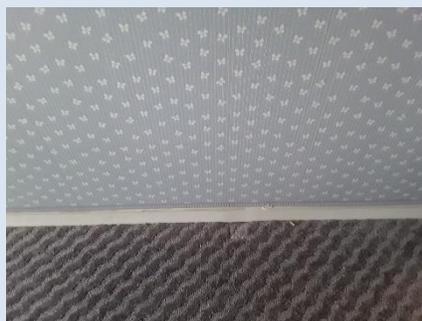
PRELEVEMENT : 74LAB0203P006			
NOM DU CLIENT	NUMERO DU DOSSIER	PIECE OU LOCAL	
OPH77	74LAB0203 15/01/2018	Chambre 1	
ELEMENT	DESCRIPTIF DU LABORATOIRE	DATE DE PRELEVEMENT	NOM DE L'OPERATEUR
Enduit / Peinture plaque de plâtre	Enduit plâtreux blanc en vrac + carton non séparable + papier peint non séparable	15/01/2018	BEDEL Gaetan
LOCALISATION		RESULTAT	
Mur C		Amiante non détecté

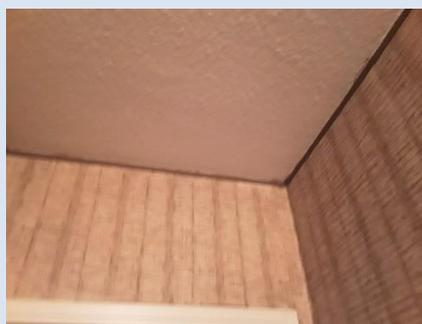
PRELEVEMENT : 74LAB0203P007			
NOM DU CLIENT	NUMERO DU DOSSIER	PIECE OU LOCAL	
OPH77	74LAB0203 15/01/2018	Couloir	
ELEMENT	DESCRIPTIF DU LABORATOIRE	DATE DE PRELEVEMENT	NOM DE L'OPERATEUR
Enduit / Peinture béton	Enduit plâtreux blanc en vrac + peinture non séparable	15/01/2018	BEDEL Gaetan
LOCALISATION		RESULTAT	
Plafonds		Amiante non détecté

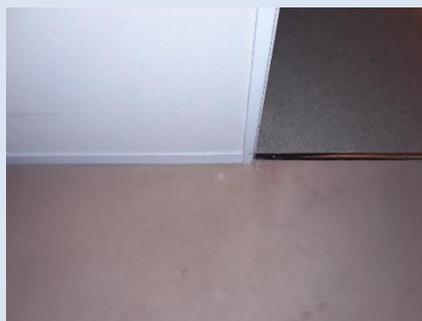
PRELEVEMENT : 74LAB0203P008			
NOM DU CLIENT	NUMERO DU DOSSIER	PIECE OU LOCAL	
OPH77	74LAB0203 15/01/2018	Chambre 2	
ELEMENT	DESCRIPTIF DU LABORATOIRE	DATE DE PRELEVEMENT	NOM DE L'OPERATEUR
Moquette	Moquette orange avec couche en toile	15/01/2018	BEDEL Gaetan
LOCALISATION		RESULTAT	
Sol		Amiante non détecté

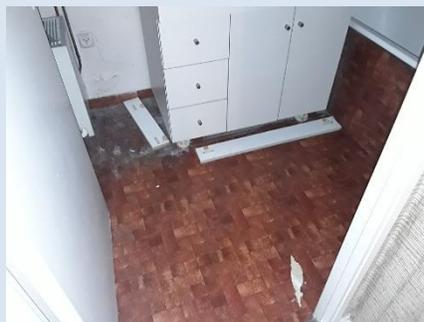
PRELEVEMENT : 74LAB0203P009			
NOM DU CLIENT	NUMERO DU DOSSIER	PIECE OU LOCAL	
OPH77	74LAB0203 15/01/2018	Salle de bains	
ELEMENT	DESCRIPTIF DU LABORATOIRE	DATE DE PRELEVEMENT	NOM DE L'OPERATEUR
Revêtement souple	Revêtement souple beige avec couche fibreuse + colle polymère jaune non séparable + ragréage gris non séparable + sous couche de ragréage blanche non séparable	15/01/2018	BEDEL Gaetan
LOCALISATION		RESULTAT	
Sol		Amiante non détecté

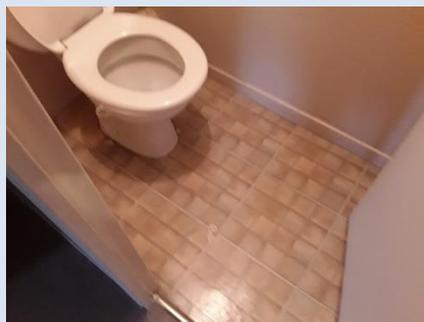
PRELEVEMENT : 74LAB0203P010			
NOM DU CLIENT	NUMERO DU DOSSIER	PIECE OU LOCAL	
OPH77	74LAB0203 15/01/2018	WC	
ELEMENT	DESCRIPTIF DU LABORATOIRE	DATE DE PRELEVEMENT	NOM DE L'OPERATEUR
Dalle de sol	Revêtement souple marron + revêtement souple jaune avec couche fibreuse + colle polymère jaune non séparable + ragréage gris en faible quantité non séparable	15/01/2018	BEDEL Gaetan
LOCALISATION		RESULTAT	
Sol		Amiante non détecté

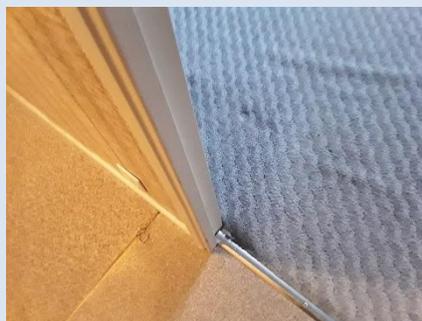
PRELEVEMENT : 74LAB0203P011			
NOM DU CLIENT	NUMERO DU DOSSIER		PIECE OU LOCAL
OPH77	74LAB0203 15/01/2018		Chambre 1
ELEMENT	DESCRIPTIF DU LABORATOIRE	DATE DE PRELEVEMENT	NOM DE L'OPERATEUR
Moquette	Moquette grise avec couche en mousse	15/01/2018	BEDEL Gaetan
LOCALISATION		RESULTAT	
Sol		Amiante non détecté

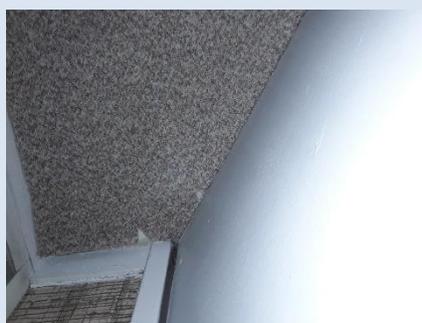
PRELEVEMENT : 74LAB0203P012			
NOM DU CLIENT	NUMERO DU DOSSIER		PIECE OU LOCAL
OPH77	74LAB0203 15/01/2018		Couloir
ELEMENT	DESCRIPTIF DU LABORATOIRE	DATE DE PRELEVEMENT	NOM DE L'OPERATEUR
Moquette	Moquette marron avec couche en mousse	15/01/2018	BEDEL Gaetan
LOCALISATION		RESULTAT	
Sols		Amiante non détecté

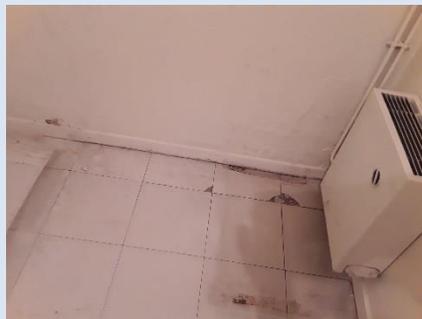
PRELEVEMENT : 74LAB0203P013

NOM DU CLIENT	NUMERO DU DOSSIER	PIECE OU LOCAL	
OPH77	74LAB0203 15/01/2018	Cuisine	
ELEMENT	DESCRIPTIF DU LABORATOIRE	DATE DE PRELEVEMENT	NOM DE L'OPERATEUR
Dalle de sol	Dalle dure cassante beige	15/01/2018	BEDEL Gaetan
LOCALISATION		RESULTAT	
Sol		Fr1:Amiante non détecté

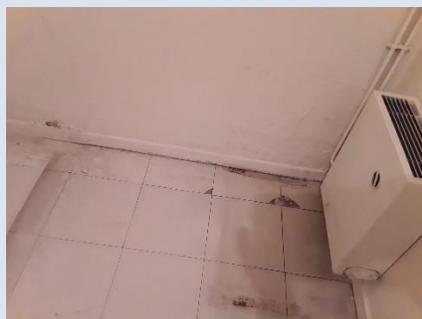
PRELEVEMENT : 74LAB0203P013

NOM DU CLIENT	NUMERO DU DOSSIER	PIECE OU LOCAL	
OPH77	74LAB0203 15/01/2018	Cuisine	
ELEMENT	DESCRIPTIF DU LABORATOIRE	DATE DE PRELEVEMENT	NOM DE L'OPERATEUR
Dalle de sol	Colle polymère jaune non séparable + ragréage gris en faible quantité non séparable + sous couche de ragréage blanche en faible quantité non séparable	15/01/2018	BEDEL Gaetan
LOCALISATION		RESULTAT	
Sol		Fr2:Amiante non détecté

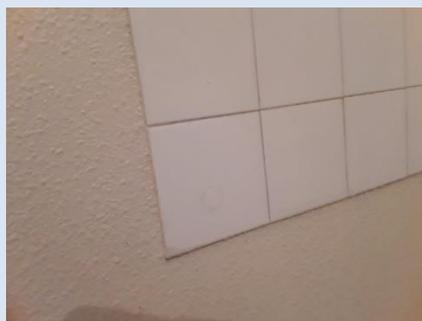
Cuisine		Faïence 1	Colle beige avec couche cartonnée non séparable + matériau plâtreux blanc avec couche cartonnée + carrelage non séparable	Mur A	74LAB0203P014	ZSO	BON ETAT	Amiante détecté (Chrysotile)

PRELEVEMENT : 74LAB0203P014			
NOM DU CLIENT	NUMERO DU DOSSIER	PIECE OU LOCAL	
OPH77	74LAB0203 15/01/2018	Cuisine	
ELEMENT	DESCRIPTIF DU LABORATOIRE	DATE DE PRELEVEMENT	NOM DE L'OPERATEUR
Faïence 1	Colle beige avec couche cartonnée non séparable + matériau plâtreux blanc avec couche cartonnée + carrelage non séparable	15/01/2018	BEDEL Gaetan
LOCALISATION		RESULTAT	
Mur D		Amiante détecté (Chrysotile)

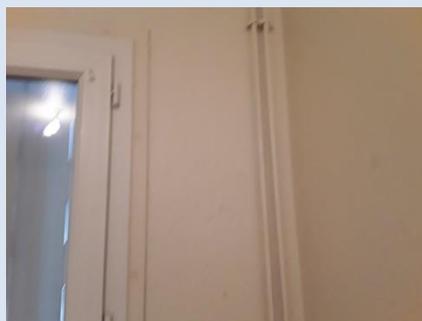
PRELEVEMENT : 74LAB0203P015			
NOM DU CLIENT	NUMERO DU DOSSIER	PIECE OU LOCAL	
OPH77	74LAB0203 15/01/2018	Cuisine	
ELEMENT	DESCRIPTIF DU LABORATOIRE	DATE DE PRELEVEMENT	NOM DE L'OPERATEUR
Peinture	Peintures multiples en vrac	15/01/2018	BEDEL Gaetan
LOCALISATION		RESULTAT	
Réseaux de distribution		Amiante non détecté
