## Rapport de mission de repérage des matériaux et produits contenant de l'amiante avant réalisation de travaux

6 RUE HENRI DUNANT

77000 VAUX LE PENIL

RAPPORT N° :	74LAC0103	Laboratoire d'Analyses :	ITGA
Repérage réalisé le :	23/01/2019	Adresse laboratoire :	3 RUE ARMAND HERPIN LACROIX - CS 46537 35065 RENNES CEDEX
Accompagnateur :		Numéro d'accréditation :	1-5967
Par :	Yoann IMBERT	Organisme d'assurance professionnelle :	AXA France
N° certificat :	17-1019	Adresse assurance :	313 Terrasses de l'Arche 92727 NANTERRE CEDEX
Date d'obtention :	22/11/2017	N° de contrat d'assurance :	10158549604
Organisme certificateur	ABCIDIA Domaine de Saint Paul - Bat A6 102 route de Limours - 78470 SAINT- REMY-LES-CHEVREUSE	Date de validité :	31/12/2019

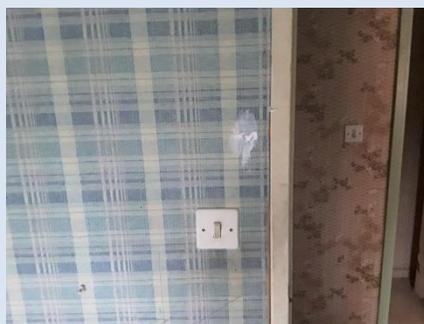
**PRELEVEMENT : 74LAC0103P003**

NOM DU CLIENT	NUMERO DU DOSSIER	PIECE OU LOCAL	
OPH77	74LAC0103 23/01/2019	Chambre 2 (R+1)	
ELEMENT	DESCRIPTIF DU LABORATOIRE	DATE DE PRELEVEMENT	NOM DE L'OPERATEUR
Enduit / Peinture béton	Enduit plâtreux blanc en vrac + carton en faible quantité non séparable	23/01/2019	IMBERT Yoann
LOCALISATION		RESULTAT	
Mur B		Amiante non détecté

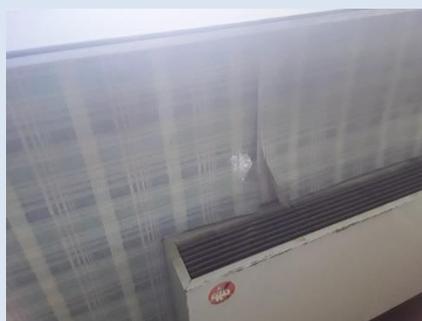
**PRELEVEMENT : 74LAC0103P004**

NOM DU CLIENT	NUMERO DU DOSSIER	PIECE OU LOCAL	
OPH77	74LAC0103 23/01/2019	Chambre 2 (R+1)	
ELEMENT	DESCRIPTIF DU LABORATOIRE	DATE DE PRELEVEMENT	NOM DE L'OPERATEUR
Enduit / Peinture béton	Enduit plâtreux blanc + carton en faible quantité non séparable	23/01/2019	IMBERT Yoann
LOCALISATION		RESULTAT	
Plafond		Amiante non détecté

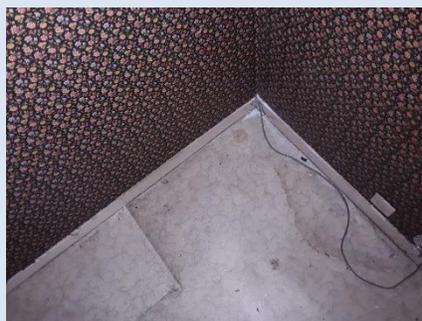
PRELEVEMENT : 74LAC0103P006			
NOM DU CLIENT	NUMERO DU DOSSIER	PIECE OU LOCAL	
OPH77	74LAC0103 23/01/2019	Salle de bains (R+1)	
ELEMENT	DESCRIPTIF DU LABORATOIRE	DATE DE PRELEVEMENT	NOM DE L'OPERATEUR
Revêtement souple	Revêtement souple beige + colle polymère jaune non séparable + ragréage gris + peinture non séparable	23/01/2019	IMBERT Yoann
LOCALISATION		RESULTAT	
Sol		Amiante non détecté
