Rapport de repérage des matériaux et produits contenant de l'amiante avant réalisation de travaux dans un immeuble bâti

10 Rue Henri Dunant - Logement 2 - ESC AE - R+1
77000 VAUX LE PENIL

Date du rapport : 27/01/2020

74LAE0102 27/01/2020 - 10:32

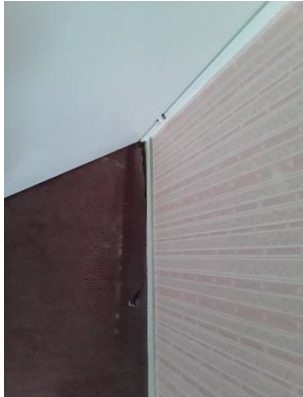
Identification : P004 (Fr1)

Pièce et étage : Chambre 2 R+1

Localisation : Sol

Parties d'ouvrages ou de composants : Autres (Moquette)

Descriptif Laboratoire : Moquette rouge

Résultat (justification) : Amiante non détecté (RESULTAT ANALYSE)

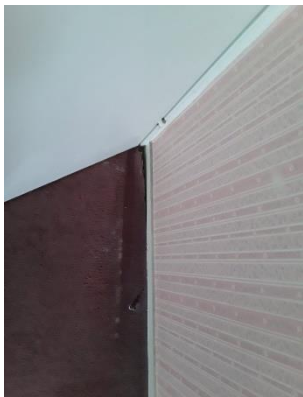
Identification : P004 (Fr2)

Pièce et étage : Chambre 2 R+1

Localisation : Sol

Parties d'ouvrages ou de composants : Autres (Moquette)

Descriptif Laboratoire : Colle polymère jaune non séparable + ragréage gris non séparable + matériau blanc en faible quantité non séparable

Résultat (justification) : Amiante non détecté (RESULTAT ANALYSE)

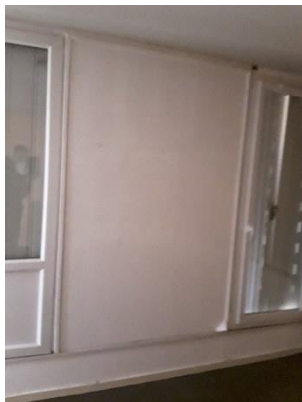
Identification : P009

Pièce et étage : Séjour / Salon R+1

Localisation : Mur C

Parties d'ouvrages ou de composants : Autres (Plaque)

Descriptif Laboratoire : Peintures multiples + matériau compact gris avec fibres non séparable

Résultat (justification) : Amiante détecté (RESULTAT ANALYSE)
