Rapport de repérage des matériaux et produits contenant de l'amiante avant réalisation de travaux dans un immeuble bâti

14, Rue Henri Dunant - Logement 1 - ESC AF - R+3
77000 VAUX LE PENIL

Référence du dossier : Diffus OPH77

74LAF0301 28/04/2020 - 01:54

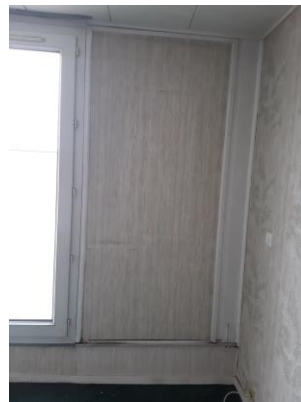
Identification : P013

Pièce et étage : Séjour / Salon R+3

Localisation : Mur C

Parties d'ouvrages ou de composants : Autres (Plaque type "glasal")

Descriptif Laboratoire : Fibrociment avec fibres visibles + mousse végétale non séparable

Résultat (justification) : Amiante détecté (RESULTAT ANALYSE)
