Rapport de repérage des matériaux et produits contenant de l'amiante avant réalisation de travaux dans un immeuble bâti

LGT 1
3 RUE A. THOMAS

77000 VAUX LE PENIL

74LAH0001 11/10/2020 - 02:41

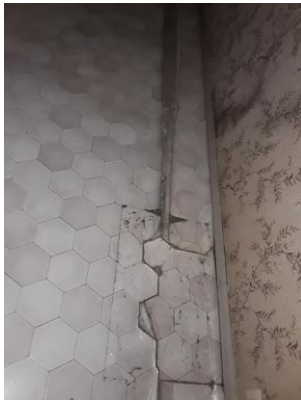
Identification : P009

Pièce et étage : Cuisine RC

Localisation : Mur D

Parties d'ouvrages ou de composants : Cloisons sèches (assemblées, préfabriquées) (Enduits à base de plâtre projetés, lissés ou talochés)

Descriptif Laboratoire : Peinture non séparable + matériau plâtreux blanc avec couche cartonnée

Résultat (justification) : Amiante détecté (RESULTAT ANALYSE)
