Rapport de mission de repérage des matériaux et produits contenant de l'amiante avant réalisation de travaux

27 SQUARE DES SORBIERS – Appartement 103 77350 MEE SUR SEINE (LE)

RAPPORT N° :	OPH77 75LAA0103	Date d'émission du rapport :	06/09/2017
Le repérage a été réalisé le :	02/08/2017	Accompagnateur :	
Par :	Gauthier LOVERGNE	Laboratoire d'Analyses :	ITGA
N° certificat de qualification :	CPDI 4154	Adresse laboratoire :	3 RUE ARMAND HERPIN LACROIX - CS 46537 35065 RENNES CEDEX
Date d'obtention :	09/11/2016	Numéro d'accréditation :	1-5967
Le présent rapport est établi par une personne dont les compétences sont certifiées par :	I.CERT PARC EDONIA - BAT G - RUE DE LA TERRE VICTORIA - 35760 SAINT GREGOIRE	Organisme d'assurance professionnelle :	ALLIANZ
		Adresse assurance :	Direction Opérations Entreprises 5C Esplanade Charles de Gaulle 33081 BORDEAUX CEDEX
		N° de contrat d'assurance :	55897385
		Date de validité :	31/12/2017

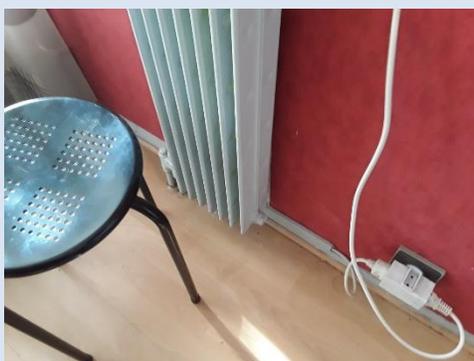
PRELEVEMENT : 75LAA0103P002		
NOM DU CLIENT	NUMERO DU DOSSIER	PIECE OU LOCAL
OPH77	75LAA0103 02/08/2017	Cuisine
MATERIAU	DATE DE PRELEVEMENT	NOM DE L'OPERATEUR
Enduit plâtreux blanc en vrac + peinture non séparable + carton non séparable	02/08/2017	LOVERGNE Gauthier
LOCALISATION		RESULTAT
Mur B		Amiante non détecté

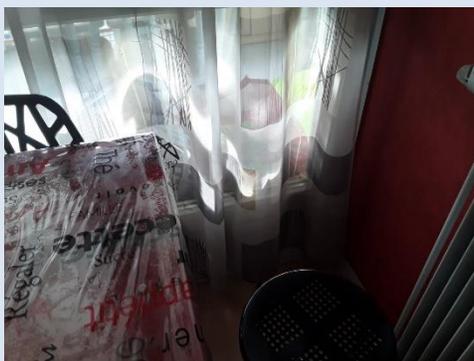
PRELEVEMENT : 75LAA0103P003		
NOM DU CLIENT	NUMERO DU DOSSIER	PIECE OU LOCAL
OPH77	75LAA0103 02/08/2017	Cuisine
MATERIAU	DATE DE PRELEVEMENT	NOM DE L'OPERATEUR
Enduit plâtreux blanc en vrac + peinture non séparable + carton non séparable + papier peint non séparable	02/08/2017	LOVERGNE Gauthier
LOCALISATION		RESULTAT
Mur A		Amiante non détecté

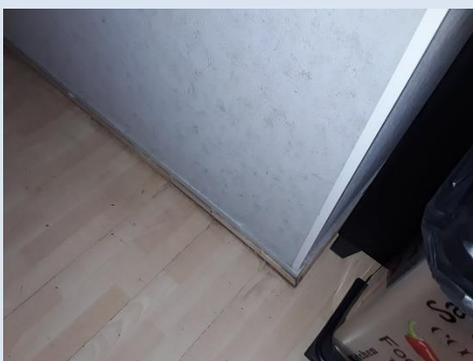
PRELEVEMENT : 75LAA0103P004		
NOM DU CLIENT	NUMERO DU DOSSIER	PIECE OU LOCAL
OPH77	75LAA0103 02/08/2017	Cuisine
MATERIAU	DATE DE PRELEVEMENT	NOM DE L'OPERATEUR
Enduit plâtreux blanc en vrac + peintures multiples non séparable	02/08/2017	LOVERGNE Gauthier
LOCALISATION		RESULTAT
Mur E		Amiante non détecté

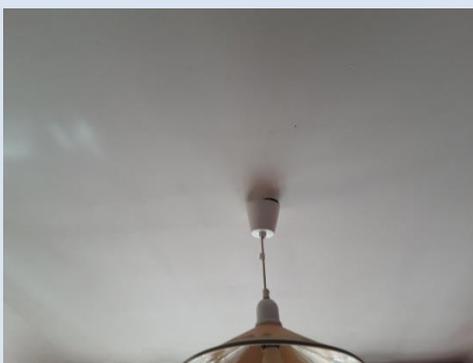
PRELEVEMENT : 75LAA0103P005		
NOM DU CLIENT	NUMERO DU DOSSIER	PIECE OU LOCAL
OPH77	75LAA0103 02/08/2017	Cuisine
MATERIAU	DATE DE PRELEVEMENT	NOM DE L'OPERATEUR
Enduit plâtreux blanc en vrac + peinture non séparable	02/08/2017	LOVERGNE Gauthier
LOCALISATION		RESULTAT
Plafond		Amiante non détecté

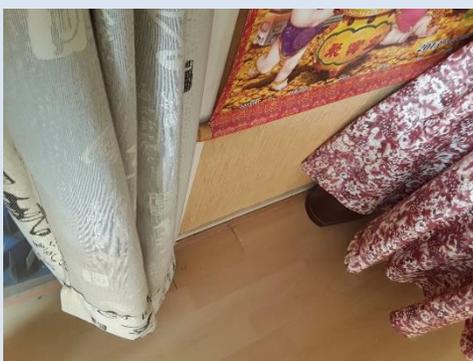
PRELEVEMENT : 75LAA0103P006		
NOM DU CLIENT	NUMERO DU DOSSIER	PIECE OU LOCAL
OPH77	75LAA0103 02/08/2017	Séjour
MATERIAU	DATE DE PRELEVEMENT	NOM DE L'OPERATEUR
Enduit plâtreux blanc en vrac + peinture non séparable + carton non séparable	02/08/2017	LOVERGNE Gauthier
LOCALISATION		RESULTAT
Mur E		Amiante non détecté

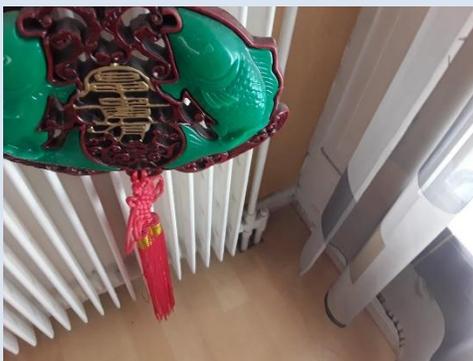
PRELEVEMENT : 75LAA0103P007		
NOM DU CLIENT	NUMERO DU DOSSIER	PIECE OU LOCAL
OPH77	75LAA0103 02/08/2017	Séjour
MATERIAU	DATE DE PRELEVEMENT	NOM DE L'OPERATEUR
Enduit plâtreux blanc en vrac + peinture non séparable + carton non séparable	02/08/2017	LOVERGNE Gauthier
LOCALISATION		RESULTAT
Mur D		Amiante non détecté

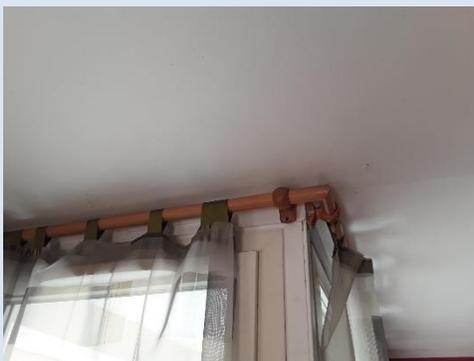
PRELEVEMENT : 75LAA0103P009		
NOM DU CLIENT	NUMERO DU DOSSIER	PIECE OU LOCAL
OPH77	75LAA0103 02/08/2017	Séjour
MATERIAU	DATE DE PRELEVEMENT	NOM DE L'OPERATEUR
Enduit plâtreux blanc en vrac + peinture non séparable	02/08/2017	LOVERGNE Gauthier
LOCALISATION	RESULTAT	
Plafond	Amiante non détecté

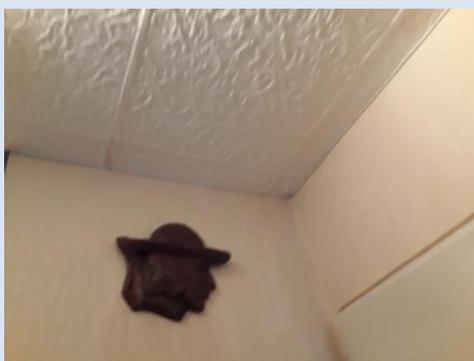
PRELEVEMENT : 75LAA0103P010		
NOM DU CLIENT	NUMERO DU DOSSIER	PIECE OU LOCAL
OPH77	75LAA0103 02/08/2017	Entrée
MATERIAU	DATE DE PRELEVEMENT	NOM DE L'OPERATEUR
Polystyrène expansé (billes) blanc avec poussières	02/08/2017	LOVERGNE Gauthier
LOCALISATION		RESULTAT
Plafond		Amiante non détecté

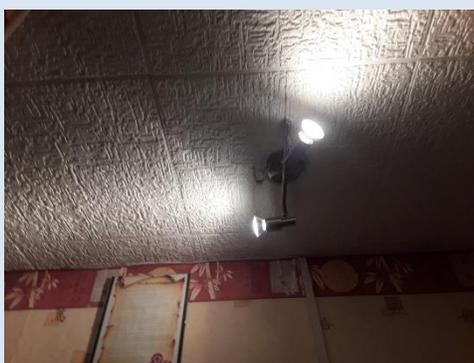
PRELEVEMENT : 75LAA0103P011		
NOM DU CLIENT	NUMERO DU DOSSIER	PIECE OU LOCAL
OPH77	75LAA0103 02/08/2017	Dégagement
MATERIAU	DATE DE PRELEVEMENT	NOM DE L'OPERATEUR
Polystyrène blanc avec poussières	02/08/2017	LOVERGNE Gauthier
LOCALISATION		RESULTAT
Plafond		Amiante non détecté

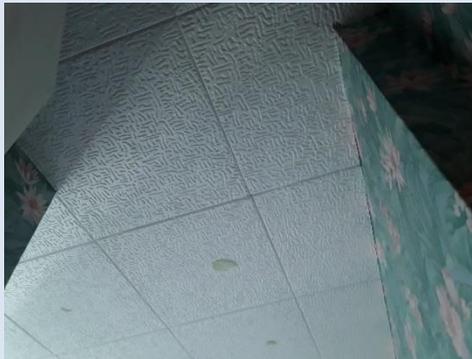
PRELEVEMENT : 75LAA0103P012		
NOM DU CLIENT	NUMERO DU DOSSIER	PIECE OU LOCAL
OPH77	75LAA0103 02/08/2017	Chambre 3
MATERIAU	DATE DE PRELEVEMENT	NOM DE L'OPERATEUR
Polystyrène blanc + peinture en faible quantité non séparable	02/08/2017	LOVERGNE Gauthier
LOCALISATION	RESULTAT	
Plafond	Amiante non détecté	
EMPLACEMENT
