## Rapport de mission de repérage des matériaux et produits contenant de l'amiante avant réalisation de travaux

27 SQUARE DES SORBIERS – Appartement 403  
77350 MEE SUR SEINE (LE)

RAPPORT N° :	OPH77 75LAA0403	Date d'émission du rapport :	09/08/2017
Le repérage a été réalisé le :	28/07/2017	Accompagnateur :	
Par :	Mickaël JULIEN	Laboratoire d'Analyses :	ITGA
N° certificat de qualification :		Adresse laboratoire :	3 RUE ARMAND HERPIN LACROIX - CS 46537 35065 RENNES CEDEX
Date d'obtention :		Numéro d'accréditation :	1-5967
Le présent rapport est établi par une personne dont les compétences sont certifiées par :		Organisme d'assurance professionnelle :	ALLIANZ
		Adresse assurance :	Direction Opérations Entreprises 5C Esplanade Charles de Gaulle 33081 BORDEAUX CEDEX
		N° de contrat d'assurance :	55897385
		Date de validité :	31/12/2017

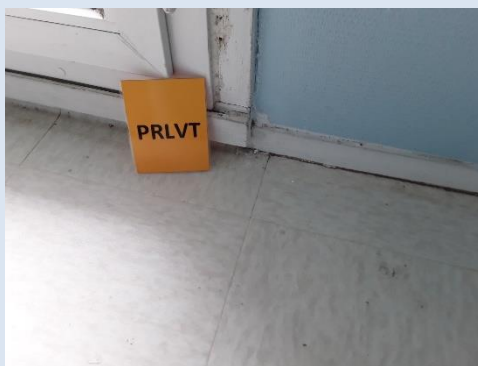
PRELEVEMENT : 75LAA0403P003		
NOM DU CLIENT	NUMERO DU DOSSIER	PIECE OU LOCAL
OPH77	75LAA0403 28/07/2017	Chambre 1
MATERIAU	DATE DE PRELEVEMENT	NOM DE L'OPERATEUR
Enduit plâtreux blanc en vrac + peintures multiples non séparable + carton en vrac non séparable	28/07/2017	JULIEN Mickaël
LOCALISATION		RESULTAT
Mur B		Amiante non détecté

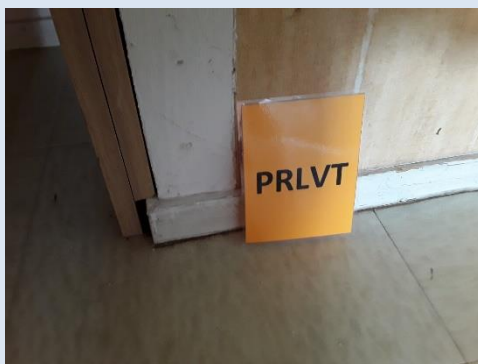
PRELEVEMENT : 75LAA0403P004		
NOM DU CLIENT	NUMERO DU DOSSIER	PIECE OU LOCAL
OPH77	75LAA0403 28/07/2017	Entrée
MATERIAU	DATE DE PRELEVEMENT	NOM DE L'OPERATEUR
Enduit plâtreux blanc en vrac + peinture non séparable + matériau beige en faible quantité en vrac non séparable	28/07/2017	JULIEN Mickaël
LOCALISATION		RESULTAT
Mur H		Amiante non détecté

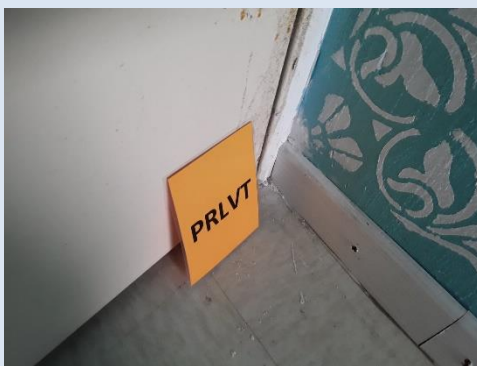
PRELEVEMENT : 75LAA0403P005		
NOM DU CLIENT	NUMERO DU DOSSIER	PIECE OU LOCAL
OPH77	75LAA0403 28/07/2017	Chambre 2
MATERIAU	DATE DE PRELEVEMENT	NOM DE L'OPERATEUR
Enduit plâtreux blanc en vrac + peintures multiples non séparable + carton non séparable	28/07/2017	JULIEN Mickaël
LOCALISATION		RESULTAT
Mur A		Amiante non détecté

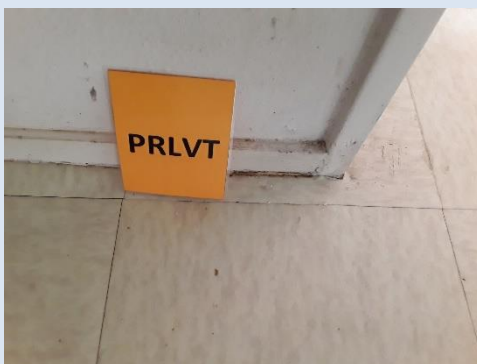
PRELEVEMENT : 75LAA0403P007		
NOM DU CLIENT	NUMERO DU DOSSIER	PIECE OU LOCAL
OPH77	75LAA0403 28/07/2017	Cuisine
MATERIAU	DATE DE PRELEVEMENT	NOM DE L'OPERATEUR
Enduit beige en vrac + peintures multiples non séparable + carton non séparable	28/07/2017	JULIEN Mickaël
LOCALISATION		RESULTAT
Mur H		Amiante non détecté

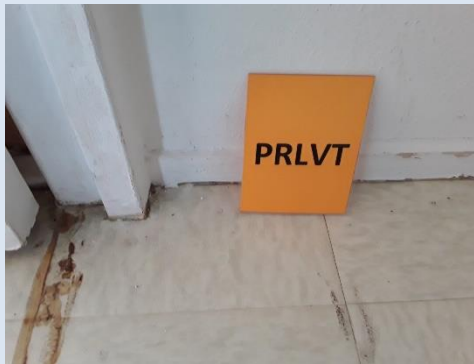
PRELEVEMENT : 75LAA0403P008		
NOM DU CLIENT	NUMERO DU DOSSIER	PIECE OU LOCAL
OPH77	75LAA0403 28/07/2017	Salle d'eau
MATERIAU	DATE DE PRELEVEMENT	NOM DE L'OPERATEUR
Enduit plâtreux blanc en vrac + peintures multiples non séparable + carton non séparable	28/07/2017	JULIEN Mickaël
LOCALISATION	RESULTAT	
Mur A	Amiante non détecté
