Rapport de mission de repérage des matériaux et produits contenant de l'amiante avant réalisation de travaux

34 SQUARE DES SORBIERS - Appartement101
77350 LE MEE SUR SEINE

RAPPORT N° :	OPH77 75LAB0101	Date d'émission du rapport :	07/09/2017
Le repérage a été réalisé le :	28/07/2017	Accompagnateur :	
Par :	Mickaël JULIEN	Laboratoire d'Analyses :	ITGA
N° certificat de qualification :	CPDI 4129	Adresse laboratoire :	3 RUE ARMAND HERPIN LACROIX - CS 46537 35065 RENNES CEDEX
Date d'obtention :	01/01/2017	Numéro d'accréditation :	1-5967
Le présent rapport est établi par une personne dont les compétences sont certifiées par :	I.CERT Parc Edonia - Bâtiment G - Rue de la Terre Victoria - 35760 SAINT-GREGOIRE	Organisme d'assurance professionnelle :	ALLIANZ
		Adresse assurance :	Direction Opérations Entreprises 5C Esplanade Charles de Gaulle 33081 BORDEAUX CEDEX
		N° de contrat d'assurance :	55897385
		Date de validité :	31/12/2017

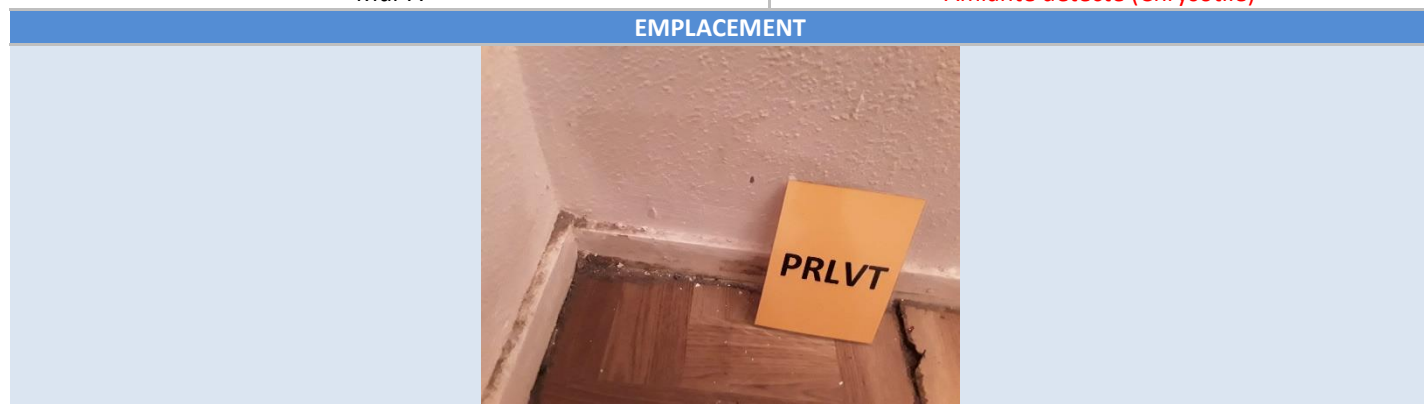
PRELEVEMENT : 75LAB0101P011		
NOM DU CLIENT	NUMERO DU DOSSIER	PIECE OU LOCAL
OPH77	75LAB0101 28/07/2017	Salle de bains
MATERIAU	DATE DE PRELEVEMENT	NOM DE L'OPERATEUR
Enduit plâtreux blanc en vrac non séparable + peinture non séparable + carton non séparable + matériau plâtreux beige + papier non séparable	28/07/2017	JULIEN Mickaël
LOCALISATION	RESULTAT	
Mur A	Amiante détecté (Chrysotile)

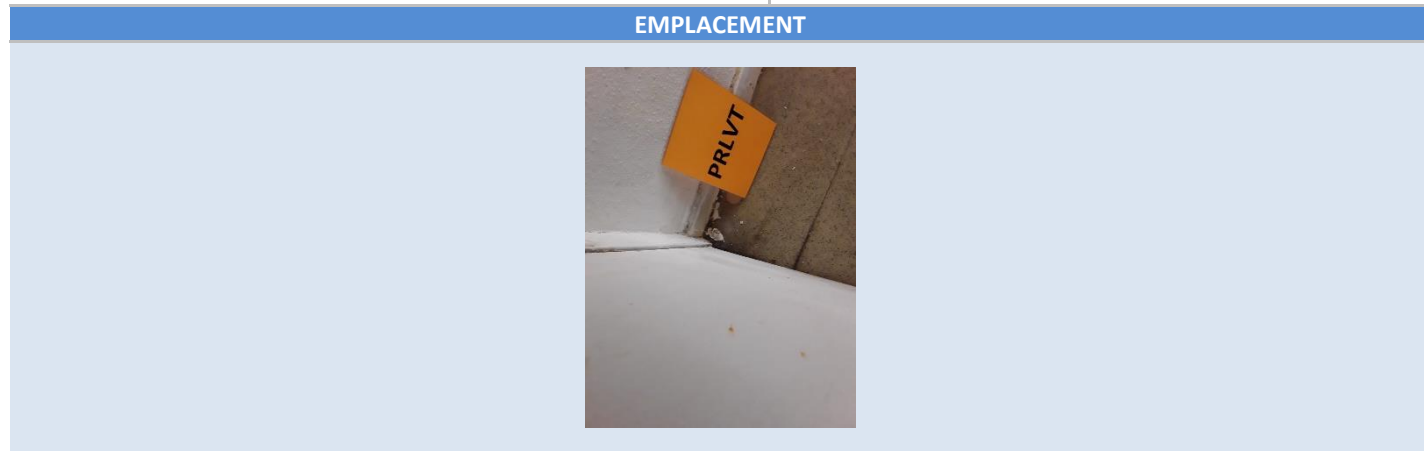
PRELEVEMENT : 75LAB0101P012		
NOM DU CLIENT	NUMERO DU DOSSIER	PIECE OU LOCAL
OPH77	75LAB0101 28/07/2017	Cuisine
MATERIAU	DATE DE PRELEVEMENT	NOM DE L'OPERATEUR
Enduit plâtreux blanc non séparable + peinture + matériau gris en faible quantité non séparable	28/07/2017	JULIEN Mickaël
LOCALISATION	RESULTAT	
Mur A	Amiante non détecté
