## Rapport de mission de repérage des matériaux et produits contenant de l'amiante avant réalisation de travaux

27 SQUARE DES SORBIERS

403

77350 MEE SUR SEINE (LE)

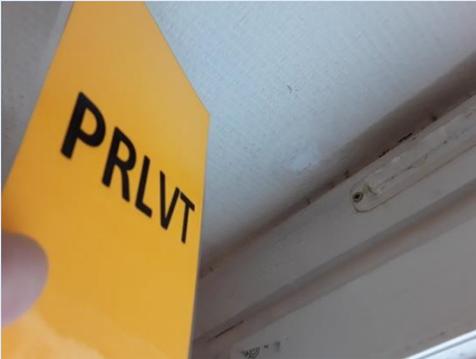
PRELEVEMENT : 75LAA0403P002		
NOM DU CLIENT	NUMERO DU DOSSIER	PIECE OU LOCAL
OPH77	75LAA0403 28/07/2017	Séjour
MATERIAU	DATE DE PRELEVEMENT	NOM DE L'OPERATEUR
Enduit plâtreux blanc en vrac + peintures multiples non séparable + toile fibreuse blanche non séparable	28/07/2017	JULIEN Mickaël
LOCALISATION		RESULTAT
Plafond		Amiante non détecté
EMPLACEMENT

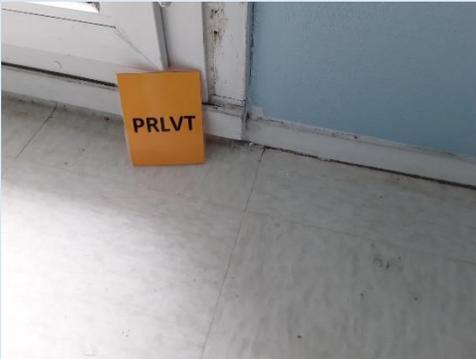
PRELEVEMENT : 75LAA0403P003		
NOM DU CLIENT	NUMERO DU DOSSIER	PIECE OU LOCAL
OPH77	75LAA0403 28/07/2017	Chambre 1
MATERIAU	DATE DE PRELEVEMENT	NOM DE L'OPERATEUR
Enduit plâtreux blanc en vrac + peintures multiples non séparable + carton en vrac non séparable	28/07/2017	JULIEN Mickaël
LOCALISATION		RESULTAT
Mur B		Amiante non détecté
EMPLACEMENT

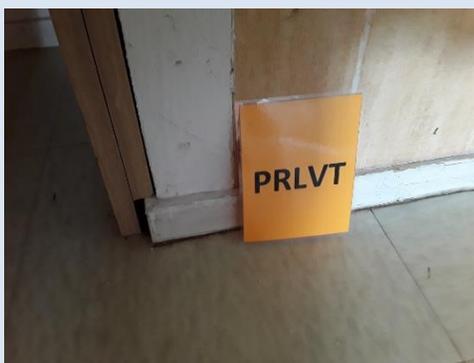
PRELEVEMENT : 75LAA0403P004		
NOM DU CLIENT	NUMERO DU DOSSIER	PIECE OU LOCAL
OPH77	75LAA0403 28/07/2017	Entrée
MATERIAU	DATE DE PRELEVEMENT	NOM DE L'OPERATEUR
Enduit plâtreux blanc en vrac + peinture non séparable + matériau beige en faible quantité en vrac non séparable	28/07/2017	JULIEN Mickaël
LOCALISATION	RESULTAT	
Mur H	Amiante non détecté

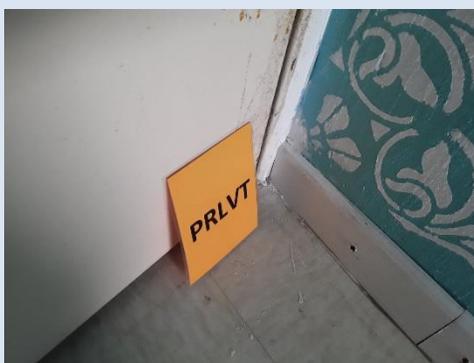
PRELEVEMENT : 75LAA0403P005		
NOM DU CLIENT	NUMERO DU DOSSIER	PIECE OU LOCAL
OPH77	75LAA0403 28/07/2017	Chambre 2
MATERIAU	DATE DE PRELEVEMENT	NOM DE L'OPERATEUR
Enduit plâtreux blanc en vrac + peintures multiples non séparable + carton non séparable	28/07/2017	JULIEN Mickaël
LOCALISATION	RESULTAT	
Mur A	Amiante non détecté

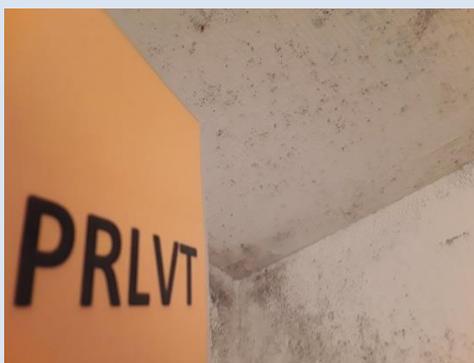
PRELEVEMENT : 75LAA0403P006		
NOM DU CLIENT	NUMERO DU DOSSIER	PIECE OU LOCAL
OPH77	75LAA0403 28/07/2017	Salle de bains
MATERIAU	DATE DE PRELEVEMENT	NOM DE L'OPERATEUR
Enduit plâtreux blanc en vrac + peintures multiples non séparable + papier non séparable	28/07/2017	JULIEN Mickaël
LOCALISATION	RESULTAT	
Plafond	Amiante non détecté

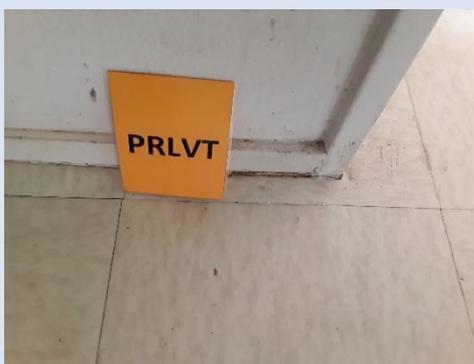
PRELEVEMENT : 75LAA0403P007		
NOM DU CLIENT	NUMERO DU DOSSIER	PIECE OU LOCAL
OPH77	75LAA0403 28/07/2017	Cuisine
MATERIAU	DATE DE PRELEVEMENT	NOM DE L'OPERATEUR
Enduit beige en vrac + peintures multiples non séparable + carton non séparable	28/07/2017	JULIEN Mickaël
LOCALISATION	RESULTAT	
Mur H	Amiante non détecté

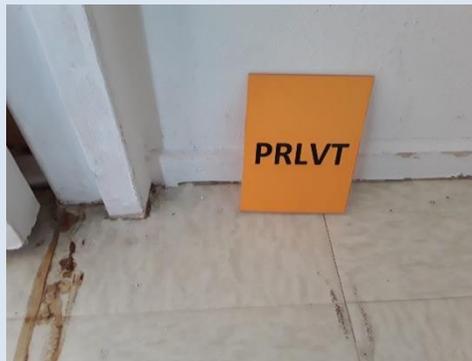
PRELEVEMENT : 75LAA0403P008		
NOM DU CLIENT	NUMERO DU DOSSIER	PIECE OU LOCAL
OPH77	75LAA0403 28/07/2017	Salle d'eau
MATERIAU	DATE DE PRELEVEMENT	NOM DE L'OPERATEUR
Enduit plâtreux blanc en vrac + peintures multiples non séparable + carton non séparable	28/07/2017	JULIEN Mickaël
LOCALISATION	RESULTAT	
Mur A	Amiante non détecté
