Rapport de mission de repérage des matériaux et produits contenant de l'amiante avant réalisation de travaux

27 SQUARE DES SORBIERS LGT 2

77350 LE MEE SUR SEINE

| RAPPORT N° : | 75LAA0102 | Laboratoire d'Analyses : | ITGA |

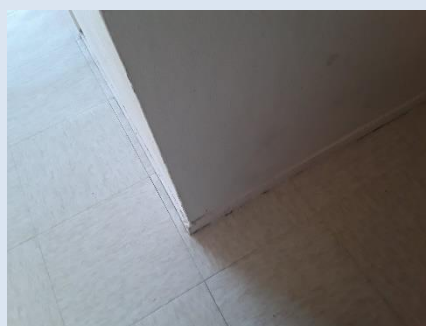
| PRELEVEMENT : 75LAA0102P002 | | | |
|---|---|---|---|
| Mur H | | Amiante non détecté | |

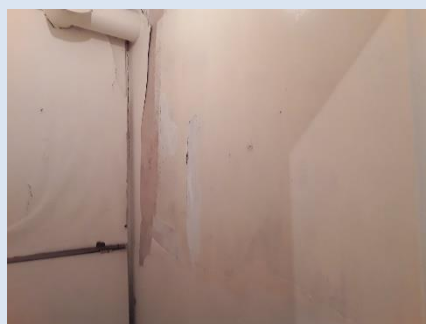
| PRELEVEMENT : 75LAA0102P003 | | | |

| PRELEVEMENT : 75LAA0102P003 | | | |
|---|--|---|---|
| Mur C | | Amiante non détecté | |

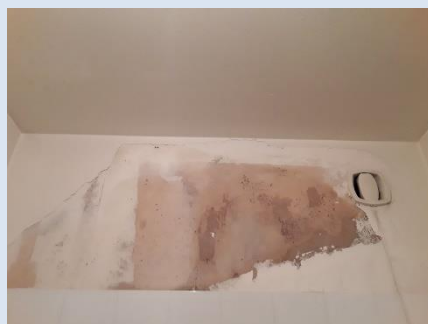
| PRELEVEMENT : 75LAA0102P004 | | | |

| PRELEVEMENT : 75LAA0102P004 | | | |
|---|--|---|---|
| Plafonds | | Amiante non détecté | |

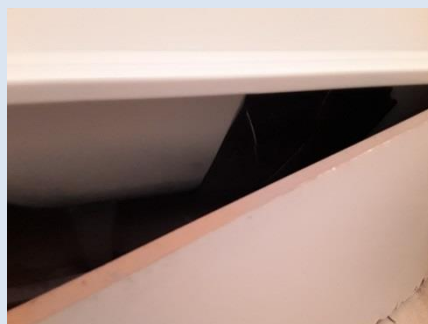
| PRELEVEMENT : 75LAA0102P005 | | | |

| PIECE | ELEMENTS | DESCRIPTIF LABORATOIRE | Echantillon | REPERAGE | ETAT | RESULTAT |
|---|---|--|---|---|---|---|
| Salle de bains | Revêtement bitumineux | Tampon bitumineux noir | 75LAA0102P005 | Sous baignoire | BON ETAT | Amiante détecté (Chrysotile) |

| PRELEVEMENT : 75LAA0102P005 | | | |
|---|---|---|---|
| Sous baignoire | | Amiante détecté (Chrysotile) | |

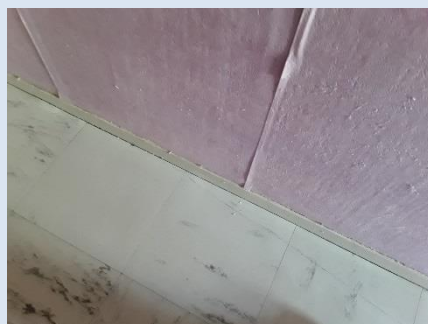
| PRELEVEMENT : 75LAA0102P006 | | | |

| PRELEVEMENT : 75LAA0102P006 | | | |
|---|---|---|---|
| Mur A | | Amiante non détecté | |

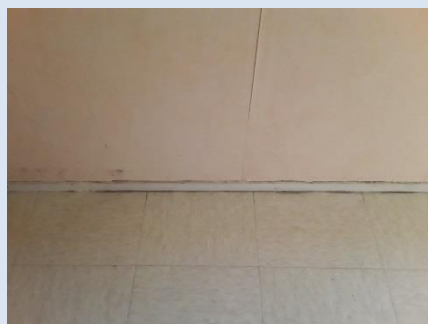
| PRELEVEMENT : 75LAA0102P007 | | | |

| PRELEVEMENT : 75LAA0102P007 | | | |
|---|---|---|---|
| Mur F | | Amiante non détecté | |

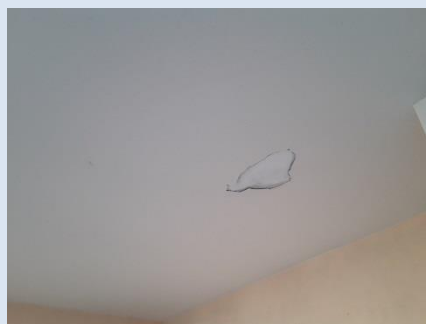
| PRELEVEMENT : 75LAA0102P008 | | | |

| PRELEVEMENT : 75LAA0102P008 | | | |
|---|--|---|---|
| Plafonds | | Amiante non détecté | |

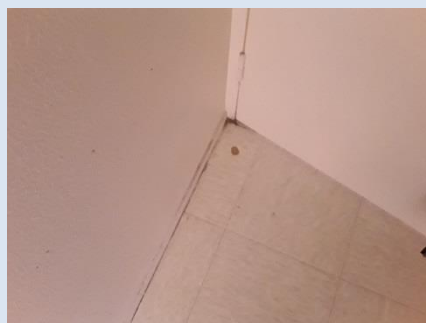
| PRELEVEMENT : 75LAA0102P009 | | | |

| PRELEVEMENT : 75LAA0102P009 | | | |
|---|--|---|---|
| Sols | | Amiante non détecté | |

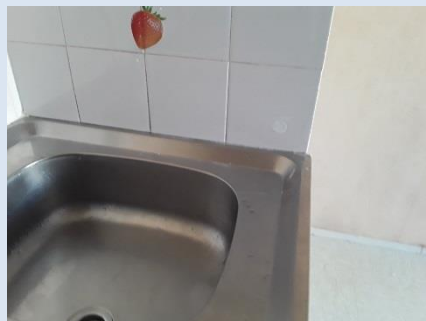
PRELEVEMENT : 75LAA0102P010

| NOM DU CLIENT | NUMERO DU DOSSIER | PIECE OU LOCAL | |
|---|---|---|---|
| Mur E | | Amiante non détecté | |

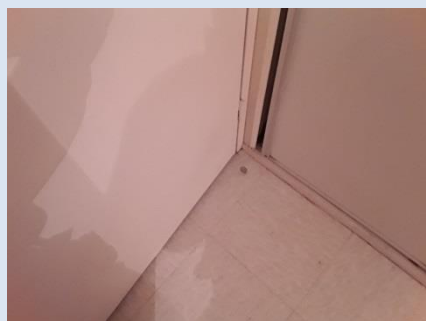
PRELEVEMENT : 75LAA0102P011

| NOM DU CLIENT | NUMERO DU DOSSIER | PIECE OU LOCAL | |
|---|---|---|---|
| Sols | | Amiante non détecté | |

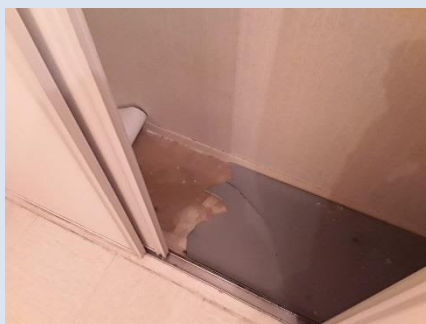
| PRELEVEMENT : 75LAA0102P012 | | | |

| PIECE | ELEMENTS | DESCRIPTIF LABORATOIRE | Echantillon | REPERAGE | ETAT | RESULTAT | METHODE |
|---|---|--|---|---|---|---|---|
| Placard | Revêtement souple | Revêtement souple bleu + colle polymère jaune non séparable + papier non séparable | 75LAA0102P012 | Sol | DEGRADATION PARTIELLE | Amiante non détecté | RESULTAT ANALYSE |

| PRELEVEMENT : 75LAA0102P012 | | | |
|---|--|---|---|
| Sol | | Amiante non détecté | |

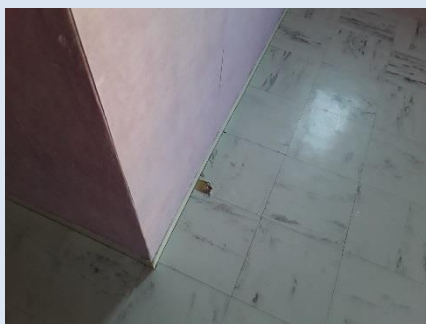
| PRELEVEMENT : 75LAA0102P013 | | | |

| PIECE | ELEMENTS | DESCRIPTIF LABORATOIRE | Echantillon | REPERAGE | ETAT | RESULTAT | METHODE |
|---|---|--|---|---|---|---|---|
| Chambre | Dalle de sol | Dalle dure cassante beige + colle polymère jaune non séparable | 75LAA0102P013 | Sol | DEGRADATION PARTIELLE | Amiante non détecté | RESULTAT ANALYSE |

| PRELEVEMENT : 75LAA0102P013 | | | |
|---|--|---|---|
| Sol | | Amiante non détecté | |

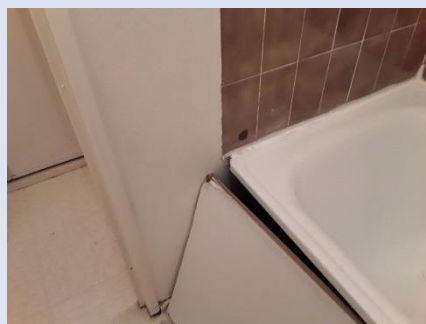
| PRELEVEMENT : 75LAA0102P014 | | | |

| PIECE | ELEMENTS | DESCRIPTIF LABORATOIRE | REPERAGE | Echantillon | METHODE | ETAT | RESULTAT |
|---|---|--|---|---|---|---|---|
| Salle de bains | Faïence 2 | Colle beige en faible quantité + couche plâtreuse blanche en faible quantité avec couche cartonnée non séparable | Mur D | 75LAA0102P014 | RESULTAT ANALYSE | BON ETAT | Fr1:Amiante détecté (Chrysotile) |

| PRELEVEMENT : 75LAA0102P014 | | | |
|---|--|---|---|
| Mur D | | Fr1:Amiante détecté (Chrysotile) | |
