## Rapport de mission de repérage des matériaux et produits contenant de l'amiante avant réalisation de travaux

27 SQUARE DES SORBIERS LGT 3

77350 LE MEE SUR SEINE

RAPPORT N° :	75LAA0103	Laboratoire d'Analyses :	ITGA
Repérage réalisé le :	29/11/2017	Adresse laboratoire :	3 RUE ARMAND HERPIN LACROIX - CS 46537 35065 RENNES CEDEX
Accompagnateur :		Numéro d'accréditation :	1-5967
Par :	Gaetan BEDEL	Organisme d'assurance professionnelle :	ALLIANZ
N° certificat :	CPDI3869	Adresse assurance :	Direction Opérations Entreprises 5C Esplanade Charles de Gaulle 33081 BORDEAUX CEDEX
Date d'obtention :	22/04/2016	N° de contrat d'assurance :	55897385
Organisme certificateur	I.CERT PARC EDONIA - BAT G - RUE DE LA TERRE VICTORIA - 35760 SAINT GREGOIRE	Date de validité :	31/12/2017

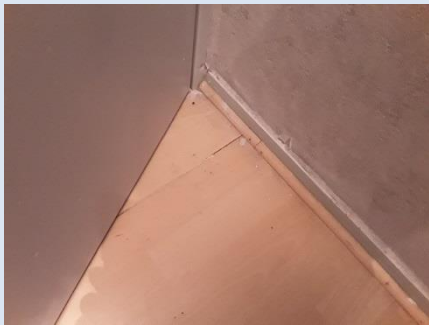
PRELEVEMENT : 75LAA0103P001			
NOM DU CLIENT	NUMERO DU DOSSIER	PIECE OU LOCAL	
OPH77	75LAA0103 29/11/2017	Cuisine	
ELEMENT	DESCRIPTIF DU LABORATOIRE	DATE DE PRELEVEMENT	NOM DE L'OPERATEUR
Enduit / Peinture béton	Matériau gris en faible quantité non séparable + enduit plâtreux blanc en vrac + peintures multiples non séparable	29/11/2017	BEDEL Gaetan
LOCALISATION		RESULTAT	
Mur A		Amiante non détecté	
EMPLACEMENT

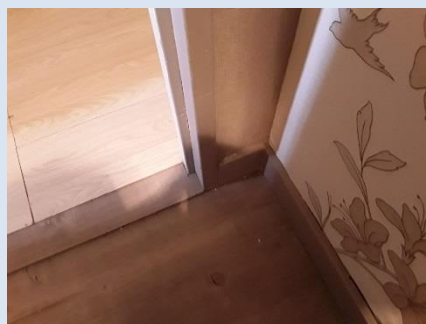
PRELEVEMENT : 75LAA0103P002			
NOM DU CLIENT	NUMERO DU DOSSIER	PIECE OU LOCAL	
OPH77	75LAA0103 29/11/2017	WC	
ELEMENT	DESCRIPTIF DU LABORATOIRE	DATE DE PRELEVEMENT	NOM DE L'OPERATEUR
Enduit / Peinture plaque de plâtre	Enduit plâtreux blanc + papier non séparable + peinture non séparable	29/11/2017	BEDEL Gaetan
LOCALISATION		RESULTAT	
Mur D		Amiante non détecté

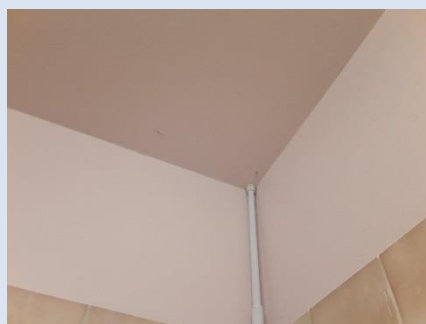
PRELEVEMENT : 75LAA0103P003			
NOM DU CLIENT	NUMERO DU DOSSIER	PIECE OU LOCAL	
OPH77	75LAA0103 29/11/2017	Salle de bains	
ELEMENT	DESCRIPTIF DU LABORATOIRE	DATE DE PRELEVEMENT	NOM DE L'OPERATEUR
Enduit / Peinture béton	Enduit plâtreux blanc en vrac + papier en faible quantité non séparable + peinture non séparable	29/11/2017	BEDEL Gaetan
LOCALISATION		RESULTAT	
Plafonds		Amiante non détecté

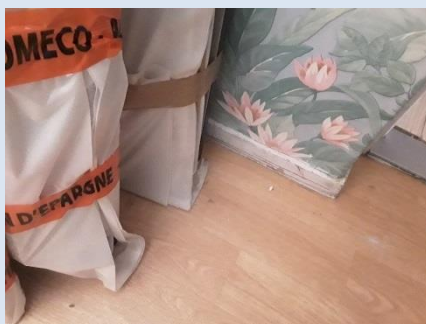
PRELEVEMENT : 75LAA0103P004			
NOM DU CLIENT	NUMERO DU DOSSIER	PIECE OU LOCAL	
OPH77	75LAA0103 29/11/2017	Chambre 4	
ELEMENT	DESCRIPTIF DU LABORATOIRE	DATE DE PRELEVEMENT	NOM DE L'OPERATEUR
Enduit / Peinture béton	Enduit plâtreux blanc en vrac + peinture non séparable + papier en faible quantité en vrac non séparable	29/11/2017	BEDEL Gaetan
LOCALISATION		RESULTAT	
Mur F		Amiante non détecté

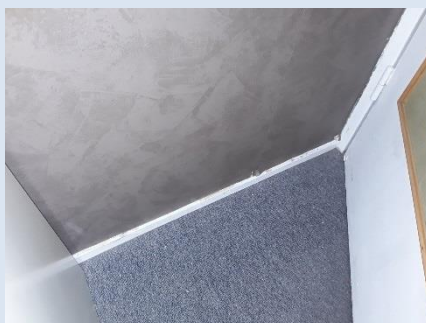
PRELEVEMENT : 75LAA0103P005			
NOM DU CLIENT	NUMERO DU DOSSIER	PIECE OU LOCAL	
OPH77	75LAA0103 29/11/2017	Chambre 3	
ELEMENT	DESCRIPTIF DU LABORATOIRE	DATE DE PRELEVEMENT	NOM DE L'OPERATEUR
Enduit / Peinture plaque de plâtre	Enduit plâtreux blanc + carton non séparable + papier peint non séparable + peinture non séparable	29/11/2017	BEDEL Gaetan
LOCALISATION		RESULTAT	
Mur E		Amiante non détecté

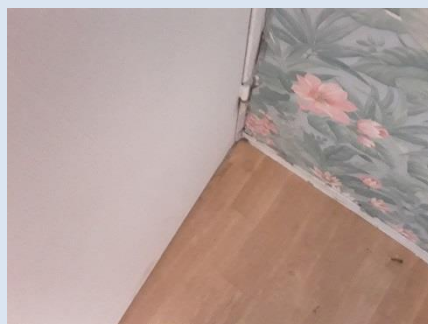
PRELEVEMENT : 75LAA0103P008			
NOM DU CLIENT	NUMERO DU DOSSIER	PIECE OU LOCAL	
OPH77	75LAA0103 29/11/2017	Chambre 4	
ELEMENT	DESCRIPTIF DU LABORATOIRE	DATE DE PRELEVEMENT	NOM DE L'OPERATEUR
Revêtement souple	Revêtement bicouche souple beige et rouge + revêtement souple beige + colle polymère jaune non séparable + ragréage gris	29/11/2017	BEDEL Gaetan
LOCALISATION		RESULTAT	
Sol		Amiante non détecté

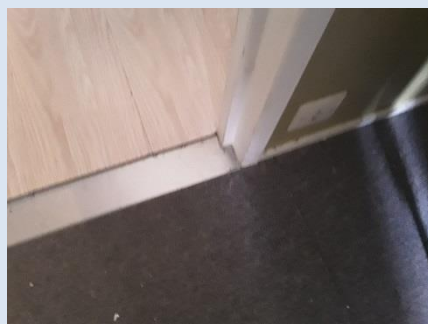
PRELEVEMENT : 75LAA0103P009			
NOM DU CLIENT	NUMERO DU DOSSIER	PIECE OU LOCAL	
OPH77	75LAA0103 29/11/2017	Chambre 3	
ELEMENT	DESCRIPTIF DU LABORATOIRE	DATE DE PRELEVEMENT	NOM DE L'OPERATEUR
Moquette	Moquette grise avec couche bitumineuse	29/11/2017	BEDEL Gaetan
LOCALISATION		RESULTAT	
Sol		Amiante non détecté

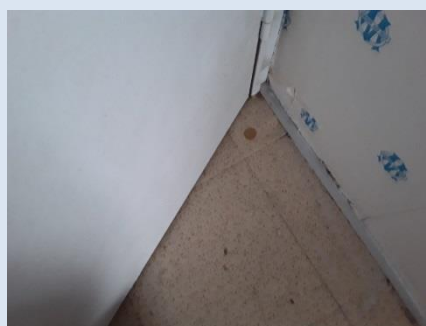
PRELEVEMENT : 75LAA0103P010			
NOM DU CLIENT	NUMERO DU DOSSIER	PIECE OU LOCAL	
OPH77	75LAA0103 29/11/2017	Chambre 2	
ELEMENT	DESCRIPTIF DU LABORATOIRE	DATE DE PRELEVEMENT	NOM DE L'OPERATEUR
Dalle de sol	Peinture en faible quantité non séparable + revêtement souple beige + colle polymère jaune non séparable + revêtement bicouche souple beige et rouge + colle polymère jaune non séparable + ragréage beige	29/11/2017	BEDEL Gaetan
LOCALISATION		RESULTAT	
Sol		Amiante non détecté

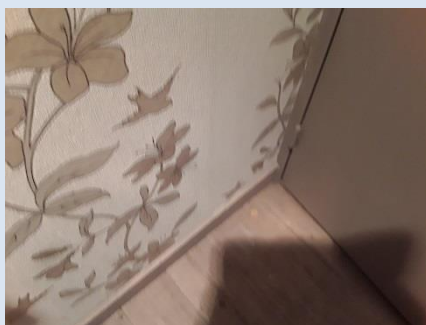
PRELEVEMENT : 75LAA0103P011			
NOM DU CLIENT	NUMERO DU DOSSIER		PIECE OU LOCAL
OPH77	75LAA0103 29/11/2017		WC
ELEMENT	DESCRIPTIF DU LABORATOIRE	DATE DE PRELEVEMENT	NOM DE L'OPERATEUR
Dalle de sol	Revêtement cassant beige + colle polymère incolore avec poussières non séparable + colle polymère jaune non séparable + peinture non séparable + ragréage gris hétérogène	29/11/2017	BEDEL Gaetan
LOCALISATION		RESULTAT	
Sol		Amiante non détecté	
EMPLACEMENT

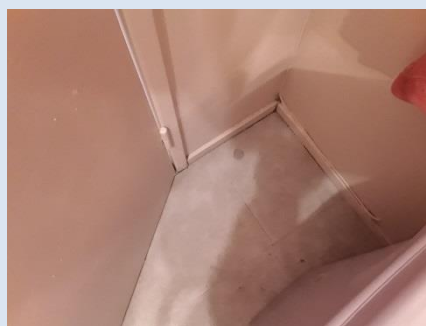
PRELEVEMENT : 75LAA0103P012			
NOM DU CLIENT	NUMERO DU DOSSIER		PIECE OU LOCAL
OPH77	75LAA0103 29/11/2017		Salle de bains
ELEMENT	DESCRIPTIF DU LABORATOIRE	DATE DE PRELEVEMENT	NOM DE L'OPERATEUR
Dalle de sol	Revêtement cassant beige + colle polymère jaune non séparable + revêtement cassant gris + colle polymère blanche avec poussières non séparable + revêtement cassant bleu + colle polymère blanche non séparable + revêtement bicouche souple beige et rouge	29/11/2017	BEDEL Gaetan
LOCALISATION		RESULTAT	
Sol		Amiante non détecté

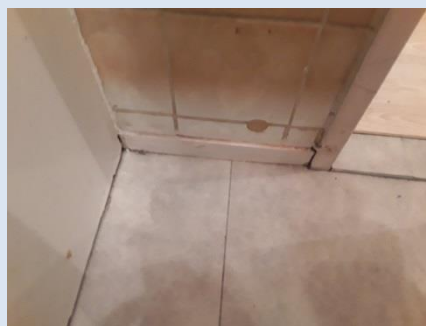
PRELEVEMENT : 75LAA0103P013			
NOM DU CLIENT	NUMERO DU DOSSIER		PIECE OU LOCAL
OPH77	75LAA0103 29/11/2017		Salle de bains
ELEMENT	DESCRIPTIF DU LABORATOIRE	DATE DE PRELEVEMENT	NOM DE L'OPERATEUR
Faïence 1	Colle beige + carrelage	29/11/2017	BEDEL Gaetan
LOCALISATION		RESULTAT	
Mur D		Amiante non détecté
