## Rapport de mission de repérage des matériaux et produits contenant de l'amiante avant réalisation de travaux

27 SQUARE DES SORBIERS - APT 4

77350 LE MEE SUR SEINE

RAPPORT N° :	OPH77 75LAA0104	Date d'émission du rapport :	08/09/2017
Le repérage a été réalisé le :	31/08/2017	Accompagnateur :	
Par :	Alain LEITE LOPES	Laboratoire d'Analyses :	ITGA
N° certificat de qualification :	C023-SE04-2017	Adresse laboratoire :	3 RUE ARMAND HERPIN LACROIX - CS 46537 35065 RENNES CEDEX
Date d'obtention :	24/08/2017	Numéro d'accréditation :	1-5967
Le présent rapport est établi par une personne dont les compétences sont certifiées par :	QUALIT'COMPETENCES 16 rue Willars - 52100 THONVILLE	Organisme d'assurance professionnelle :	ALLIANZ
		Adresse assurance :	Direction Opérations Entreprises 5C Esplanade Charles de Gaulle 33081 BORDEAUX CEDEX
		N° de contrat d'assurance :	55897385
		Date de validité :	31/12/2017

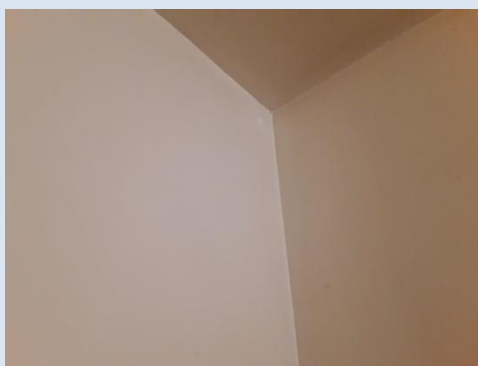
PRELEVEMENT : 75LAA0104P003		
NOM DU CLIENT	NUMERO DU DOSSIER	PIECE OU LOCAL
OPH77	75LAA0104 31/08/2017	Cuisine
MATERIAU	DATE DE PRELEVEMENT	NOM DE L'OPERATEUR
Enduit plâtreux blanc en vrac non séparable + peinture non séparable + toile fibreuse blanche non séparable	31/08/2017	LEITE LOPES Alain
LOCALISATION	RESULTAT	
Mur C	Amiante non détecté

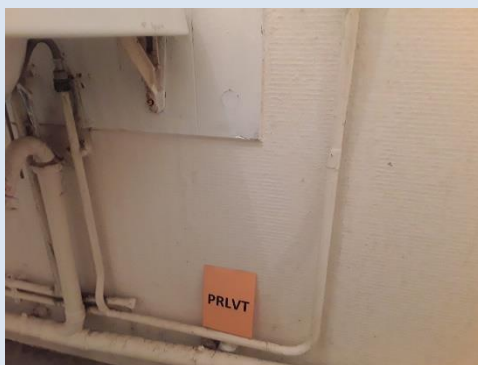
PRELEVEMENT : 75LAA0104P004		
NOM DU CLIENT	NUMERO DU DOSSIER	PIECE OU LOCAL
OPH77	75LAA0104 31/08/2017	Salle de bains
MATERIAU	DATE DE PRELEVEMENT	NOM DE L'OPERATEUR
Colle beige non séparable + papier non séparable + couche plâtreuse blanche + peinture non séparable + carrelage	31/08/2017	LEITE LOPES Alain
LOCALISATION	RESULTAT	
Mur B	Amiante non détecté

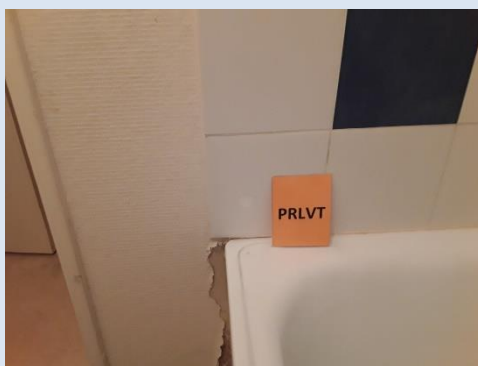
PRELEVEMENT : 75LAA0104P005		
NOM DU CLIENT	NUMERO DU DOSSIER	PIECE OU LOCAL
OPH77	75LAA0104 31/08/2017	Salle de bains
MATERIAU	DATE DE PRELEVEMENT	NOM DE L'OPERATEUR
Colle beige + papier non séparable + couche plâtreuse blanche en vrac non séparable + carrelage	31/08/2017	LEITE LOPES Alain
LOCALISATION	RESULTAT	
Mur D	Amiante non détecté

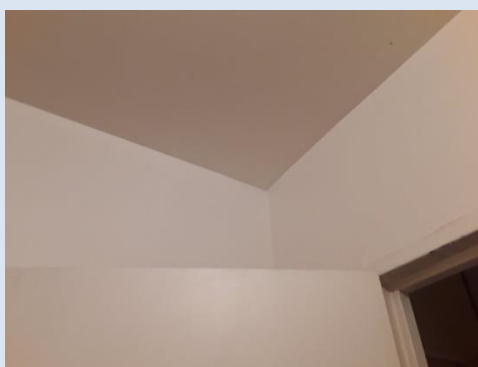
PRELEVEMENT : 75LAA0104P006		
NOM DU CLIENT	NUMERO DU DOSSIER	PIECE OU LOCAL
OPH77	75LAA0104 31/08/2017	Salle de bains
MATERIAU	DATE DE PRELEVEMENT	NOM DE L'OPERATEUR
Enduit plâtreux blanc en vrac non séparable + peinture non séparable	31/08/2017	LEITE LOPES Alain
LOCALISATION	RESULTAT	
Plafonds	Amiante non détecté

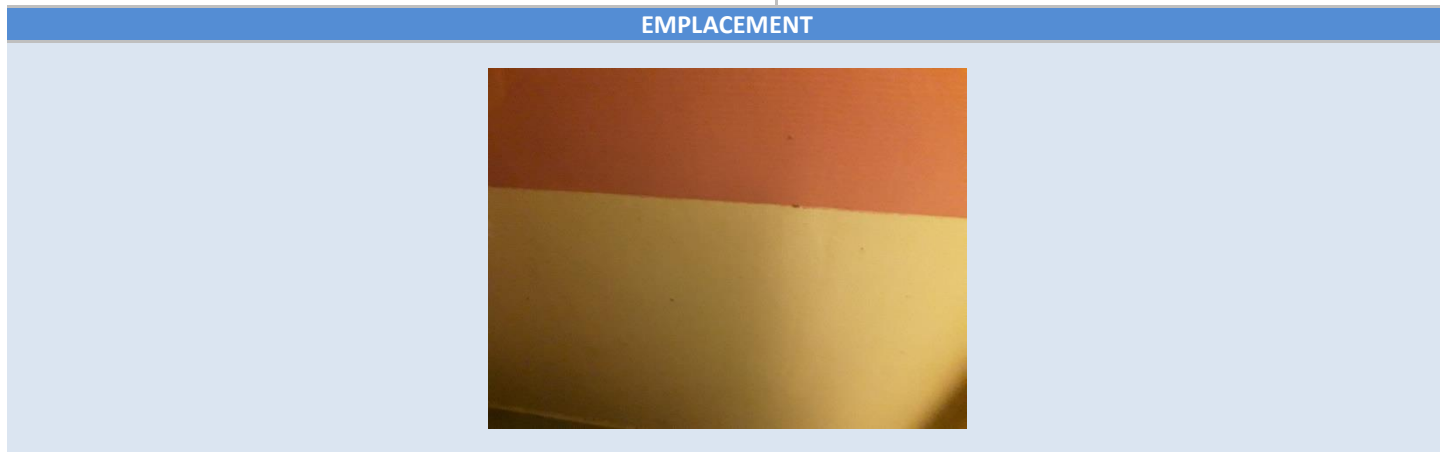
PRELEVEMENT : 75LAA0104P007		
NOM DU CLIENT	NUMERO DU DOSSIER	PIECE OU LOCAL
OPH77	75LAA0104 31/08/2017	WC
MATERIAU	DATE DE PRELEVEMENT	NOM DE L'OPERATEUR
Enduit plâtreux blanc en vrac + carton non séparable + enduit plâtreux blanc non séparable + peinture non séparable	31/08/2017	LEITE LOPES Alain
LOCALISATION	RESULTAT	
Mur C	Amiante non détecté

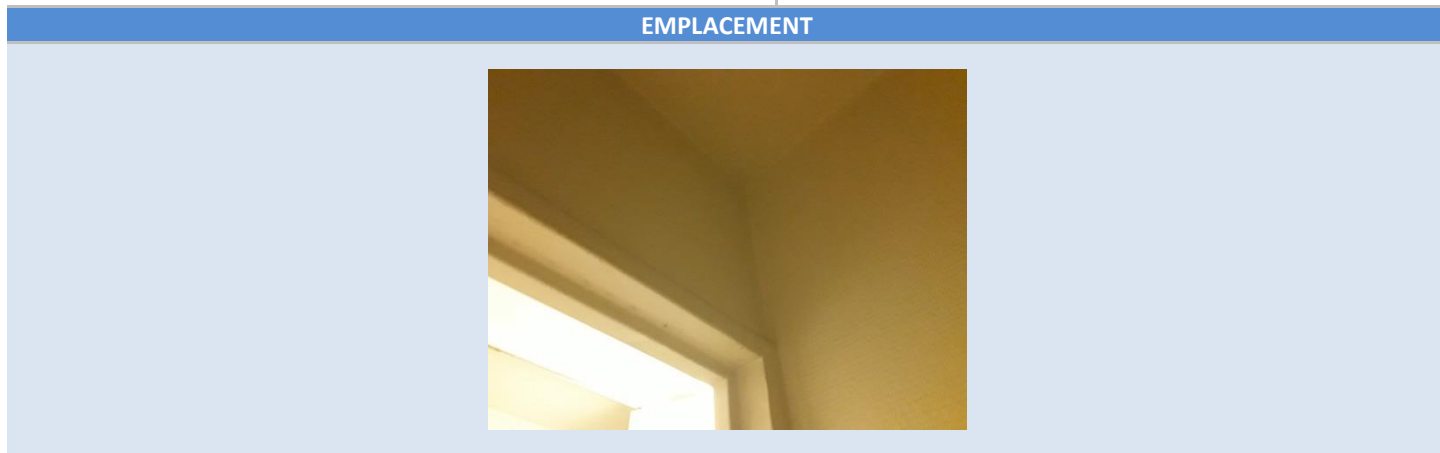
PRELEVEMENT : 75LAA0104P008		
NOM DU CLIENT	NUMERO DU DOSSIER	PIECE OU LOCAL
OPH77	75LAA0104 31/08/2017	WC
MATERIAU	DATE DE PRELEVEMENT	NOM DE L'OPERATEUR
Enduit plâtreux blanc en vrac non séparable + peinture non séparable + toile fibreuse blanche non séparable	31/08/2017	LEITE LOPES Alain
LOCALISATION	RESULTAT	
Plafonds	Amiante non détecté

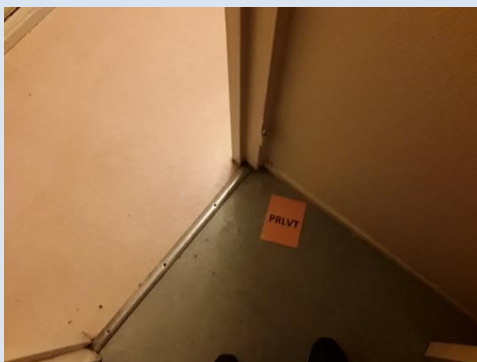
PRELEVEMENT : 75LAA0104P009		
NOM DU CLIENT	NUMERO DU DOSSIER	PIECE OU LOCAL
OPH77	75LAA0104 31/08/2017	WC
MATERIAU	DATE DE PRELEVEMENT	NOM DE L'OPERATEUR
Revêtement souple bleu + colle polymère jaune non séparable + peinture non séparable + ragréage gris non séparable + matériau compact gris hétérogène	31/08/2017	LEITE LOPES Alain
LOCALISATION	RESULTAT	
Sol	Amiante non détecté

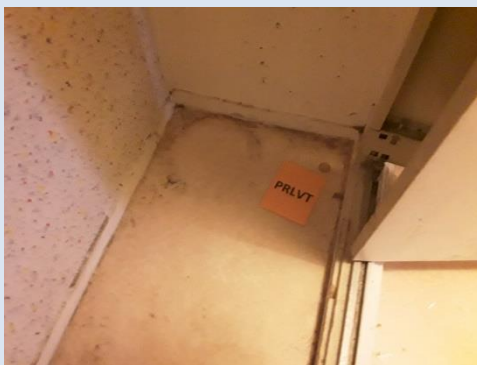
PRELEVEMENT : 75LAA0104P010		
NOM DU CLIENT	NUMERO DU DOSSIER	PIECE OU LOCAL
OPH77	75LAA0104 31/08/2017	Placard
MATERIAU	DATE DE PRELEVEMENT	NOM DE L'OPERATEUR
Revêtement souple beige + colle polymère jaune non séparable + ragréage gris	31/08/2017	LEITE LOPES Alain
LOCALISATION	RESULTAT	
Sol	Amiante non détecté
