Rapport de mission de repérage des matériaux et produits contenant de l'amiante avant
réalisation de travaux

27 SQUARE DES SORBIERS - APT 3

77350 LE MEE SUR SEINE

RAPPORT N° :	OPH77 75LAA0403- COMPLEMENT	Date d'émission du rapport :	08/09/2017
Le repérage a été réalisé le :	31/08/2017	Accompagnateur :	
Par :	Alain LEITE LOPES	Laboratoire d'Analyses :	ITGA
N° certificat de qualification :	C023-SE04-2017	Adresse laboratoire :	3 RUE ARMAND HERPIN LACROIX - CS 46537 35065 RENNES CEDEX
Date d'obtention :	24/08/2017	Numéro d'accréditation :	1-5967
Le présent rapport est établi par une personne dont les compétences sont certifiées par :	QUALIT'COMPETENCES 16 rue Willars - 52100 THONVILLE	Organisme d'assurance professionnelle :	ALLIANZ
		Adresse assurance :	Direction Opérations Entreprises 5C Esplanade Charles de Gaulle 33081 BORDEAUX CEDEX
		N° de contrat d'assurance :	55897385
		Date de validité :	31/12/2017

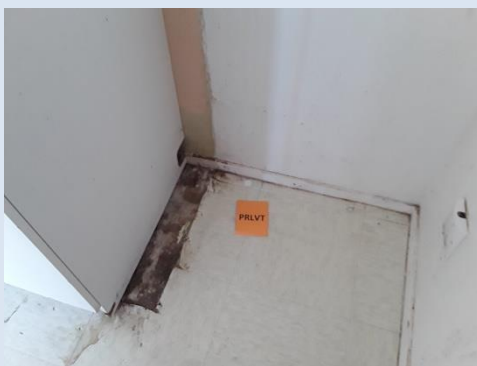
PRELEVEMENT : 75LAA0403-COMPLEMENTP001

NOM DU CLIENT	NUMERO DU DOSSIER	PIECE OU LOCAL
OPH77	75LAA0403-COMPLEMENT 31/08/2017	Cuisine
MATERIAU	DATE DE PRELEVEMENT	NOM DE L'OPERATEUR
Revêtement souple beige + colle polymère jaune non séparable + ragréage gris	31/08/2017	LEITE LOPES Alain
LOCALISATION	RESULTAT	
Sol	Amiante non détecté

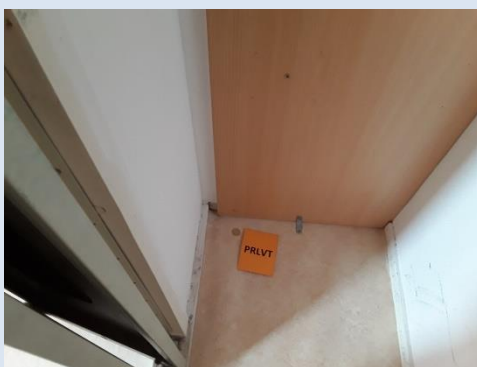
PRELEVEMENT : 75LAA0403-COMPLEMENTP002

NOM DU CLIENT	NUMERO DU DOSSIER	PIECE OU LOCAL
OPH77	75LAA0403-COMPLEMENT 31/08/2017	Chambre 3
MATERIAU	DATE DE PRELEVEMENT	NOM DE L'OPERATEUR
Revêtement souple beige + colle polymère jaune non séparable + ragréage gris + matériau compact gris	31/08/2017	LEITE LOPES Alain
LOCALISATION	RESULTAT	
Sol	Amiante non détecté

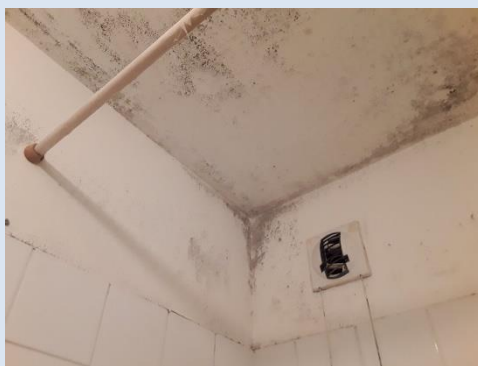
PRELEVEMENT : 75LAA0403-COMPLEMENTP003		
NOM DU CLIENT	NUMERO DU DOSSIER	PIECE OU LOCAL
OPH77	75LAA0403-COMPLEMENT 31/08/2017	Salle de bains
MATERIAU	DATE DE PRELEVEMENT	NOM DE L'OPERATEUR
Enduit plâtreux blanc en vrac + peintures multiples avec couche en toile non séparable	31/08/2017	LEITE LOPES Alain
LOCALISATION	RESULTAT	
Plafond	Amiante non détecté

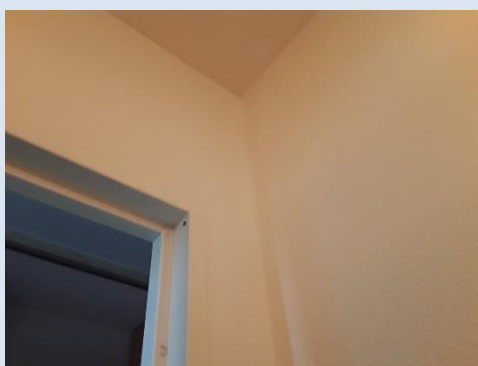
PRELEVEMENT : 75LAA0403-COMPLEMENTP004		
NOM DU CLIENT	NUMERO DU DOSSIER	PIECE OU LOCAL
OPH77	75LAA0403-COMPLEMENT 31/08/2017	WC
MATERIAU	DATE DE PRELEVEMENT	NOM DE L'OPERATEUR
Enduit plâtreux blanc en vrac + peinture non séparable	31/08/2017	LEITE LOPES Alain
LOCALISATION	RESULTAT	
Plafond	Amiante non détecté

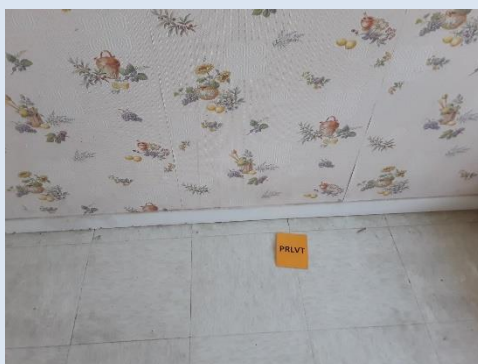
PRELEVEMENT : 75LAA0403-COMPLEMENTP005		
NOM DU CLIENT	NUMERO DU DOSSIER	PIECE OU LOCAL
OPH77	75LAA0403-COMPLEMENT 31/08/2017	Cuisine
MATERIAU	DATE DE PRELEVEMENT	NOM DE L'OPERATEUR
Enduit plâtreux blanc en vrac + peinture non séparable + carton non séparable	31/08/2017	LEITE LOPES Alain
LOCALISATION	RESULTAT	
Mur B	Amiante non détecté

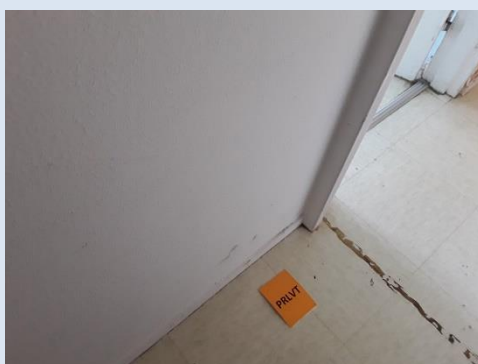
PRELEVEMENT : 75LAA0403-COMPLEMENTP006		
NOM DU CLIENT	NUMERO DU DOSSIER	PIECE OU LOCAL
OPH77	75LAA0403-COMPLEMENT 31/08/2017	Sanitaires
MATERIAU	DATE DE PRELEVEMENT	NOM DE L'OPERATEUR
Enduit plâtreux blanc en vrac + peinture non séparable + matériau gris en vrac non séparable	31/08/2017	LEITE LOPES Alain
LOCALISATION	RESULTAT	
Mur C	Amiante non détecté

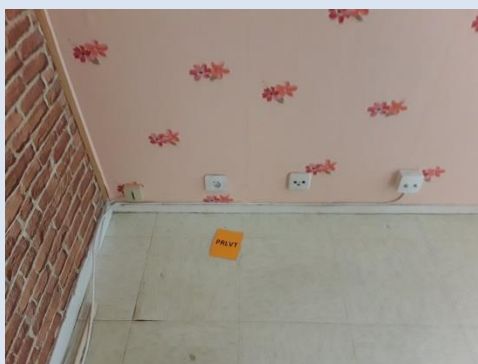
PRELEVEMENT : 75LAA0403-COMPLEMENTP007		
NOM DU CLIENT	NUMERO DU DOSSIER	PIECE OU LOCAL
OPH77	75LAA0403-COMPLEMENT 31/08/2017	Séjour
MATERIAU	DATE DE PRELEVEMENT	NOM DE L'OPERATEUR
Enduit plâtreux blanc en vrac + carton non séparable	31/08/2017	LEITE LOPES Alain
LOCALISATION	RESULTAT	
Mur B	Amiante non détecté

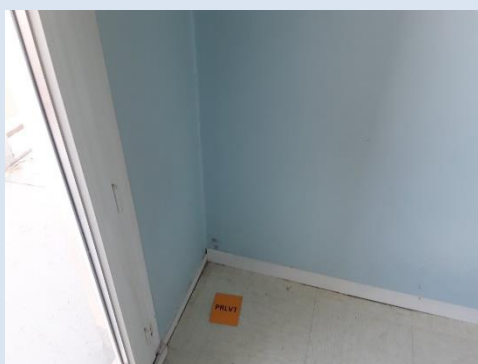
PRELEVEMENT : 75LAA0403-COMPLEMENTP008		
NOM DU CLIENT	NUMERO DU DOSSIER	PIECE OU LOCAL
OPH77	75LAA0403-COMPLEMENT 31/08/2017	Chambre 1
MATERIAU	DATE DE PRELEVEMENT	NOM DE L'OPERATEUR
Enduit plâtreux blanc en vrac + peintures multiples avec couche en toile non séparable + papier non séparable	31/08/2017	LEITE LOPES Alain
LOCALISATION	RESULTAT	
Mur C	Amiante non détecté

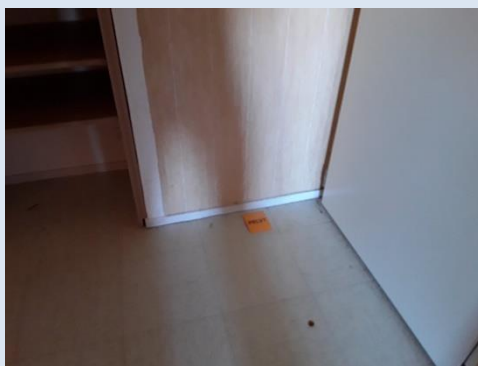
PRELEVEMENT : 75LAA0403-COMPLEMENTP009		
NOM DU CLIENT	NUMERO DU DOSSIER	PIECE OU LOCAL
OPH77	75LAA0403-COMPLEMENT 31/08/2017	Entrée
MATERIAU	DATE DE PRELEVEMENT	NOM DE L'OPERATEUR
Enduit plâtreux blanc en vrac + papier non séparable + matériau gris en vrac non séparable	31/08/2017	LEITE LOPES Alain
LOCALISATION	RESULTAT	
Mur E	Amiante non détecté

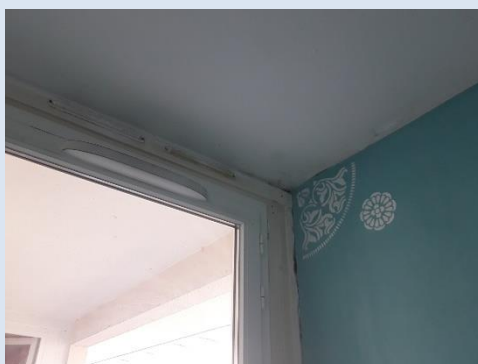
PRELEVEMENT : 75LAA0403-COMPLEMENTP011		
NOM DU CLIENT	NUMERO DU DOSSIER	PIECE OU LOCAL
OPH77	75LAA0403-COMPLEMENT 31/08/2017	Chambre 2
MATERIAU	DATE DE PRELEVEMENT	NOM DE L'OPERATEUR
Enduit plâtreux blanc en vrac + peinture non séparable	31/08/2017	LEITE LOPES Alain
LOCALISATION	RESULTAT	
Plafond	Amiante non détecté

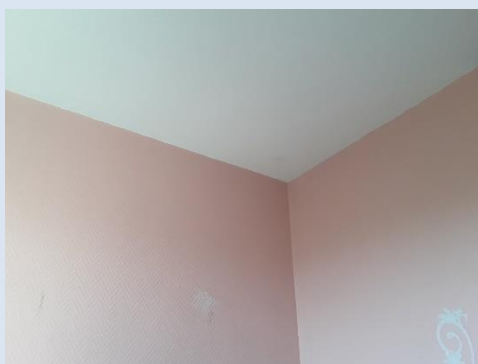
PRELEVEMENT : 75LAA0403-COMPLEMENTP012		
NOM DU CLIENT	NUMERO DU DOSSIER	PIECE OU LOCAL
OPH77	75LAA0403-COMPLEMENT 31/08/2017	Chambre 3
MATERIAU	DATE DE PRELEVEMENT	NOM DE L'OPERATEUR
Enduit plâtreux blanc en vrac + peinture avec couche en toile non séparable	31/08/2017	LEITE LOPES Alain
LOCALISATION	RESULTAT	
Plafond	Amiante non détecté
