## Rapport de mission de repérage des matériaux et produits contenant de l'amiante avant réalisation de travaux

**34 SQUARE DES SORBIERS - Appartement101  
77350 LE MEE SUR SEINE**

RAPPORT N° :	OPH77 75LAB0101	Date d'émission du rapport :	07/09/2017
Le repérage a été réalisé le :	28/07/2017	Accompagnateur :	
Par :	Mickaël JULIEN	Laboratoire d'Analyses :	ITGA
N° certificat de qualification :	CPDI 4129	Adresse laboratoire :	3 RUE ARMAND HERPIN LACROIX - CS 46537 35065 RENNES CEDEX
Date d'obtention :	01/01/2017	Numéro d'accréditation :	1-5967
Le présent rapport est établi par une personne dont les compétences sont certifiées par :	I.CERT Parc Edonia - Bâtiment G - Rue de la Terre Victoria - 35760 SAINT-GREGOIRE	Organisme d'assurance professionnelle :	ALLIANZ
		Adresse assurance :	Direction Opérations Entreprises 5C Esplanade Charles de Gaulle 33081 BORDEAUX CEDEX
		N° de contrat d'assurance :	55897385
		Date de validité :	31/12/2017

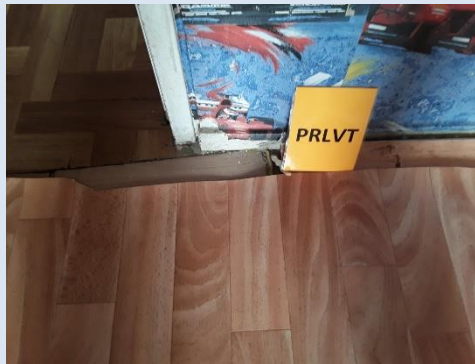
PRELEVEMENT : 75LAB0101P006		
NOM DU CLIENT	NUMERO DU DOSSIER	PIECE OU LOCAL
OPH77	75LAB0101 28/07/2017	Chambre 1
MATERIAU	DATE DE PRELEVEMENT	NOM DE L'OPERATEUR
Enduit gris en vrac + peinture non séparable + toile fibreuse blanche non séparable	28/07/2017	JULIEN Mickaël
LOCALISATION		RESULTAT
Mur D		Amiante non détecté

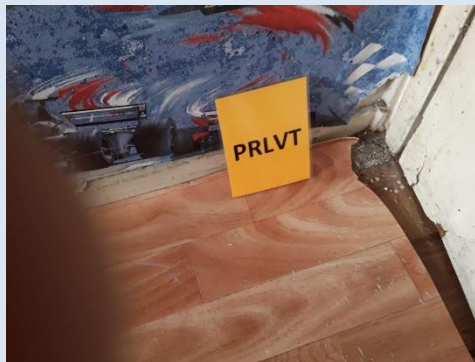
PRELEVEMENT : 75LAB0101P007		
NOM DU CLIENT	NUMERO DU DOSSIER	PIECE OU LOCAL
OPH77	75LAB0101 28/07/2017	Chambre 1
MATERIAU	DATE DE PRELEVEMENT	NOM DE L'OPERATEUR
Enduit plâtreux blanc non séparable + peinture non séparable + carton non séparable + matériau plâtreux beige non séparable + papier non séparable	28/07/2017	JULIEN Mickaël
LOCALISATION		RESULTAT
Mur C		Amiante détecté (Chrysotile)

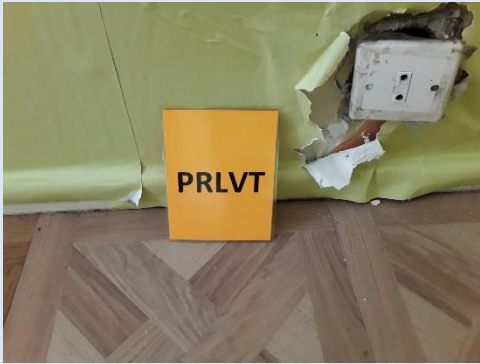
PRELEVEMENT : 75LAB0101P009		
NOM DU CLIENT	NUMERO DU DOSSIER	PIECE OU LOCAL
OPH77	75LAB0101 28/07/2017	Chambre 2
MATERIAU	DATE DE PRELEVEMENT	NOM DE L'OPERATEUR
Enduit plâtreux blanc en vrac + peinture non séparable + carton + papier non séparable + matériau plâtreux beige non séparable	28/07/2017	JULIEN Mickaël
LOCALISATION	RESULTAT	
Mur D	Amiante non détecté	
EMPLACEMENT

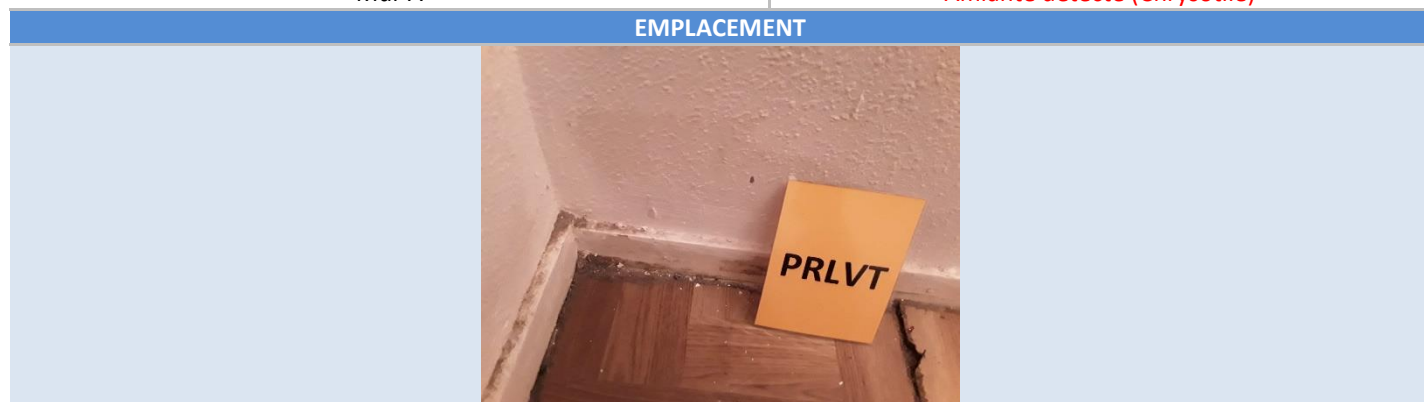
PRELEVEMENT : 75LAB0101P011		
NOM DU CLIENT	NUMERO DU DOSSIER	PIECE OU LOCAL
OPH77	75LAB0101 28/07/2017	Salle de bains
MATERIAU	DATE DE PRELEVEMENT	NOM DE L'OPERATEUR
Enduit plâtreux blanc en vrac non séparable + peinture non séparable + carton non séparable + matériau plâtreux beige + papier non séparable	28/07/2017	JULIEN Mickaël
LOCALISATION	RESULTAT	
Mur A	Amiante détecté (Chrysotile)

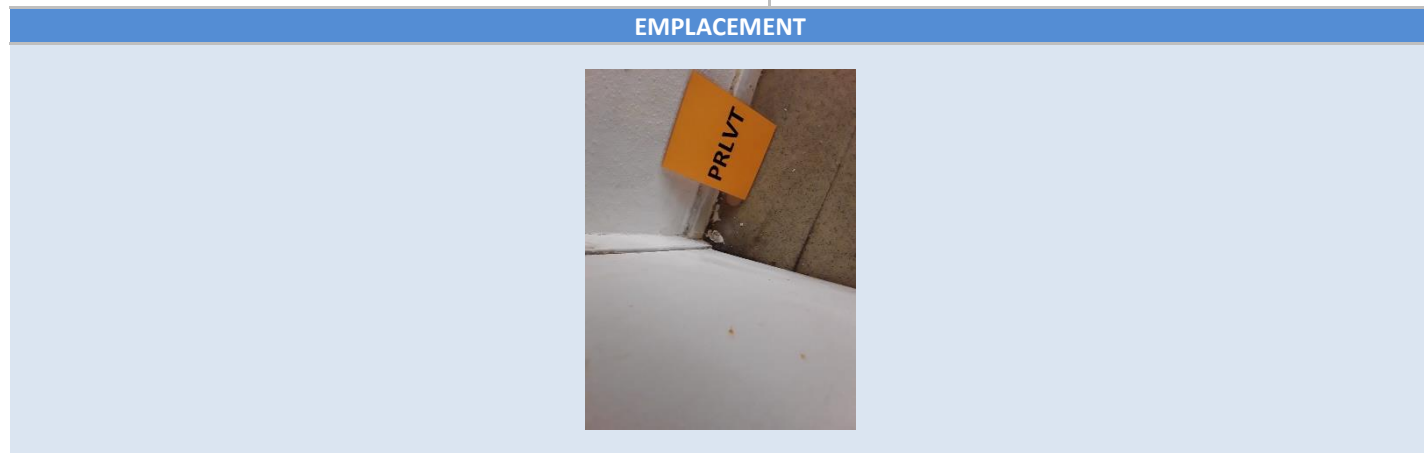
PRELEVEMENT : 75LAB0101P012		
NOM DU CLIENT	NUMERO DU DOSSIER	PIECE OU LOCAL
OPH77	75LAB0101 28/07/2017	Cuisine
MATERIAU	DATE DE PRELEVEMENT	NOM DE L'OPERATEUR
Enduit plâtreux blanc non séparable + peinture + matériau gris en faible quantité non séparable	28/07/2017	JULIEN Mickaël
LOCALISATION	RESULTAT	
Mur A	Amiante non détecté
