Rapport de mission de repérage des matériaux et produits contenant de l'amiante avant réalisation de travaux

34 SQUARE DES SORBIES

77350 LE MEE SUR SEINE

RAPPORT N° :	75LAB0104	Laboratoire d'Analyses :	ITGA
Repérage réalisé le :	07/09/2018	Adresse laboratoire :	3 RUE ARMAND HERPIN LACROIX - CS 46537 35065 RENNES CEDEX
Accompagnateur :		Numéro d'accréditation :	1-5967
Par :	Gaetan BEDEL	Organisme d'assurance professionnelle :	AXA France
N° certificat :	CPDI3869	Adresse assurance :	313 Terrasses de l'Arche 92727 NANTERRE CEDEX
Date d'obtention :	22/04/2016	N° de contrat d'assurance :	10063271004
Organisme certificateur	I.CERT PARC EDONIA - BAT G - RUE DE LA TERRE VICTORIA - 35760 SAINT GREGOIRE	Date de validité :	31/12/2018

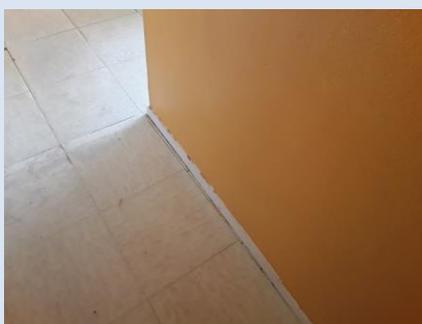
PRELEVEMENT : 75LAB0104P001			
NOM DU CLIENT	NUMERO DU DOSSIER		PIECE OU LOCAL
OPH77	75LAB0104 07/09/2018		Cuisine
ELEMENT	DESCRIPTIF DU LABORATOIRE	DATE DE PRELEVEMENT	NOM DE L'OPERATEUR
Enduit / Peinture béton	Enduit plâtreux blanc en faible quantité en vrac + peintures multiples en faible quantité non séparable	07/09/2018	BEDEL Gaetan
LOCALISATION		RESULTAT	
Mur E		Amiante non détecté

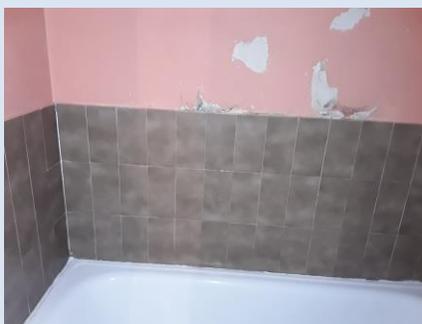
PRELEVEMENT : 75LAB0104P002			
NOM DU CLIENT	NUMERO DU DOSSIER		PIECE OU LOCAL
OPH77	75LAB0104 07/09/2018		Salle de bains
ELEMENT	DESCRIPTIF DU LABORATOIRE	DATE DE PRELEVEMENT	NOM DE L'OPERATEUR
Enduit / Peinture plaque de plâtre	Enduit plâtreux blanc en vrac + peinture non séparable	07/09/2018	BEDEL Gaetan
LOCALISATION		RESULTAT	
Mur A		Amiante non détecté

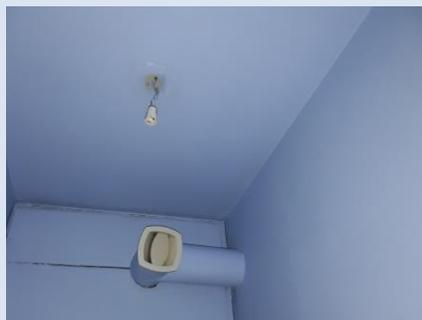
PRELEVEMENT : 75LAB0104P003			
NOM DU CLIENT	NUMERO DU DOSSIER	PIECE OU LOCAL	
OPH77	75LAB0104 07/09/2018	WC	
ELEMENT	DESCRIPTIF DU LABORATOIRE	DATE DE PRELEVEMENT	NOM DE L'OPERATEUR
Enduit / Peinture béton	Enduit plâtreux blanc en faible quantité en vrac + peinture en faible quantité non séparable + matériau gris en faible quantité en vrac non séparable	07/09/2018	BEDEL Gaetan
LOCALISATION		RESULTAT	
Plafond		Amiante détecté (Chrysotile)

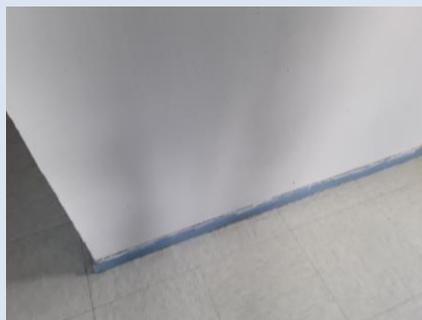
PRELEVEMENT : 75LAB0104P004			
NOM DU CLIENT	NUMERO DU DOSSIER	PIECE OU LOCAL	
OPH77	75LAB0104 07/09/2018	Chambre 2	
ELEMENT	DESCRIPTIF DU LABORATOIRE	DATE DE PRELEVEMENT	NOM DE L'OPERATEUR
Enduit / Peinture béton	Enduit plâtreux blanc en faible quantité en vrac + peinture en faible quantité non séparable + matériau gris en faible quantité en vrac non séparable	07/09/2018	BEDEL Gaetan
LOCALISATION		RESULTAT	
Mur B		Amiante détecté (Chrysotile)

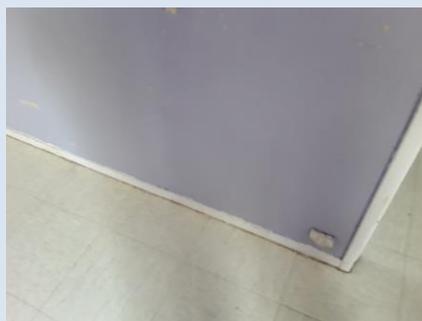
PRELEVEMENT : 75LAB0104P005			
NOM DU CLIENT	NUMERO DU DOSSIER	PIECE OU LOCAL	
OPH77	75LAB0104 07/09/2018	Chambre 1	
ELEMENT	DESCRIPTIF DU LABORATOIRE	DATE DE PRELEVEMENT	NOM DE L'OPERATEUR
Enduit / Peinture plaque de plâtre	Enduit plâtreux blanc en faible quantité en vrac + peinture en faible quantité non séparable + carton en faible quantité non séparable	07/09/2018	BEDEL Gaetan
LOCALISATION		RESULTAT	
Mur F		Amiante non détecté

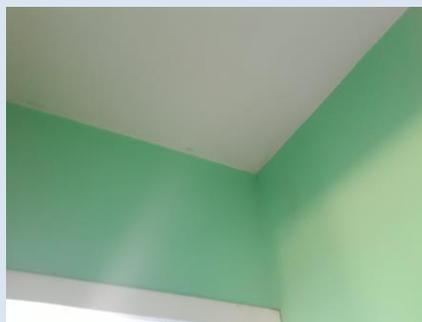
PRELEVEMENT : 75LAB0104P006			
NOM DU CLIENT	NUMERO DU DOSSIER	PIECE OU LOCAL	
OPH77	75LAB0104 07/09/2018	Couloir	
ELEMENT	DESCRIPTIF DU LABORATOIRE	DATE DE PRELEVEMENT	NOM DE L'OPERATEUR
Enduit / Peinture béton	Enduit plâtreux blanc en faible quantité en vrac + peinture en faible quantité non séparable + matériau gris en faible quantité non séparable	07/09/2018	BEDEL Gaetan
LOCALISATION		RESULTAT	
Plafond		Amiante non détecté

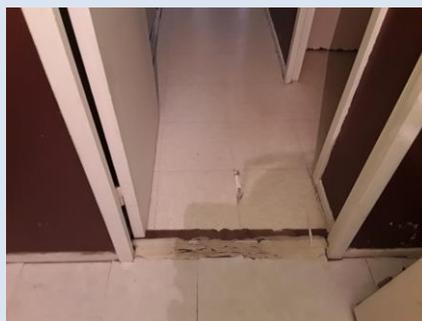
PRELEVEMENT : 75LAB0104P007			
NOM DU CLIENT	NUMERO DU DOSSIER	PIECE OU LOCAL	
OPH77	75LAB0104 07/09/2018	Couloir	
ELEMENT	DESCRIPTIF DU LABORATOIRE	DATE DE PRELEVEMENT	NOM DE L'OPERATEUR
Dalle de sol	Revêtement souple beige + colle polymère jaune avec poussières non séparable + ragréage gris en faible quantité	07/09/2018	BEDEL Gaetan
LOCALISATION		RESULTAT	
Sol		Amiante non détecté

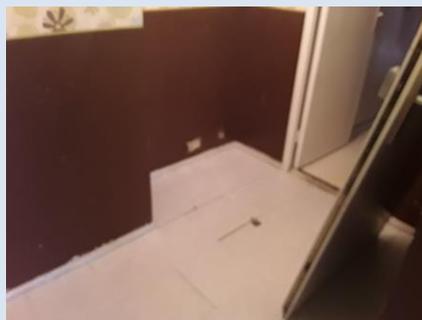
PRELEVEMENT : 75LAB0104P008			
NOM DU CLIENT	NUMERO DU DOSSIER	PIECE OU LOCAL	
OPH77	75LAB0104 07/09/2018	Entrée	
ELEMENT	DESCRIPTIF DU LABORATOIRE	DATE DE PRELEVEMENT	NOM DE L'OPERATEUR
Dalle de sol	Revêtement souple marron avec couche fibreuse + colle polymère jaune en faible quantité avec poussières non séparable + revêtement cassant beige + colle polymère incolore en faible quantité	07/09/2018	BEDEL Gaetan
LOCALISATION		RESULTAT	
Sol		Amiante non détecté

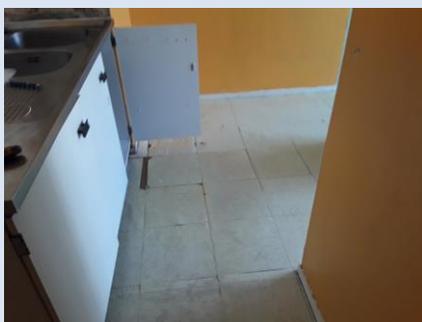
PRELEVEMENT : 75LAB0104P009			
NOM DU CLIENT	NUMERO DU DOSSIER	PIECE OU LOCAL	
OPH77	75LAB0104 07/09/2018	Cuisine	
ELEMENT	DESCRIPTIF DU LABORATOIRE	DATE DE PRELEVEMENT	NOM DE L'OPERATEUR
Dalle de sol	Revêtement souple marron avec couche fibreuse + colle polymère jaune avec poussières non séparable + revêtement bicouche cassant beige et noir + colle polymère jaune en faible quantité non séparable + ragréage gris en faible quantité	07/09/2018	BEDEL Gaetan
LOCALISATION		RESULTAT	
Sol		Amiante non détecté

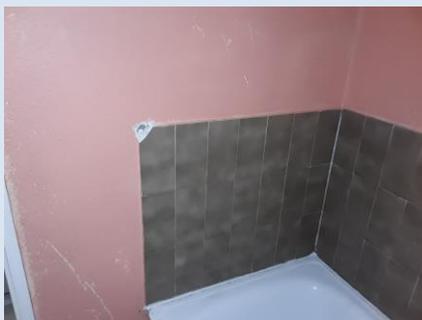
PRELEVEMENT : 75LAB0104P010			
NOM DU CLIENT	NUMERO DU DOSSIER	PIECE OU LOCAL	
OPH77	75LAB0104 07/09/2018	Salle de bains	
ELEMENT	DESCRIPTIF DU LABORATOIRE	DATE DE PRELEVEMENT	NOM DE L'OPERATEUR
Faïence 1	Colle beige avec poussières + peintures multiples non séparable	07/09/2018	BEDEL Gaetan
LOCALISATION		RESULTAT	
Mur A		Fr1:Amiante détecté (Chrysotile)

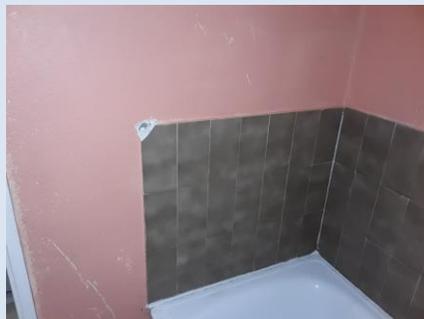
PRELEVEMENT : 75LAB0104P010			
NOM DU CLIENT	NUMERO DU DOSSIER		PIECE OU LOCAL
OPH77	75LAB0104 07/09/2018		Salle de bains
ELEMENT	DESCRIPTIF DU LABORATOIRE	DATE DE PRELEVEMENT	NOM DE L'OPERATEUR
Faïence 1	Carrelage	07/09/2018	BEDEL Gaetan
LOCALISATION		RESULTAT	
Mur A		Fr2:Amiante non détecté
