## Rapport de mission de repérage des matériaux et produits contenant de l'amiante avant réalisation de travaux

34 SQUARE DES SORBIERS

MODULE 75LAB0302  
77350 LE MEE SUR SEINE

RAPPORT N° :	75LAB0302	Laboratoire d'Analyses :	ITGA
Repérage réalisé le :	18/03/2019	Adresse laboratoire :	3 RUE ARMAND HERPIN LACROIX - CS 46537 35065 RENNES CEDEX
Accompagnateur :		Numéro d'accréditation :	1-5967
Par :	Mostefa BENAOUA	Organisme d'assurance professionnelle :	AXA France
N° certificat :	CPDI 3541	Adresse assurance :	313 Terrasses de l'Arche 92727 NANTERRE CEDEX
Date d'obtention :	27/12/2017	N° de contrat d'assurance :	10158549604
Organisme certificateur	I.CERT PARC EDONIA - BAT G - RUE DE LA TERRE VICTORIA - 35760 SAINT GREGOIRE	Date de validité :	31/12/2019

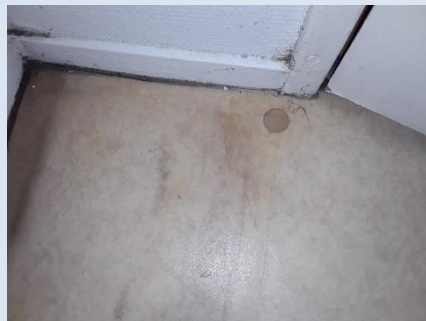
PRELEVEMENT : 75LAB0302P002			
NOM DU CLIENT	NUMERO DU DOSSIER	PIECE OU LOCAL	
OPH77	75LAB0302 18/03/2019	Salle de bains (RC)	
ELEMENT	DESCRIPTIF DU LABORATOIRE	DATE DE PRELEVEMENT	NOM DE L'OPERATEUR
Revêtement souple	Colle polymère jaune + peinture non séparable	18/03/2019	BENAOUDA Mostefa
LOCALISATION		RESULTAT	
Sol		Fr2:Amiante non détecté

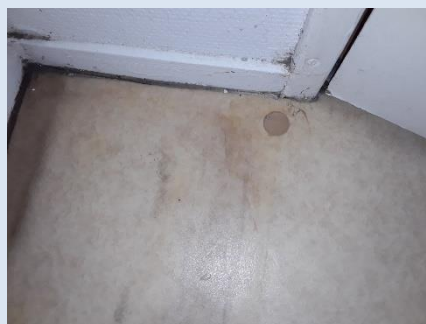
PRELEVEMENT : 75LAB0302P002			
NOM DU CLIENT	NUMERO DU DOSSIER	PIECE OU LOCAL	
OPH77	75LAB0302 18/03/2019	Salle de bains (RC)	
ELEMENT	DESCRIPTIF DU LABORATOIRE	DATE DE PRELEVEMENT	NOM DE L'OPERATEUR
Revêtement souple	Revêtement souple jaune	18/03/2019	BENAOUDA Mostefa
LOCALISATION		RESULTAT	
Sol		Fr3:Amiante non détecté

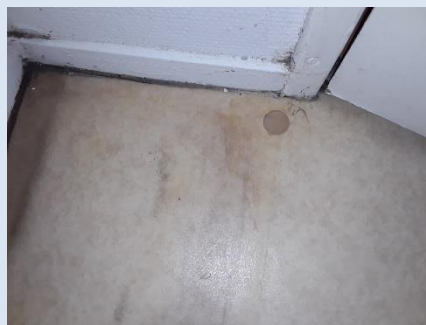
PRELEVEMENT : 75LAB0302P002			
NOM DU CLIENT	NUMERO DU DOSSIER		PIECE OU LOCAL
OPH77	75LAB0302 18/03/2019		Salle de bains (RC)
ELEMENT	DESCRIPTIF DU LABORATOIRE	DATE DE PRELEVEMENT	NOM DE L'OPERATEUR
Revêtement souple	Colle polymère jaune avec poussières + ragréage gris en faible quantité non séparable	18/03/2019	BENAOUDA Mostefa
LOCALISATION		RESULTAT	
Sol		Fr4:Amiante non détecté

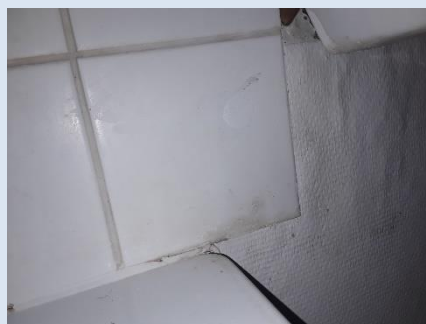
PRELEVEMENT : 75LAB0302P003			
NOM DU CLIENT	NUMERO DU DOSSIER		PIECE OU LOCAL
OPH77	75LAB0302 18/03/2019		Salle de bains (RC)
ELEMENT	DESCRIPTIF DU LABORATOIRE	DATE DE PRELEVEMENT	NOM DE L'OPERATEUR
Colle faïence	Colle beige + matériau brillant non séparable + couche plâtreuse blanche en faible quantité en vrac non séparable	18/03/2019	BENAOUDA Mostefa
LOCALISATION		RESULTAT	
Mur B		Fr1:Amiante non détecté

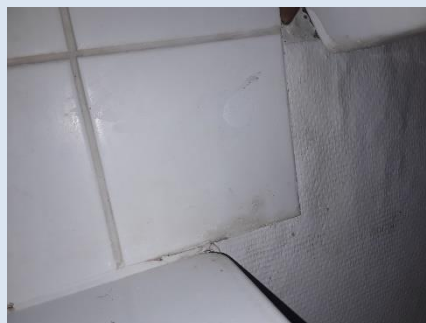
PRELEVEMENT : 75LAB0302P003			
NOM DU CLIENT	NUMERO DU DOSSIER	PIECE OU LOCAL	
OPH77	75LAB0302 18/03/2019	Salle de bains (RC)	
ELEMENT	DESCRIPTIF DU LABORATOIRE	DATE DE PRELEVEMENT	NOM DE L'OPERATEUR
Colle faïence	Carrelage	18/03/2019	BENAOUDA Mostefa
LOCALISATION		RESULTAT	
Mur B		Fr2:Amiante non détecté

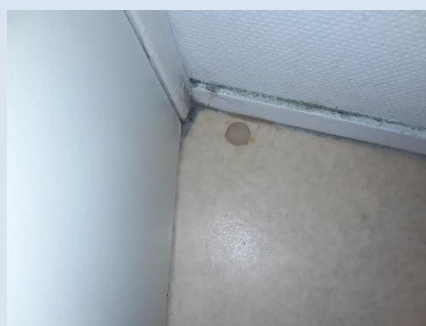
PRELEVEMENT : 75LAB0302P004			
NOM DU CLIENT	NUMERO DU DOSSIER	PIECE OU LOCAL	
OPH77	75LAB0302 18/03/2019	WC (RC)	
ELEMENT	DESCRIPTIF DU LABORATOIRE	DATE DE PRELEVEMENT	NOM DE L'OPERATEUR
Revêtement souple	Revêtement souple beige	18/03/2019	BENAOUDA Mostefa
LOCALISATION		RESULTAT	
Sol		Fr1:Amiante non détecté

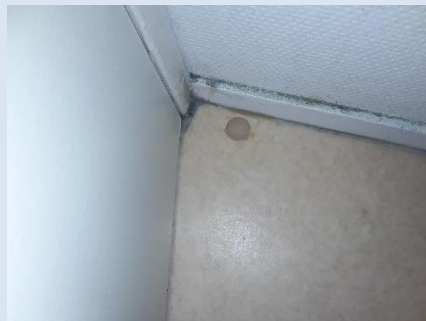
PRELEVEMENT : 75LAB0302P004			
NOM DU CLIENT	NUMERO DU DOSSIER	PIECE OU LOCAL	
OPH77	75LAB0302 18/03/2019	WC (RC)	
ELEMENT	DESCRIPTIF DU LABORATOIRE	DATE DE PRELEVEMENT	NOM DE L'OPERATEUR
Revêtement souple	Revêtement souple jaune	18/03/2019	BENAOUDA Mostefa
LOCALISATION		RESULTAT	
Sol		Fr2:Amiante non détecté

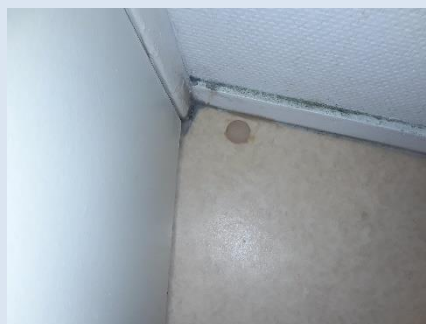
PRELEVEMENT : 75LAB0302P004			
NOM DU CLIENT	NUMERO DU DOSSIER	PIECE OU LOCAL	
OPH77	75LAB0302 18/03/2019	WC (RC)	
ELEMENT	DESCRIPTIF DU LABORATOIRE	DATE DE PRELEVEMENT	NOM DE L'OPERATEUR
Revêtement souple	Colle polymère jaune avec poussières non séparable + peinture non séparable + colle polymère jaune non séparable + ragréage gris	18/03/2019	BENAOUDA Mostefa
LOCALISATION		RESULTAT	
Sol		Fr3:Présence de fibres d'amiante (*)

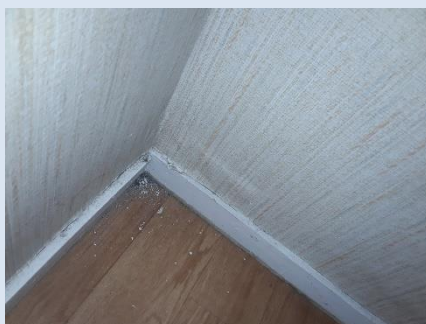
**PRELEVEMENT : 75LAB0302P006**

NOM DU CLIENT	NUMERO DU DOSSIER	PIECE OU LOCAL	
OPH77	75LAB0302 18/03/2019	Chambre 1 (RC)	
ELEMENT	DESCRIPTIF DU LABORATOIRE	DATE DE PRELEVEMENT	NOM DE L'OPERATEUR
Enduit / Peinture béton	Enduit beige en vrac + peintures multiples non séparable + papier en faible quantité non séparable	18/03/2019	BENAOUDA Mostefa
LOCALISATION		RESULTAT	
Mur A		Amiante détecté (Chrysotile)

<b>Réf dossier client :</b> 75LAB0302-01 - 34 SQUARE DES SORBIERS 77350 LE MEE SUR SEINE <b>Réf échantillon client :</b> 75LAB0302P006 / LOGEMENTS COLLECTIFS - - - / Chambre 1 Mur A Enduit Peinture béton				
		<b>Réf échantillon ITGA :</b> IT071904-3103		
		<b>Description ITGA :</b> Enduit beige en vrac / Peintures multiples / Papier en faible quantité		
☛ Enduit beige en vrac + peintures multiples non séparable + papier en faible quantité non séparable	META (1)	1	02/04/2019	Présence de fibres d'amiante / Chrysotile
<b>Réf dossier client :</b> 75LAB0302-01 - 34 SQUARE DES SORBIERS 77350 LE MEE SUR SEINE <b>Réf échantillon client :</b> 75LAB0302P007 / LOGEMENTS COLLECTIFS - - - / Chambre 2 Mur D Enduit Peinture				
		<b>Réf échantillon ITGA :</b> IT071904-3104		
		<b>Description ITGA :</b> Enduit plâtréux blanc en vrac / Carton / Papier / Peinture		
☛ Enduit plâtréux blanc en vrac + carton non séparable + papier non séparable + peinture non séparable	META (1)	1	02/04/2019	Présence de fibres d'amiante / Chrysotile

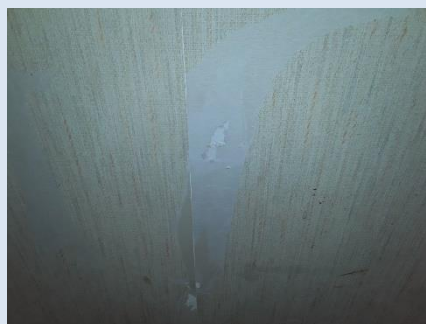
PRELEVEMENT : 75LAB0302P007			
NOM DU CLIENT	NUMERO DU DOSSIER		PIECE OU LOCAL
OPH77	75LAB0302 18/03/2019		Chambre 2 (RC)
ELEMENT	DESCRIPTIF DU LABORATOIRE	DATE DE PRELEVEMENT	NOM DE L'OPERATEUR
Enduit / Peinture	Enduit plâtreux blanc en vrac + carton non séparable + papier non séparable + peinture non séparable	18/03/2019	BENAOUDA Mostefa
LOCALISATION		RESULTAT	
Mur D		Amiante détecté (Chrysotile)

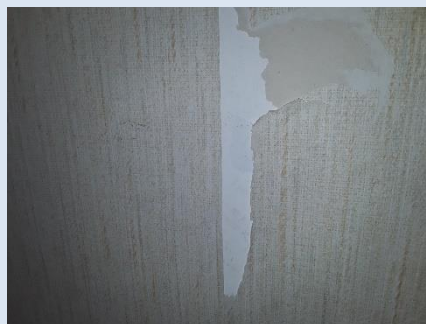
PRELEVEMENT : 75LAB0302P008			
NOM DU CLIENT	NUMERO DU DOSSIER		PIECE OU LOCAL
OPH77	75LAB0302 18/03/2019		Chambre 1 (RC)
ELEMENT	DESCRIPTIF DU LABORATOIRE	DATE DE PRELEVEMENT	NOM DE L'OPERATEUR
Enduit / Peinture	Enduit plâtreux blanc en vrac + carton non séparable + papier non séparable + peinture non séparable	18/03/2019	BENAOUDA Mostefa
LOCALISATION		RESULTAT	
Mur G		Amiante non détecté

<b>Réf dossier client :</b> 75LAB0302-01 - 34 SQUARE DES SORBIERS 77350 LE MEE SUR SEINE <b>Réf échantillon client :</b> 75LAB0302P008 / LOGEMENTS COLLECTIFS - - - / Chambre 1 Mur G Enduit Peinture				
		<b>Réf échantillon ITGA :</b> IT071904-3105		
		<b>Description ITGA :</b> Enduit plâtréux blanc en vrac / Carton / Papier / Peinture		
☛ Enduit plâtréux blanc en vrac + carton non séparable + papier non séparable + peinture non séparable	META (1)	3	03/04/2019	Amiante non détecté / -
