Rapport de mission de repérage des matériaux et produits contenant de l'amiante avant réalisation de travaux

34 SQUARE DES SORBIERS

77350 LE MEE SUR SEINE

RAPPORT N° :	75LAB0704	Laboratoire d'Analyses :	ITGA
Repérage réalisé le :	12/03/2018	Adresse laboratoire :	3 RUE ARMAND HERPIN LACROIX - CS 46537 35065 RENNES CEDEX
Accompagnateur :		Numéro d'accréditation :	1-5967
Par :	Gaetan BEDEL	Organisme d'assurance professionnelle :	AXA France
N° certificat :	CPDI3869	Adresse assurance :	313 Terrasses de l'Arche 92727 NANTERRE CEDEX
Date d'obtention :	22/04/2016	N° de contrat d'assurance :	10063271004
Organisme certificateur	I.CERT PARC EDONIA - BAT G - RUE DE LA TERRE VICTORIA - 35760 SAINT GREGOIRE	Date de validité :	31/12/2018

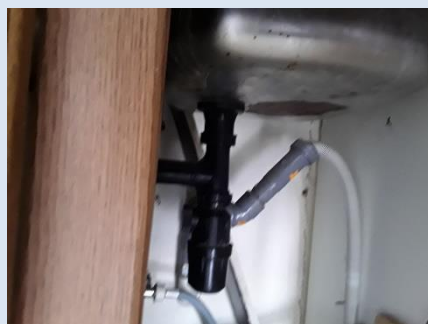
PIECE	ETAGE	ELEMENTS	DESCRIPTIF LABORATOIRE	Echantillon	REPERAGE	ETAT	RESULTAT	METHODE
Cuisine		Revêtement bitumineux	Tampon bitumineux noir en faible quantité en vrac	75LAB0704P001	Sous évier	DEGRADATION PARTIELLE	Amiante non détecté	RESULTAT ANALYSE

PRELEVEMENT : 75LAB0704P001			
NOM DU CLIENT	NUMERO DU DOSSIER		PIECE OU LOCAL
OPH77	75LAB0704 12/03/2018		Cuisine
ELEMENT	DESCRIPTIF DU LABORATOIRE	DATE DE PRELEVEMENT	NOM DE L'OPERATEUR
Revêtement bitumineux	Tampon bitumineux noir en faible quantité en vrac	12/03/2018	BEDEL Gaetan
LOCALISATION		RESULTAT	
Sous évier		Amiante non détecté

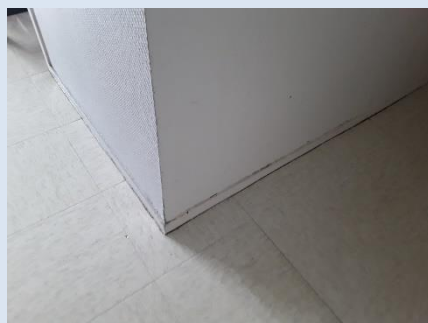
PIECE	ETAGE	ELEMENTS	DESRIPTIF LABORATOIRE	REPERAGE	Echantillon	METHODE	ETAT	RESULTAT
Cuisine		Enduit / Peinture béton	Enduit plâtreux blanc en vrac + peintures multiples non séparable	Mur E	75LAB0704P002	RESULTAT ANALYSE	BON ETAT	Amiante détecté (Chrysotile)
Cuisine		Enduit / Peinture béton	Enduit plâtreux blanc en faible quantité en vrac non séparable + peintures multiples en faible quantité non séparable	Plafond	75LAB0704P004	RESULTAT ANALYSE	BON ETAT	Amiante détecté (Chrysotile)
Cuisine		Enduit / Peinture béton	Enduit plâtreux blanc en faible quantité en vrac non séparable + peintures multiples en faible quantité non séparable	Plafond	75LAB0704P004	ZSO	BON ETAT	Amiante détecté (Chrysotile)
Cuisine		Enduit / Peinture béton	Enduit plâtreux blanc en vrac + peintures multiples non séparable	Mur E	75LAB0704P002	ZSO	BON ETAT	Amiante détecté (Chrysotile)

PRELEVEMENT : 75LAB0704P002			
NOM DU CLIENT	NUMERO DU DOSSIER		PIECE OU LOCAL
OPH77	75LAB0704 12/03/2018		Cuisine
ELEMENT	DESCRIPTIF DU LABORATOIRE	DATE DE PRELEVEMENT	NOM DE L'OPERATEUR
Enduit / Peinture béton	Enduit plâtreux blanc en vrac + peintures multiples non séparable	12/03/2018	BEDEL Gaetan
LOCALISATION		RESULTAT	
Mur E		Amiante détecté (Chrysotile)

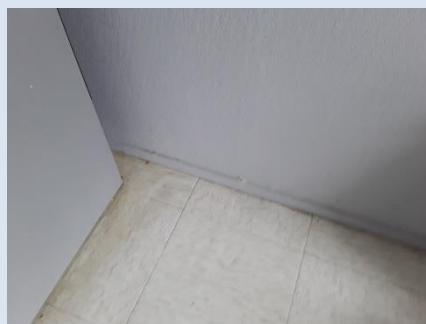
PRELEVEMENT : 75LAB0704P003			
NOM DU CLIENT	NUMERO DU DOSSIER	PIECE OU LOCAL	
OPH77	75LAB0704 12/03/2018	Cuisine	
ELEMENT	DESCRIPTIF DU LABORATOIRE	DATE DE PRELEVEMENT	NOM DE L'OPERATEUR
Enduit / Peinture	Enduit plâtreux blanc en vrac non séparable + peinture non séparable + carton en vrac non séparable	12/03/2018	BEDEL Gaetan
LOCALISATION		RESULTAT	
Mur D		Amiante non détecté

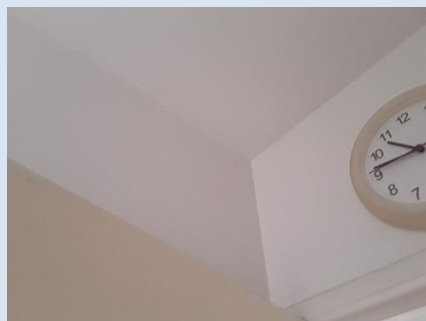
PIECE	ETAGE	ELEMENTS	DESCRIPTIF LABORATOIRE	Echantillon	REPERAGE	ETAT	RESULTAT
Cuisine		Enduit / Peinture béton	Enduit plâtreux blanc en vrac + peintures multiples non séparable	75LAB0704P002	Mur E	BON ETAT	Amiante détecté (Chrysotile)
Cuisine		Enduit / Peinture béton	Enduit plâtreux blanc en faible quantité en vrac non séparable + peintures multiples en faible quantité non séparable	75LAB0704P004	Plafond	BON ETAT	Amiante détecté (Chrysotile)

PRELEVEMENT : 75LAB0704P004			
NOM DU CLIENT	NUMERO DU DOSSIER	PIECE OU LOCAL	
OPH77	75LAB0704 12/03/2018	Cuisine	
ELEMENT	DESCRIPTIF DU LABORATOIRE	DATE DE PRELEVEMENT	NOM DE L'OPERATEUR
Enduit / Peinture béton	Enduit plâtreux blanc en faible quantité en vrac non séparable + peintures multiples en faible quantité non séparable	12/03/2018	BEDEL Gaetan
LOCALISATION		RESULTAT	
Plafond		Amiante détecté (Chrysotile)

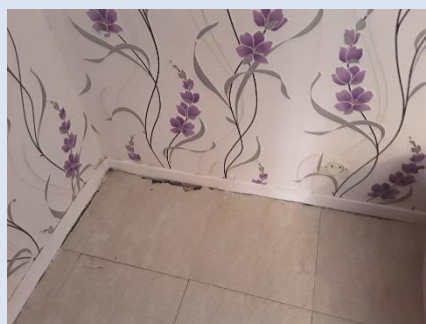
PRELEVEMENT : 75LAB0704P005			
NOM DU CLIENT	NUMERO DU DOSSIER		PIECE OU LOCAL
OPH77	75LAB0704 12/03/2018		Chambre 1
ELEMENT	DESCRIPTIF DU LABORATOIRE	DATE DE PRELEVEMENT	NOM DE L'OPERATEUR
Enduit / Peinture béton	Enduit plâtreux blanc en vrac + peinture non séparable	12/03/2018	BEDEL Gaetan
LOCALISATION		RESULTAT	
Mur E		Amiante non détecté

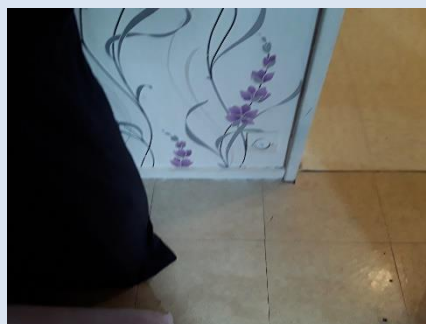
PRELEVEMENT : 75LAB0704P006			
NOM DU CLIENT	NUMERO DU DOSSIER		PIECE OU LOCAL
OPH77	75LAB0704 12/03/2018		Chambre 1
ELEMENT	DESCRIPTIF DU LABORATOIRE	DATE DE PRELEVEMENT	NOM DE L'OPERATEUR
Enduit / Peinture plaque de plâtre	Enduit plâtreux blanc en vrac + carton non séparable + peinture non séparable + papier peint non séparable	12/03/2018	BEDEL Gaetan
LOCALISATION		RESULTAT	
Mur F		Amiante non détecté

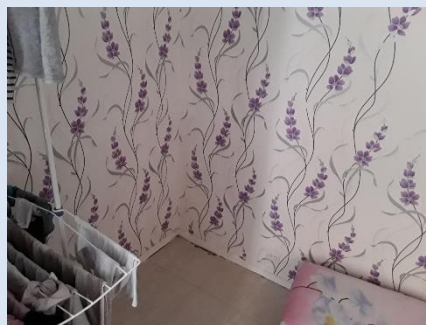
PRELEVEMENT : 75LAB0704P007			
NOM DU CLIENT	NUMERO DU DOSSIER	PIECE OU LOCAL	
OPH77	75LAB0704 12/03/2018	Chambre 1	
ELEMENT	DESCRIPTIF DU LABORATOIRE	DATE DE PRELEVEMENT	NOM DE L'OPERATEUR
Dalle de sol	Revêtement cassant beige en vrac + colle polymère jaune + peinture en faible quantité non séparable + ragréage gris en faible quantité non séparable	12/03/2018	BEDEL Gaetan
LOCALISATION		RESULTAT	
Sols		Amiante non détecté
