Rapport de mission de repérage des matériaux et produits contenant de l'amiante avant réalisation de travaux

Norme NF X 46-020 V .2017

51 SQUARE DES SORBIERS

77350 LE MEE SUR SEINE

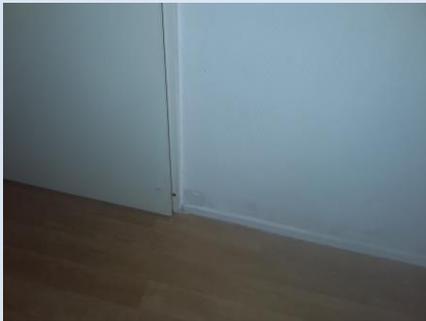
PRELEVEMENT : 75LAC0101P001			
NOM DU CLIENT	NUMERO DU DOSSIER	PIECE OU LOCAL	
HABITAT 77-OPH DE SEINE ET MARNE	75LAC0101 04/11/2019	Entrée (R+1)	
ELEMENT	DESCRIPTIF DU LABORATOIRE	DATE DE PRELEVEMENT	NOM DE L'OPERATEUR
Enduit / Peinture béton	Peintures multiples non séparable + toile fibreuse blanche non séparable + enduit plâtreux blanc en vrac non séparable	04/11/2019	IZABACHENE Lyes
LOCALISATION		RESULTAT	
Mur H		Amiante non détecté	
EMPLACEMENT

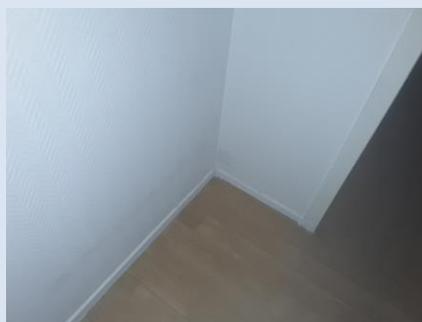
EMPLACEMENT

PRELEVEMENT : 75LAC0101P002			
NOM DU CLIENT	NUMERO DU DOSSIER	PIECE OU LOCAL	
HABITAT 77-OPH DE SEINE ET MARNE	75LAC0101 04/11/2019	Entrée (R+1)	
ELEMENT	DESCRIPTIF DU LABORATOIRE	DATE DE PRELEVEMENT	NOM DE L'OPERATEUR
Enduit / Calicot	Peinture non séparable + toile fibreuse blanche non séparable + enduit plâtreux blanc non séparable + carton non séparable + matériau plâtreux blanc	04/11/2019	IZABACHENE Lyes
LOCALISATION		RESULTAT	
Mur F		Amiante non détecté

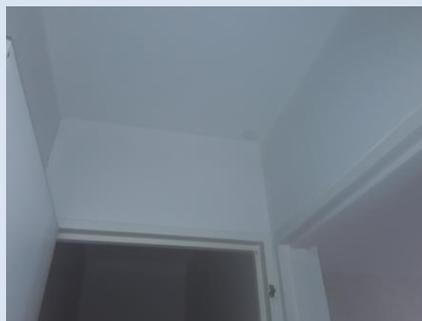
EMPLACEMENT

PRELEVEMENT : 75LAC0101P003			
NOM DU CLIENT	NUMERO DU DOSSIER	PIECE OU LOCAL	
HABITAT 77-OPH DE SEINE ET MARNE	75LAC0101 04/11/2019	Entrée (R+1)	
ELEMENT	DESCRIPTIF DU LABORATOIRE	DATE DE PRELEVEMENT	NOM DE L'OPERATEUR
Enduit / Peinture béton	Peinture en vrac non séparable + enduit plâtreux blanc en vrac non séparable	04/11/2019	IZABACHENE Lyes
LOCALISATION		RESULTAT	
Plafond		Amiante non détecté

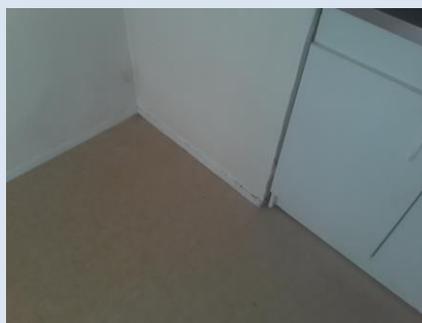
EMPLACEMENT

PRELEVEMENT : 75LAC0101P004			
NOM DU CLIENT	NUMERO DU DOSSIER	PIECE OU LOCAL	
HABITAT 77-OPH DE SEINE ET MARNE	75LAC0101 04/11/2019	Cuisine (R+1)	
ELEMENT	DESCRIPTIF DU LABORATOIRE	DATE DE PRELEVEMENT	NOM DE L'OPERATEUR
Enduit / Peinture béton	Peintures multiples en vrac non séparable + toile fibreuse blanche non séparable + enduit plâtreux blanc en vrac non séparable	04/11/2019	IZABACHENE Lyes
LOCALISATION		RESULTAT	
Mur E		Amiante non détecté

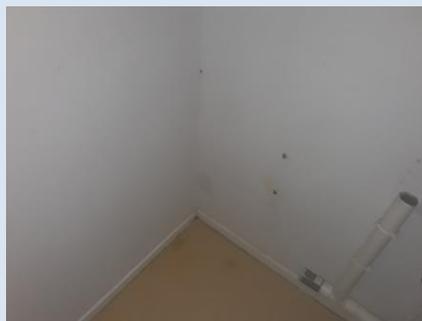
EMPLACEMENT

PRELEVEMENT : 75LAC0101P005			
NOM DU CLIENT	NUMERO DU DOSSIER	PIECE OU LOCAL	
HABITAT 77-OPH DE SEINE ET MARNE	75LAC0101 04/11/2019	Salle de bains (R+1)	
ELEMENT	DESCRIPTIF DU LABORATOIRE	DATE DE PRELEVEMENT	NOM DE L'OPERATEUR
Enduit / Calicot	Peinture non séparable + papier non séparable + enduit plâtreux blanc non séparable + carton non séparable + matériau plâtreux blanc	04/11/2019	IZABACHENE Lyes
LOCALISATION		RESULTAT	
Mur B		Amiante non détecté

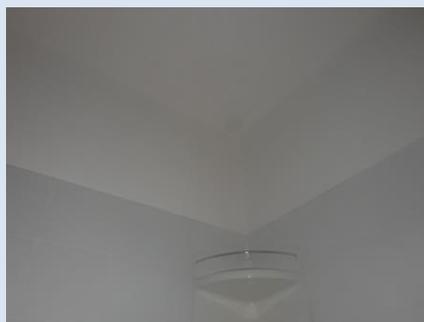
PRELEVEMENT : 75LAC0101P006			
NOM DU CLIENT	NUMERO DU DOSSIER	PIECE OU LOCAL	
HABITAT 77-OPH DE SEINE ET MARNE	75LAC0101 04/11/2019	Salle de bains (R+1)	
ELEMENT	DESCRIPTIF DU LABORATOIRE	DATE DE PRELEVEMENT	NOM DE L'OPERATEUR
Enduit / Peinture béton	Peintures multiples en vrac non séparable + enduit plâtreux blanc en vrac non séparable	04/11/2019	IZABACHENE Lyes
LOCALISATION		RESULTAT	
Plafond		Amiante non détecté	
EMPLACEMENT

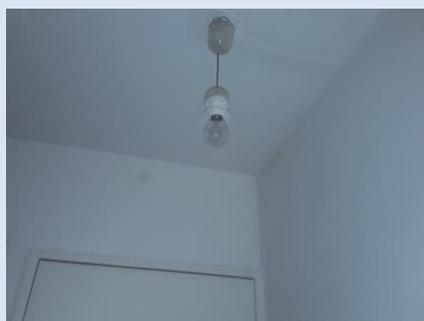
PRELEVEMENT : 75LAC0101P007			
NOM DU CLIENT	NUMERO DU DOSSIER	PIECE OU LOCAL	
HABITAT 77-OPH DE SEINE ET MARNE	75LAC0101 04/11/2019	Cuisine (R+1)	
ELEMENT	DESCRIPTIF DU LABORATOIRE	DATE DE PRELEVEMENT	NOM DE L'OPERATEUR
Enduit / Peinture	Peinture en vrac non séparable + enduit plâtreux blanc en vrac non séparable	04/11/2019	IZABACHENE Lyes
LOCALISATION		RESULTAT	
Plafond		Amiante non détecté	
EMPLACEMENT
