Rapport de mission de repérage des matériaux et produits contenant de l'amiante avant réalisation de travaux

51 SQUARE DES SORBIERS

77350 LE MEE SUR SEINE

RAPPORT N° :	75LAC0504	Laboratoire d'Analyses :	ITGA
Repérage réalisé le :	13/06/2018	Adresse laboratoire :	3 RUE ARMAND HERPIN LACROIX - CS 46537 35065 RENNES CEDEX
Accompagnateur :		Numéro d'accréditation :	1-5967
Par :	Gaetan BEDEL	Organisme d'assurance professionnelle :	AXA France
N° certificat :	CPDI3869	Adresse assurance :	313 Terrasses de l'Arche 92727 NANTERRE CEDEX
Date d'obtention :	22/04/2016	N° de contrat d'assurance :	10063271004
Organisme certificateur	I.CERT PARC EDONIA - BAT G - RUE DE LA TERRE VICTORIA - 35760 SAINT GREGOIRE	Date de validité :	31/12/2018

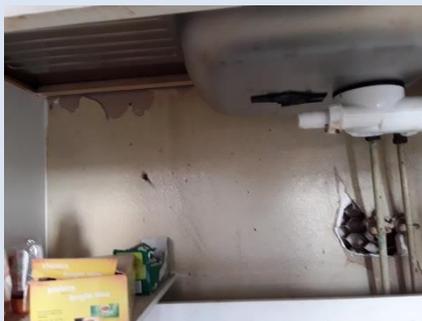
EMPLACEMENT

PRELEVEMENT : 75LAC0504P001			
NOM DU CLIENT	NUMERO DU DOSSIER		PIECE OU LOCAL
OPH77	75LAC0504 13/06/2018		Cuisine
ELEMENT	DESCRIPTIF DU LABORATOIRE	DATE DE PRELEVEMENT	NOM DE L'OPERATEUR
Revêtement bitumineux	Matériau bitumineux	13/06/2018	BEDEL Gaetan
LOCALISATION		RESULTAT	
Sous évier		Amiante non détecté

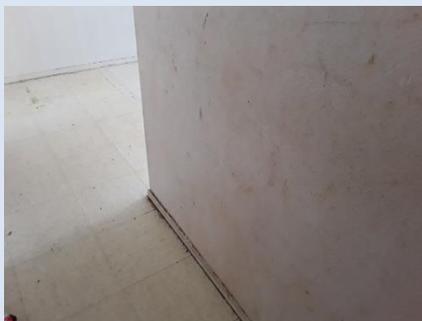
EMPLACEMENT

PRELEVEMENT : 75LAC0504P002			
NOM DU CLIENT	NUMERO DU DOSSIER		PIECE OU LOCAL
OPH77	75LAC0504 13/06/2018		Cuisine
ELEMENT	DESCRIPTIF DU LABORATOIRE	DATE DE PRELEVEMENT	NOM DE L'OPERATEUR
Enduit / Peinture béton	Enduit gris en vrac non séparable + peintures multiples	13/06/2018	BEDEL Gaetan
LOCALISATION		RESULTAT	
Mur E		Amiante non détecté

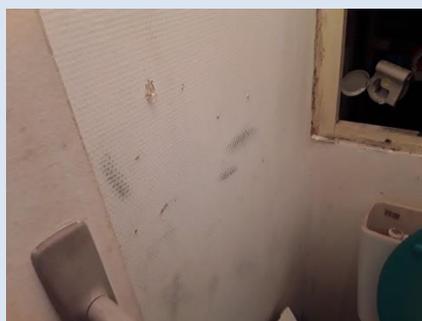
EMPLACEMENT

PRELEVEMENT : 75LAC0504P003			
NOM DU CLIENT	NUMERO DU DOSSIER	PIECE OU LOCAL	
OPH77	75LAC0504 13/06/2018	WC	
ELEMENT	DESCRIPTIF DU LABORATOIRE	DATE DE PRELEVEMENT	NOM DE L'OPERATEUR
Enduit / Peinture plaque de plâtre	Enduit plâtreux blanc en vrac + peintures multiples non séparable + carton non séparable	13/06/2018	BEDEL Gaetan
LOCALISATION		RESULTAT	
Mur A		Amiante non détecté

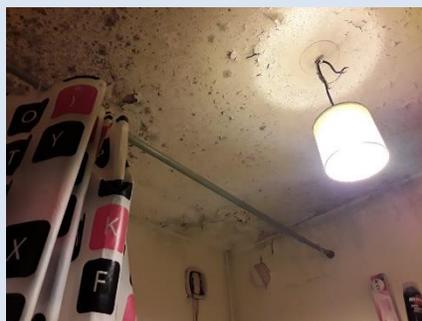
EMPLACEMENT

PRELEVEMENT : 75LAC0504P004			
NOM DU CLIENT	NUMERO DU DOSSIER	PIECE OU LOCAL	
OPH77	75LAC0504 13/06/2018	Salle de bains	
ELEMENT	DESCRIPTIF DU LABORATOIRE	DATE DE PRELEVEMENT	NOM DE L'OPERATEUR
Enduit / Peinture béton	Enduit plâtreux blanc en vrac + peintures multiples non séparable	13/06/2018	BEDEL Gaetan
LOCALISATION		RESULTAT	
Plafond		Amiante non détecté

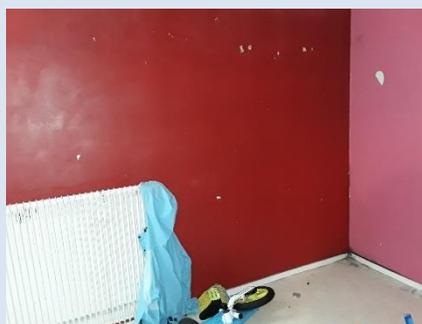
EMPLACEMENT

PRELEVEMENT : 75LAC0504P005			
NOM DU CLIENT	NUMERO DU DOSSIER	PIECE OU LOCAL	
OPH77	75LAC0504 13/06/2018	Chambre 1	
ELEMENT	DESCRIPTIF DU LABORATOIRE	DATE DE PRELEVEMENT	NOM DE L'OPERATEUR
Enduit / Peinture béton	Enduit plâtreux blanc en vrac + peintures multiples non séparable + papier non séparable	13/06/2018	BEDEL Gaetan
LOCALISATION		RESULTAT	
Mur B		Amiante non détecté

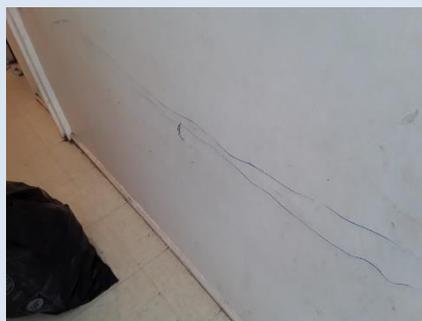
EMPLACEMENT

PRELEVEMENT : 75LAC0504P006			
NOM DU CLIENT	NUMERO DU DOSSIER	PIECE OU LOCAL	
OPH77	75LAC0504 13/06/2018	Chambre 2	
ELEMENT	DESCRIPTIF DU LABORATOIRE	DATE DE PRELEVEMENT	NOM DE L'OPERATEUR
Enduit / Peinture plaque de plâtre	Enduit plâtreux blanc en vrac + peinture non séparable	13/06/2018	BEDEL Gaetan
LOCALISATION		RESULTAT	
Mur A		Amiante non détecté

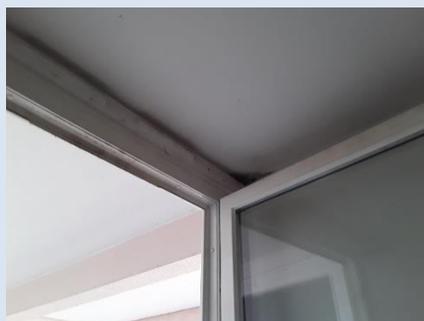
EMPLACEMENT

PRELEVEMENT : 75LAC0504P007			
NOM DU CLIENT	NUMERO DU DOSSIER	PIECE OU LOCAL	
OPH77	75LAC0504 13/06/2018	Séjour	
ELEMENT	DESCRIPTIF DU LABORATOIRE	DATE DE PRELEVEMENT	NOM DE L'OPERATEUR
Enduit / Peinture béton	Enduit plâtreux blanc en vrac + peinture non séparable + matériau gris en faible quantité en vrac non séparable	13/06/2018	BEDEL Gaetan
LOCALISATION		RESULTAT	
Plafond		Amiante non détecté

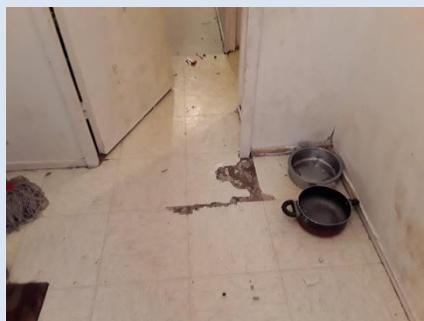
EMPLACEMENT

PRELEVEMENT : 75LAC0504P008			
NOM DU CLIENT	NUMERO DU DOSSIER	PIECE OU LOCAL	
OPH77	75LAC0504 13/06/2018	Entrée	
ELEMENT	DESCRIPTIF DU LABORATOIRE	DATE DE PRELEVEMENT	NOM DE L'OPERATEUR
Dalle de sol	Revêtement souple beige + colle polymère jaune + peinture non séparable	13/06/2018	BEDEL Gaetan
LOCALISATION		RESULTAT	
Sol		Amiante non détecté

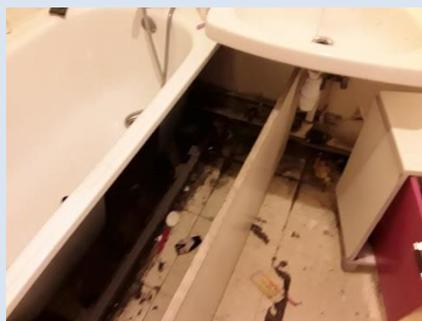
EMPLACEMENT

PRELEVEMENT : 75LAC0504P009			
NOM DU CLIENT	NUMERO DU DOSSIER	PIECE OU LOCAL	
OPH77	75LAC0504 13/06/2018	Salle de bains	
ELEMENT	DESCRIPTIF DU LABORATOIRE	DATE DE PRELEVEMENT	NOM DE L'OPERATEUR
Dalle de sol	Revêtement souple beige + colle polymère jaune avec poussières + ragréage gris en faible quantité non séparable	13/06/2018	BEDEL Gaetan
LOCALISATION		RESULTAT	
Sol		Amiante non détecté

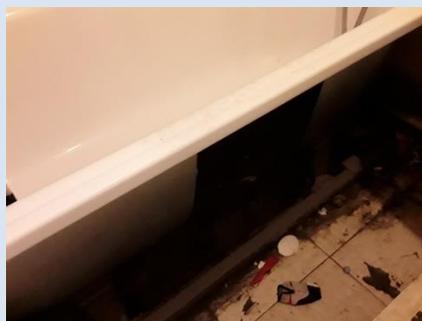
EMPLACEMENT

PIECE	ETAGE	ELEMENTS	DESCRIPTIF LABORATOIRE	REPERAGE	Echantillon	METHODE	ETAT	RESULTAT
Salle de bains		Revêtement bitumineux	Matériau bitumineux noir	Sous baignoire	75LAC0504P010	RESULTAT ANALYSE	BON ETAT	Amiante détecté (Chrysotile)
Salle de bains		Revêtement bitumineux	Matériau bitumineux noir	Sous baignoire	75LAC0504P010	ZSO	BON ETAT	Amiante détecté (Chrysotile)

PIECE	ETAGE	ELEMENTS	DESCRIPTIF LABORATOIRE	Echantillon	REPERAGE	ETAT	RESULTAT	METHODE
Salle de bains		Revêtement bitumineux	Matériau bitumineux noir	75LAC0504P010	Sous baignoire	BON ETAT	Amiante détecté (Chrysotile)	ZSO

PRELEVEMENT : 75LAC0504P010			
NOM DU CLIENT	NUMERO DU DOSSIER	PIECE OU LOCAL	
OPH77	75LAC0504 13/06/2018	Salle de bains	
ELEMENT	DESCRIPTIF DU LABORATOIRE	DATE DE PRELEVEMENT	NOM DE L'OPERATEUR
Revêtement bitumineux	Matériau bitumineux noir	13/06/2018	BEDEL Gaetan
LOCALISATION		RESULTAT	
Sous baignoire		Amiante détecté (Chrysotile)

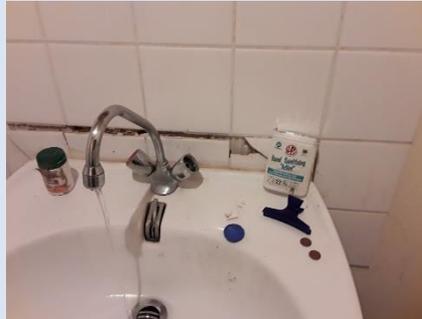
PRELEVEMENT : 75LAC0504P011			
NOM DU CLIENT	NUMERO DU DOSSIER	PIECE OU LOCAL	
OPH77	75LAC0504 13/06/2018	WC	
ELEMENT	DESCRIPTIF DU LABORATOIRE	DATE DE PRELEVEMENT	NOM DE L'OPERATEUR
Faïence 1	Colle beige + papier non séparable + carrelage	13/06/2018	BEDEL Gaetan
LOCALISATION		RESULTAT	
Mur B		Amiante non détecté	
EMPLACEMENT
