Rapport de mission de repérage des matériaux et produits contenant de l'amiante avant réalisation de travaux

51 SQUARE DES SORBIERS

77350 LE MEE SUR SEINE

RAPPORT N° :	75LAC0601	Laboratoire d'Analyses :	ITGA
Repérage réalisé le :	05/03/2018	Adresse laboratoire :	3 RUE ARMAND HERPIN LACROIX - CS 46537 35065 RENNES CEDEX
Accompagnateur :		Numéro d'accréditation :	1-5967
Par :	Gaetan BEDEL	Organisme d'assurance professionnelle :	AXA France
N° certificat :	CPDI3869	Adresse assurance :	313 Terrasses de l'Arche 92727 NANTERRE CEDEX
Date d'obtention :	22/04/2016	N° de contrat d'assurance :	10063271004
Organisme certificateur	I.CERT PARC EDONIA - BAT G - RUE DE LA TERRE VICTORIA - 35760 SAINT GREGOIRE	Date de validité :	31/12/2018

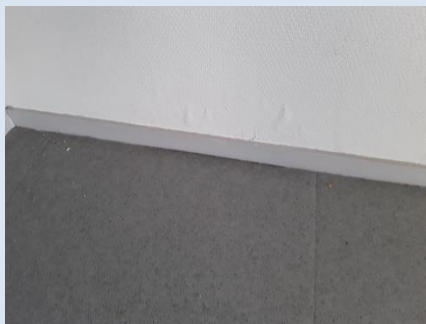
PRELEVEMENT : 75LAC0601P001			
NOM DU CLIENT	NUMERO DU DOSSIER		PIECE OU LOCAL
OPH77	75LAC0601 05/03/2018		Séjour
ELEMENT	DESCRIPTIF DU LABORATOIRE	DATE DE PRELEVEMENT	NOM DE L'OPERATEUR
Enduit / Peinture béton	Enduit plâtreux blanc en vrac + peinture non séparable + toile fibreuse blanche non séparable	05/03/2018	BEDEL Gaetan
LOCALISATION		RESULTAT	
Mur A		Amiante non détecté

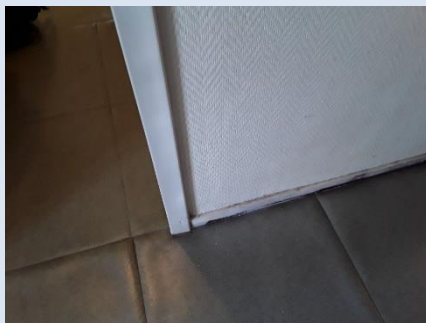
PRELEVEMENT : 75LAC0601P002			
NOM DU CLIENT	NUMERO DU DOSSIER		PIECE OU LOCAL
OPH77	75LAC0601 05/03/2018		Entrée
ELEMENT	DESCRIPTIF DU LABORATOIRE	DATE DE PRELEVEMENT	NOM DE L'OPERATEUR
Enduit / Peinture plaque de plâtre	Enduit plâtreux blanc en vrac + peinture non séparable	05/03/2018	BEDEL Gaetan
LOCALISATION		RESULTAT	
Mur D		Amiante non détecté

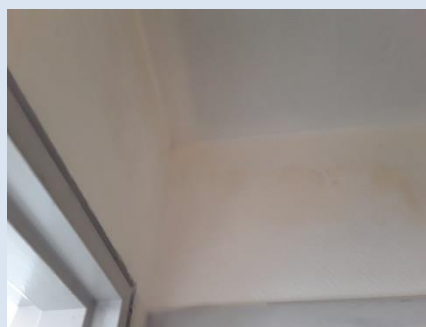
PRELEVEMENT : 75LAC0601P003			
NOM DU CLIENT	NUMERO DU DOSSIER	PIECE OU LOCAL	
OPH77	75LAC0601 05/03/2018	Entrée	
ELEMENT	DESCRIPTIF DU LABORATOIRE	DATE DE PRELEVEMENT	NOM DE L'OPERATEUR
Enduit / Peinture béton	Enduit plâtreux blanc en vrac + peinture non séparable	05/03/2018	BEDEL Gaetan
LOCALISATION		RESULTAT	
Plafonds		Amiante non détecté

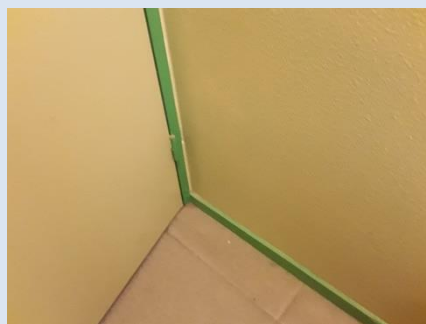
PRELEVEMENT : 75LAC0601P004			
NOM DU CLIENT	NUMERO DU DOSSIER	PIECE OU LOCAL	
OPH77	75LAC0601 05/03/2018	Cuisine	
ELEMENT	DESCRIPTIF DU LABORATOIRE	DATE DE PRELEVEMENT	NOM DE L'OPERATEUR
Enduit / Peinture béton	Enduit plâtreux blanc en vrac + peinture non séparable	05/03/2018	BEDEL Gaetan
LOCALISATION		RESULTAT	
Mur A		Amiante non détecté

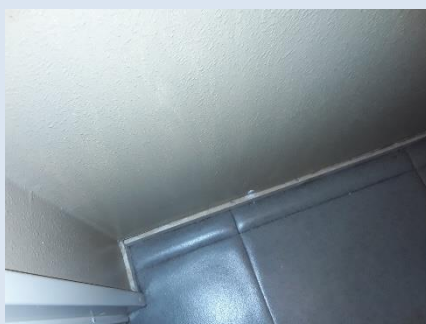
PRELEVEMENT : 75LAC0601P005			
NOM DU CLIENT	NUMERO DU DOSSIER	PIECE OU LOCAL	
OPH77	75LAC0601 05/03/2018	WC	
ELEMENT	DESCRIPTIF DU LABORATOIRE	DATE DE PRELEVEMENT	NOM DE L'OPERATEUR
Enduit / Peinture plaque de plâtre	Enduit plâtreux blanc en vrac + peinture non séparable + papier non séparable	05/03/2018	BEDEL Gaetan
LOCALISATION		RESULTAT	
Mur A		Amiante non détecté

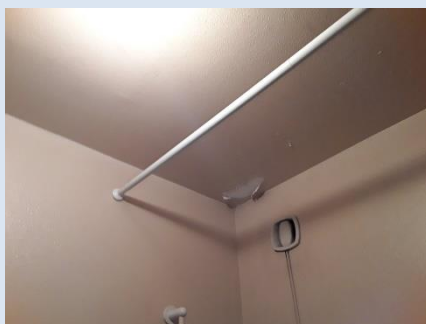
PRELEVEMENT : 75LAC0601P006			
NOM DU CLIENT	NUMERO DU DOSSIER	PIECE OU LOCAL	
OPH77	75LAC0601 05/03/2018	Salle de bains	
ELEMENT	DESCRIPTIF DU LABORATOIRE	DATE DE PRELEVEMENT	NOM DE L'OPERATEUR
Enduit / Peinture béton	Enduit plâtreux blanc en vrac + peinture non séparable	05/03/2018	BEDEL Gaetan
LOCALISATION		RESULTAT	
Plafonds		Amiante non détecté

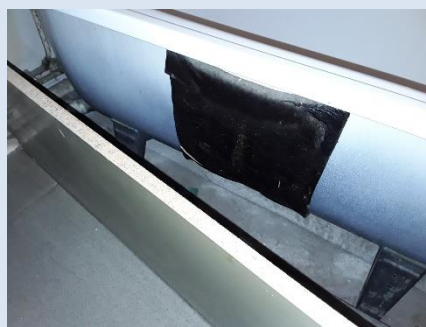
PRELEVEMENT : 75LAC0601P007			
NOM DU CLIENT	NUMERO DU DOSSIER	PIECE OU LOCAL	
OPH77	75LAC0601 05/03/2018	Salle de bains	
ELEMENT	DESCRIPTIF DU LABORATOIRE	DATE DE PRELEVEMENT	NOM DE L'OPERATEUR
Revêtement bitumineux	Matériau bitumineux noir	05/03/2018	BEDEL Gaetan
LOCALISATION		RESULTAT	
Sous baignoire		Amiante détecté (Chrysotile)

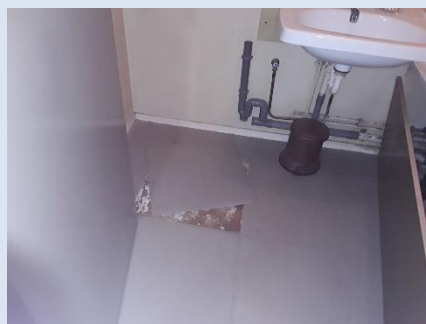
PRELEVEMENT : 75LAC0601P008			
NOM DU CLIENT	NUMERO DU DOSSIER	PIECE OU LOCAL	
OPH77	75LAC0601 05/03/2018	Salle de bains	
ELEMENT	DESCRIPTIF DU LABORATOIRE	DATE DE PRELEVEMENT	NOM DE L'OPERATEUR
Dalle de sol	Revêtement souple gris + colle polymère jaune non séparable + ragréage gris	05/03/2018	BEDEL Gaetan
LOCALISATION		RESULTAT	
Sols		Amiante non détecté

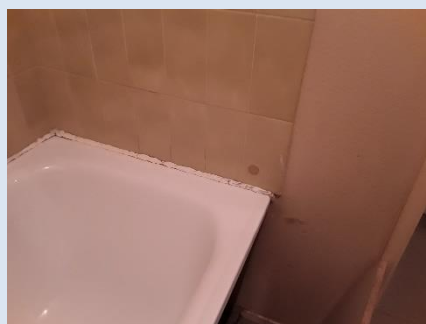
PRELEVEMENT : 75LAC0601P009			
NOM DU CLIENT	NUMERO DU DOSSIER		PIECE OU LOCAL
OPH77	75LAC0601 05/03/2018		Salle de bains
ELEMENT	DESCRIPTIF DU LABORATOIRE	DATE DE PRELEVEMENT	NOM DE L'OPERATEUR
Faïence 1	Colle beige + couche plâtreuse blanche non séparable + carrelage	05/03/2018	BEDEL Gaetan
LOCALISATION		RESULTAT	
Mur D		Amiante non détecté

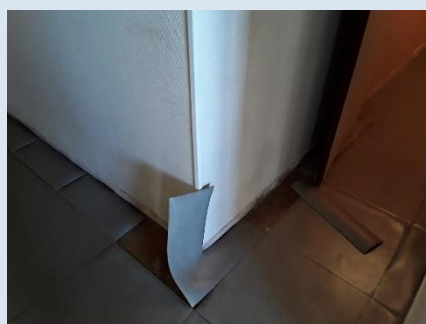
PRELEVEMENT : 75LAC0601P010			
NOM DU CLIENT	NUMERO DU DOSSIER		PIECE OU LOCAL
OPH77	75LAC0601 05/03/2018		Entrée
ELEMENT	DESCRIPTIF DU LABORATOIRE	DATE DE PRELEVEMENT	NOM DE L'OPERATEUR
Dalle de sol	Revêtement souple gris + colle polymère jaune + ragréage gris en faible quantité non séparable	05/03/2018	BEDEL Gaetan
LOCALISATION		RESULTAT	
Sols		Amiante non détecté

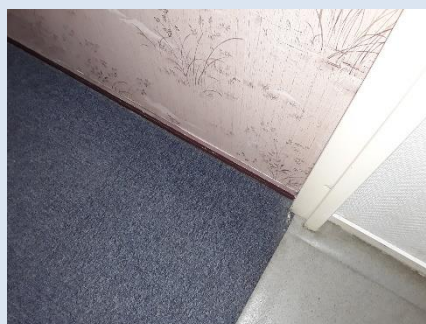
PRELEVEMENT : 75LAC0601P011

NOM DU CLIENT	NUMERO DU DOSSIER	PIECE OU LOCAL	
OPH77	75LAC0601 05/03/2018	Chambre 1	
ELEMENT	DESCRIPTIF DU LABORATOIRE	DATE DE PRELEVEMENT	NOM DE L'OPERATEUR
Moquette	Moquette bleue avec couche bitumineuse + colle polymère jaune non séparable	05/03/2018	BEDEL Gaetan
LOCALISATION		RESULTAT	
Sols		Amiante non détecté

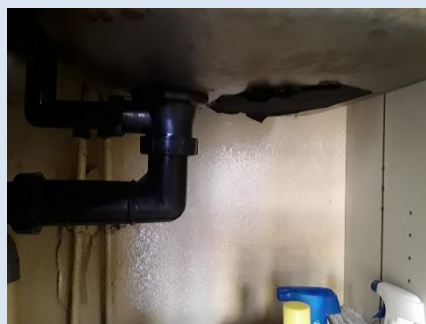
PRELEVEMENT : 75LAC0601P012

NOM DU CLIENT	NUMERO DU DOSSIER	PIECE OU LOCAL	
OPH77	75LAC0601 05/03/2018	Cuisine	
ELEMENT	DESCRIPTIF DU LABORATOIRE	DATE DE PRELEVEMENT	NOM DE L'OPERATEUR
Revêtement bitumineux	Tampon bitumineux noir	05/03/2018	BEDEL Gaetan
LOCALISATION		RESULTAT	
Sous évier		Amiante détecté (Chrysotile)
