## Rapport de mission de repérage des matériaux et produits contenant de l'amiante avant réalisation de travaux

Norme NF X 46-020 V .2017

51 SQUARE DES SORBIERS

RAPPORT N° :	75LAC0702	Laboratoire d'Analyses :	ITGA
Repérage réalisé le :	27/06/2019	Adresse laboratoire :	3 RUE ARMAND HERPIN LACROIX - CS 46537 35065 RENNES CEDEX
Accompagnateur :		Numéro d'accréditation :	1-5967
Par :	Serge TAVARES	Organisme d'assurance professionnelle :	AXA France
N° certificat :	DTI3472	Adresse assurance :	313 Terrasses de l'Arche 92727 NANTERRE CEDEX
Date d'obtention :	20/08/2018	N° de contrat d'assurance :	10158549604
Organisme certificateur		Date de validité :	31/12/2019

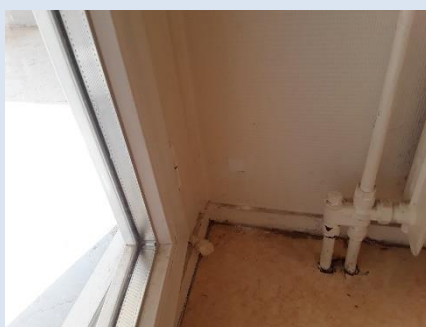
PRELEVEMENT : 75LAC0702P001			
NOM DU CLIENT	NUMERO DU DOSSIER		PIECE OU LOCAL
OPH77	75LAC0702 27/06/2019		Séjour (Rez de chaussée)
ELEMENT	DESCRIPTIF DU LABORATOIRE	DATE DE PRELEVEMENT	NOM DE L'OPERATEUR
Fibre de verre	Matériau plâtreux blanc en vrac + carton non séparable + toile fibreuse blanche non séparable + peinture non séparable	27/06/2019	TAVARES Serge
LOCALISATION		RESULTAT	
Mur B		Amiante non détecté

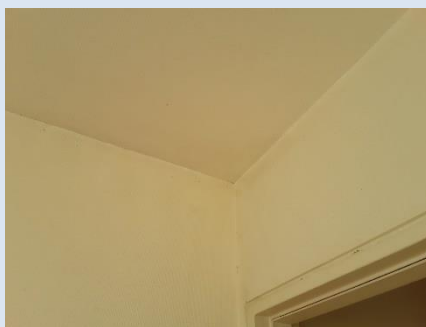
PRELEVEMENT : 75LAC0702P002			
NOM DU CLIENT	NUMERO DU DOSSIER		PIECE OU LOCAL
OPH77	75LAC0702 27/06/2019		Séjour (Rez de chaussée)
ELEMENT	DESCRIPTIF DU LABORATOIRE	DATE DE PRELEVEMENT	NOM DE L'OPERATEUR
Enduit / Peinture béton	Enduit plâtreux blanc en vrac + toile fibreuse blanche non séparable + peinture non séparable	27/06/2019	TAVARES Serge
LOCALISATION		RESULTAT	
Plafond		Amiante non détecté

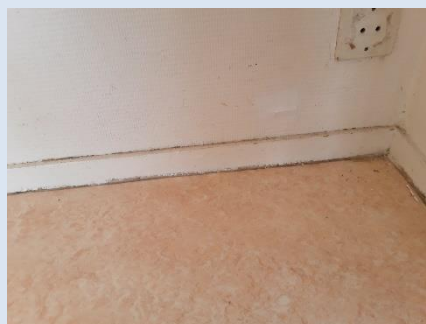
**PRELEVEMENT : 75LAC0702P003**

NOM DU CLIENT	NUMERO DU DOSSIER	PIECE OU LOCAL	
OPH77	75LAC0702 27/06/2019	Séjour (Rez de chaussée)	
ELEMENT	DESCRIPTIF DU LABORATOIRE	DATE DE PRELEVEMENT	NOM DE L'OPERATEUR
Fibre de verre	Matériau gris en vrac non séparable + matériau plâtreux blanc en vrac + toile fibreuse blanche non séparable + peinture non séparable	27/06/2019	TAVARES Serge
LOCALISATION		RESULTAT	
Mur D		Amiante non détecté

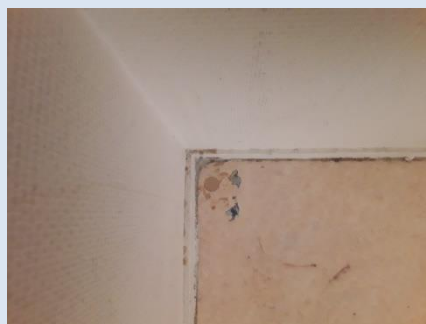
**PRELEVEMENT : 75LAC0702P004**

NOM DU CLIENT	NUMERO DU DOSSIER	PIECE OU LOCAL	
OPH77	75LAC0702 27/06/2019	Cuisine (Rez de chaussée)	
ELEMENT	DESCRIPTIF DU LABORATOIRE	DATE DE PRELEVEMENT	NOM DE L'OPERATEUR
Revêtement souple	Revêtement souple beige	27/06/2019	TAVARES Serge
LOCALISATION		RESULTAT	
Sol		Fr1:Amiante non détecté

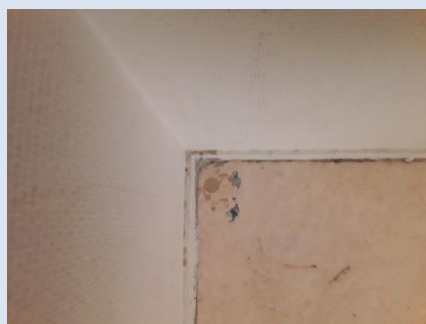
**PRELEVEMENT : 75LAC0702P004**

NOM DU CLIENT	NUMERO DU DOSSIER	PIECE OU LOCAL	
OPH77	75LAC0702 27/06/2019	Cuisine (Rez de chaussée)	
ELEMENT	DESCRIPTIF DU LABORATOIRE	DATE DE PRELEVEMENT	NOM DE L'OPERATEUR
Revêtement souple	Colle polymère jaune avec poussières non séparable + ragréage gris	27/06/2019	TAVARES Serge
LOCALISATION		RESULTAT	
Sol		Fr2:Amiante non détecté

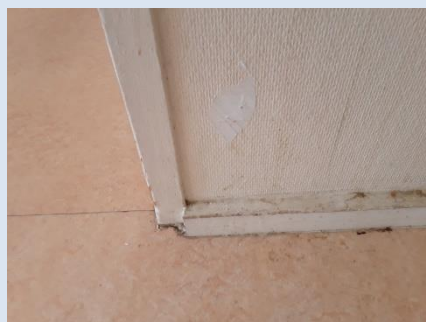
**PRELEVEMENT : 75LAC0702P005**

NOM DU CLIENT	NUMERO DU DOSSIER	PIECE OU LOCAL	
OPH77	75LAC0702 27/06/2019	Cuisine (Rez de chaussée)	
ELEMENT	DESCRIPTIF DU LABORATOIRE	DATE DE PRELEVEMENT	NOM DE L'OPERATEUR
Fibre de verre	Matériau plâtreux blanc en vrac + carton non séparable + toile fibreuse blanche non séparable + peinture non séparable	27/06/2019	TAVARES Serge
LOCALISATION		RESULTAT	
Mur D		Amiante non détecté

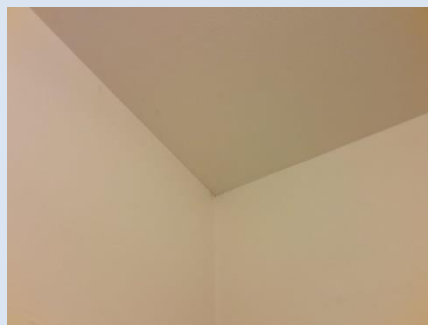
PRELEVEMENT : 75LAC0702P007			
NOM DU CLIENT	NUMERO DU DOSSIER	PIECE OU LOCAL	
OPH77	75LAC0702 27/06/2019	Salle de bains (Rez de chaussée)	
ELEMENT	DESCRIPTIF DU LABORATOIRE	DATE DE PRELEVEMENT	NOM DE L'OPERATEUR
Fibre de verre	Matériau plâtreux blanc en vrac + toile fibreuse blanche non séparable + peintures multiples non séparable	27/06/2019	TAVARES Serge
LOCALISATION		RESULTAT	
Plafond		Amiante non détecté

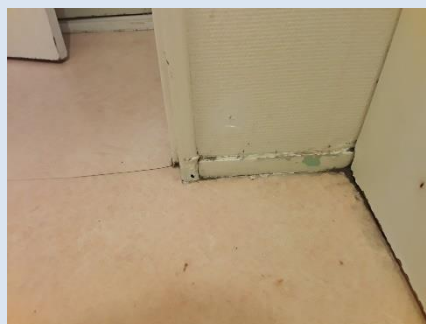
PRELEVEMENT : 75LAC0702P008			
NOM DU CLIENT	NUMERO DU DOSSIER	PIECE OU LOCAL	
OPH77	75LAC0702 27/06/2019	Salle de bains (Rez de chaussée)	
ELEMENT	DESCRIPTIF DU LABORATOIRE	DATE DE PRELEVEMENT	NOM DE L'OPERATEUR
Fibre de verre	Matériau plâtreux blanc en vrac + carton non séparable + toile fibreuse blanche non séparable + peintures multiples non séparable	27/06/2019	TAVARES Serge
LOCALISATION		RESULTAT	
Mur D		Amiante non détecté

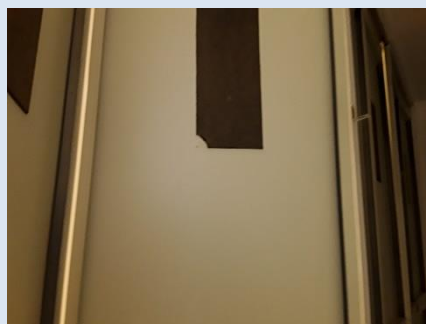
PIECE	ETAGE	ELEMENTS	DESCRIPTIF LABORATOIRE	REPERAGE	Echantillon	METHODE	ETAT	RESULTAT
Placard	Rez de chaussée	Revêtement bitumineux	Revêtement bitumineux noir	Porte de placard métallique	75LAC0702P009	RESULTAT ANALYSE	DEGRADATION PARTIELLE	Amiante détecté (Chrysotile)

PIECE	ETAGE	ELEMENTS	DESCRIPTIF LABORATOIRE	Echantillon	REPERAGE	ETAT	RESULTAT
Placard	Rez de chaussée	Revêtement bitumineux	Revêtement bitumineux noir	75LAC0702P009	Porte de placard métallique	DEGRADATION PARTIELLE	Amiante détecté (Chrysotile)

PRELEVEMENT : 75LAC0702P009			
NOM DU CLIENT	NUMERO DU DOSSIER	PIECE OU LOCAL	
OPH77	75LAC0702 27/06/2019	Placard (Rez de chaussée)	
ELEMENT	DESCRIPTIF DU LABORATOIRE	DATE DE PRELEVEMENT	NOM DE L'OPERATEUR
Revêtement bitumineux	Revêtement bitumineux noir	27/06/2019	TAVARES Serge
LOCALISATION		RESULTAT	
Porte de placard métallique		Amiante détecté (Chrysotile)

* Revêtement bitumineux noir	META (2)	1	16/07/2019	Présence de fibres d'amiante / Chrysotile

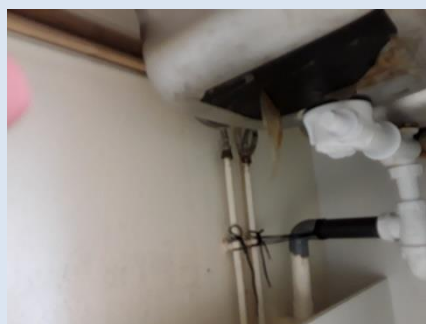
PRELEVEMENT : 75LAC0702P010			
NOM DU CLIENT	NUMERO DU DOSSIER		PIECE OU LOCAL
OPH77	75LAC0702 27/06/2019		Cuisine (Rez de chaussée)
ELEMENT	DESCRIPTIF DU LABORATOIRE	DATE DE PRELEVEMENT	NOM DE L'OPERATEUR
Revêtement bitumineux	Tampon bitumineux noir	27/06/2019	TAVARES Serge
LOCALISATION		RESULTAT	
Sous évier		Amiante non détecté

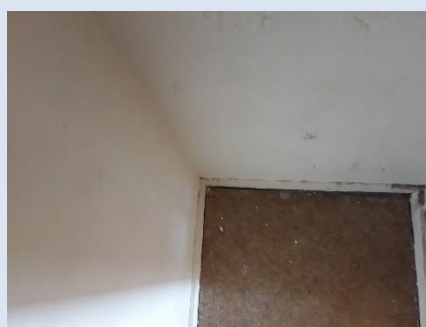
PRELEVEMENT : 75LAC0702P011			
NOM DU CLIENT	NUMERO DU DOSSIER		PIECE OU LOCAL
OPH77	75LAC0702 27/06/2019		Placard (Rez de chaussée)
ELEMENT	DESCRIPTIF DU LABORATOIRE	DATE DE PRELEVEMENT	NOM DE L'OPERATEUR
Moquette	Moquette beige	27/06/2019	TAVARES Serge
LOCALISATION		RESULTAT	
Sol		Fr1:Amiante non détecté

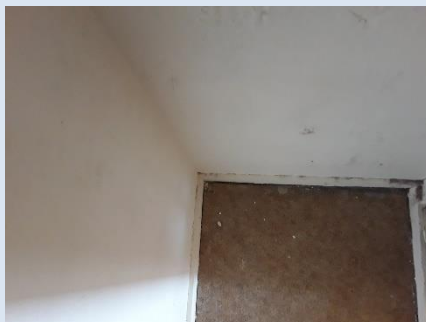
PRELEVEMENT : 75LAC0702P011			
NOM DU CLIENT	NUMERO DU DOSSIER		PIECE OU LOCAL
OPH77	75LAC0702 27/06/2019		Placard (Rez de chaussée)
ELEMENT	DESCRIPTIF DU LABORATOIRE	DATE DE PRELEVEMENT	NOM DE L'OPERATEUR
Moquette	Colle polymère jaune en faible quantité avec poussières non séparable + ragréage gris en faible quantité en vrac	27/06/2019	TAVARES Serge
LOCALISATION		RESULTAT	
Sol		Fr2:Amiante non détecté	
EMPLACEMENT
