Rapport de mission de repérage des matériaux et produits contenant de l'amiante avant réalisation de travaux

Norme NF X 46-020 V .2017

60 SQUARE DES SORBIERS

RAPPORT N° :	75LAD0002	Laboratoire d'Analyses :	ITGA
Repérage réalisé le :	03/09/2019	Adresse laboratoire :	3 RUE ARMAND HERPIN LACROIX - CS 46537 35065 RENNES CEDEX
Accompagnateur :		Numéro d'accréditation :	1-5967
Par :	Lyes IZABACHENE	Organisme d'assurance professionnelle :	AXA France
N° certificat :	1378	Adresse assurance :	313 Terrasses de l'Arche 92727 NANTERRE CEDEX
Date d'obtention :	03/09/2015	N° de contrat d'assurance :	10158549604
Organisme certificateur	CEBTP ZAC La Clef Saint Pierre - 12 Avenue Gay Lussac - 78990 ELANCOURT	Date de validité :	31/12/2019

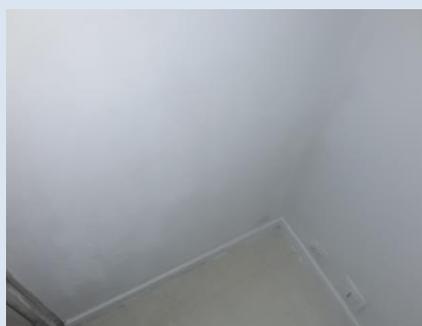
PRELEVEMENT : 75LAD0002P001			
NOM DU CLIENT	NUMERO DU DOSSIER		PIECE OU LOCAL
OPH77	75LAD0002 03/09/2019		Entrée (Rez de chaussée)
ELEMENT	DESCRIPTIF DU LABORATOIRE	DATE DE PRELEVEMENT	NOM DE L'OPERATEUR
Enduit / Peinture béton	Enduit gris en faible quantité en vrac hétérogène non séparable + papier non séparable + peinture non séparable	03/09/2019	IZABACHENE Lyes
LOCALISATION		RESULTAT	
Mur A		Amiante non détecté

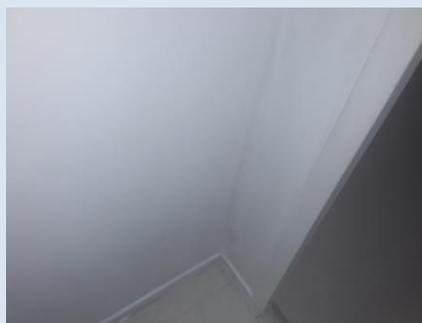
PRELEVEMENT : 75LAD0002P002			
NOM DU CLIENT	NUMERO DU DOSSIER		PIECE OU LOCAL
OPH77	75LAD0002 03/09/2019		Entrée (Rez de chaussée)
ELEMENT	DESCRIPTIF DU LABORATOIRE	DATE DE PRELEVEMENT	NOM DE L'OPERATEUR
Enduit / Calicot	Enduit plâtreux blanc en vrac non séparable + carton non séparable + papier peint non séparable	03/09/2019	IZABACHENE Lyes
LOCALISATION		RESULTAT	
Mur B		Amiante détecté (Chrysotile)

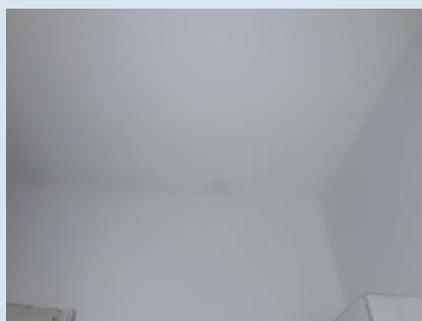
PRELEVEMENT : 75LAD0002P003

NOM DU CLIENT	NUMERO DU DOSSIER	PIECE OU LOCAL	
OPH77	75LAD0002 03/09/2019	Entrée (Rez de chaussée)	
ELEMENT	DESCRIPTIF DU LABORATOIRE	DATE DE PRELEVEMENT	NOM DE L'OPERATEUR
Enduit / Peinture béton	Enduit plâtreux blanc en vrac non séparable + peintures multiples non séparable	03/09/2019	IZABACHENE Lyes
LOCALISATION		RESULTAT	
Plafond		Amiante non détecté

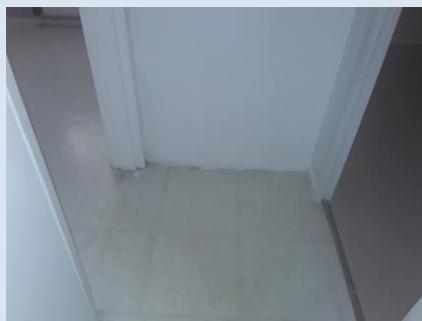
PRELEVEMENT : 75LAD0002P004

NOM DU CLIENT	NUMERO DU DOSSIER	PIECE OU LOCAL	
OPH77	75LAD0002 03/09/2019	Entrée (Rez de chaussée)	
ELEMENT	DESCRIPTIF DU LABORATOIRE	DATE DE PRELEVEMENT	NOM DE L'OPERATEUR
Revêtement de sols	Colle polymère jaune avec couche en mousse et poussières non séparable + revêtement souple marron avec couche fibreuse	03/09/2019	IZABACHENE Lyes
LOCALISATION		RESULTAT	
Sol		Fr1:Amiante non détecté

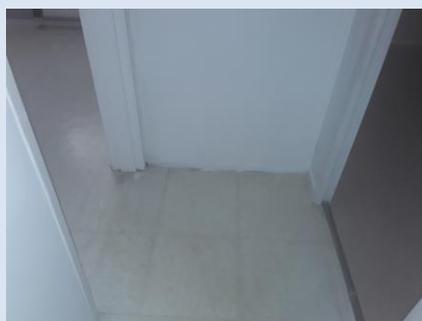
PRELEVEMENT : 75LAD0002P004			
NOM DU CLIENT	NUMERO DU DOSSIER		PIECE OU LOCAL
OPH77	75LAD0002 03/09/2019		Entrée (Rez de chaussée)
ELEMENT	DESCRIPTIF DU LABORATOIRE	DATE DE PRELEVEMENT	NOM DE L'OPERATEUR
Revêtement de sols	Colle polymère jaune non séparable + ragréage gris non séparable	03/09/2019	IZABACHENE Lyes
LOCALISATION		RESULTAT	
Sol		Fr2:Amiante non détecté

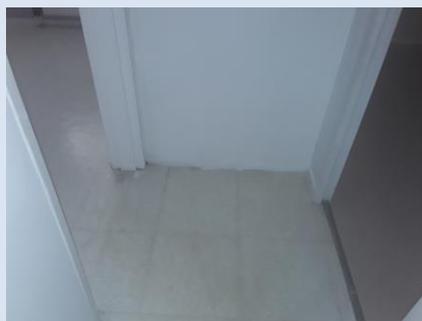
PRELEVEMENT : 75LAD0002P004			
NOM DU CLIENT	NUMERO DU DOSSIER		PIECE OU LOCAL
OPH77	75LAD0002 03/09/2019		Entrée (Rez de chaussée)
ELEMENT	DESCRIPTIF DU LABORATOIRE	DATE DE PRELEVEMENT	NOM DE L'OPERATEUR
Revêtement de sols	Matériau compact gris hétérogène	03/09/2019	IZABACHENE Lyes
LOCALISATION		RESULTAT	
Sol		Fr3:Amiante non détecté

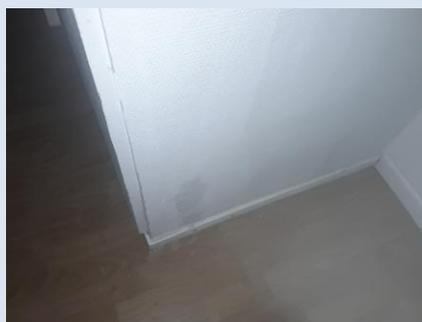
PRELEVEMENT : 75LAD0002P005			
NOM DU CLIENT	NUMERO DU DOSSIER	PIECE OU LOCAL	
OPH77	75LAD0002 03/09/2019	Cuisine (Rez de chaussée)	
ELEMENT	DESCRIPTIF DU LABORATOIRE	DATE DE PRELEVEMENT	NOM DE L'OPERATEUR
Enduit / Peinture béton	Enduit plâtreux blanc en vrac non séparable + matériau gris en vrac non séparable + toile fibreuse blanche non séparable + peintures multiples non séparable	03/09/2019	IZABACHENE Lyes
LOCALISATION		RESULTAT	
Mur B		Amiante non détecté

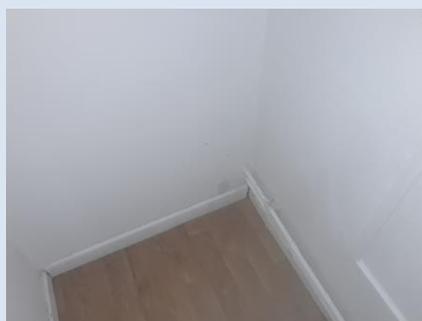
PRELEVEMENT : 75LAD0002P006			
NOM DU CLIENT	NUMERO DU DOSSIER	PIECE OU LOCAL	
OPH77	75LAD0002 03/09/2019	Cuisine (Rez de chaussée)	
ELEMENT	DESCRIPTIF DU LABORATOIRE	DATE DE PRELEVEMENT	NOM DE L'OPERATEUR
Enduit / Peinture	Enduit plâtreux bleu en vrac non séparable + toile fibreuse blanche non séparable + peinture non séparable	03/09/2019	IZABACHENE Lyes
LOCALISATION		RESULTAT	
Mur C		Amiante non détecté

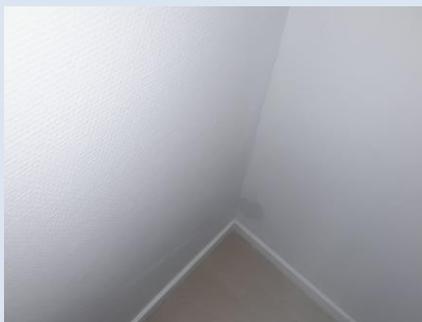
PRELEVEMENT : 75LAD0002P007

NOM DU CLIENT	NUMERO DU DOSSIER	PIECE OU LOCAL	
OPH77	75LAD0002 03/09/2019	Cuisine (Rez de chaussée)	
ELEMENT	DESCRIPTIF DU LABORATOIRE	DATE DE PRELEVEMENT	NOM DE L'OPERATEUR
Enduit / Calicot	Enduit plâtreux blanc en vrac non séparable + carton non séparable + toile fibreuse blanche non séparable + peintures multiples non séparable	03/09/2019	IZABACHENE Lyes
LOCALISATION		RESULTAT	
Mur F		Amiante détecté (Chrysotile)

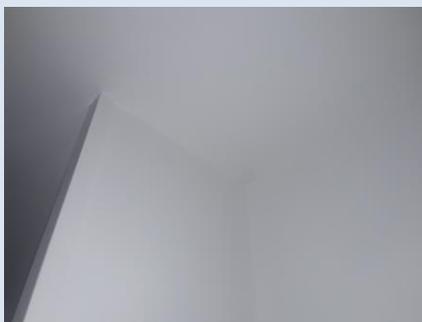
PRELEVEMENT : 75LAD0002P008

NOM DU CLIENT	NUMERO DU DOSSIER	PIECE OU LOCAL	
OPH77	75LAD0002 03/09/2019	Cuisine (Rez de chaussée)	
ELEMENT	DESCRIPTIF DU LABORATOIRE	DATE DE PRELEVEMENT	NOM DE L'OPERATEUR
Enduit / Peinture béton	Enduit plâtreux blanc en vrac non séparable + peintures multiples non séparable	03/09/2019	IZABACHENE Lyes
LOCALISATION		RESULTAT	
Plafond		Amiante détecté (Chrysotile)

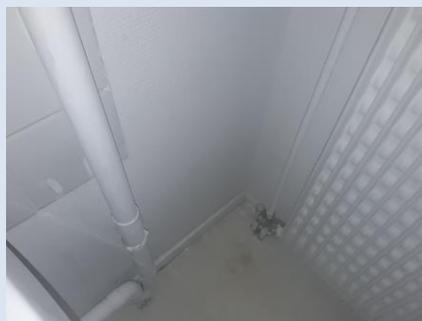
PRELEVEMENT : 75LAD0002P009			
NOM DU CLIENT	NUMERO DU DOSSIER		PIECE OU LOCAL
OPH77	75LAD0002 03/09/2019		Salle de bains (Rez de chaussée)
ELEMENT	DESCRIPTIF DU LABORATOIRE	DATE DE PRELEVEMENT	NOM DE L'OPERATEUR
Revêtement de sols	Revêtement souple blanc	03/09/2019	IZABACHENE Lyes
LOCALISATION		RESULTAT	
Sol		Fr1:Amiante non détecté

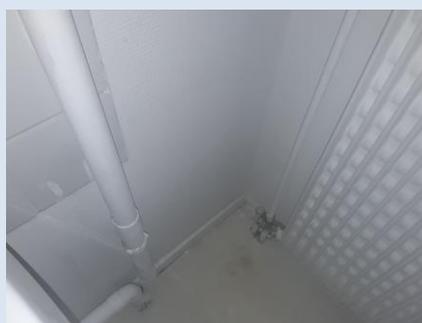
PRELEVEMENT : 75LAD0002P009			
NOM DU CLIENT	NUMERO DU DOSSIER		PIECE OU LOCAL
OPH77	75LAD0002 03/09/2019		Salle de bains (Rez de chaussée)
ELEMENT	DESCRIPTIF DU LABORATOIRE	DATE DE PRELEVEMENT	NOM DE L'OPERATEUR
Revêtement de sols	Colle polymère jaune	03/09/2019	IZABACHENE Lyes
LOCALISATION		RESULTAT	
Sol		Fr2:Amiante non détecté

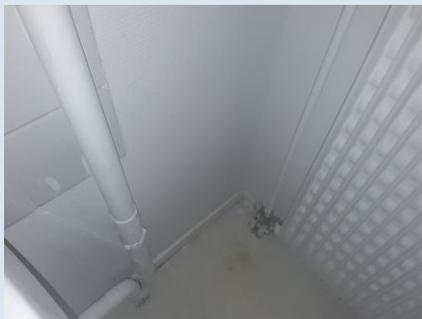
PRELEVEMENT : 75LAD0002P009

NOM DU CLIENT	NUMERO DU DOSSIER	PIECE OU LOCAL	
OPH77	75LAD0002 03/09/2019	Salle de bains (Rez de chaussée)	
ELEMENT	DESCRIPTIF DU LABORATOIRE	DATE DE PRELEVEMENT	NOM DE L'OPERATEUR
Revêtement de sols	Revêtement souple beige	03/09/2019	IZABACHENE Lyes
LOCALISATION		RESULTAT	
Sol		Fr3:Amiante non détecté

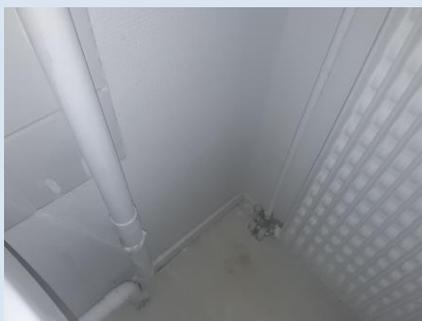
PRELEVEMENT : 75LAD0002P009

NOM DU CLIENT	NUMERO DU DOSSIER	PIECE OU LOCAL	
OPH77	75LAD0002 03/09/2019	Salle de bains (Rez de chaussée)	
ELEMENT	DESCRIPTIF DU LABORATOIRE	DATE DE PRELEVEMENT	NOM DE L'OPERATEUR
Revêtement de sols	Colle polymère jaune non séparable + ragréage gris non séparable + matériau gris hétérogène non séparable	03/09/2019	IZABACHENE Lyes
LOCALISATION		RESULTAT	
Sol		Fr4:Amiante non détecté
