Rapport de mission de repérage des matériaux et produits contenant de l'amiante avant  
réalisation de travaux

60 SQUARE DES SORBIERS - APT 4

77350 LE MEE SUR SEINE

RAPPORT N° :	OPH77 75LAD0204	Date d'émission du rapport :	08/09/2017
Le repérage a été réalisé le :	01/09/2017	Accompagnateur :	
Par :	Alain LEITE LOPES	Laboratoire d'Analyses :	ITGA
N° certificat de qualification :	C023-SE04-2017	Adresse laboratoire :	3 RUE ARMAND HERPIN LACROIX - CS 46537 35065 RENNES CEDEX
Date d'obtention :	24/08/2017	Numéro d'accréditation :	1-5967
Le présent rapport est établi par une personne dont les compétences sont certifiées par :	QUALIT'COMPETENCES 16 rue Willars - 52100 THONVILLE	Organisme d'assurance professionnelle :	ALLIANZ
		Adresse assurance :	Direction Opérations Entreprises 5C Esplanade Charles de Gaulle 33081 BORDEAUX CEDEX
		N° de contrat d'assurance :	55897385
		Date de validité :	31/12/2017

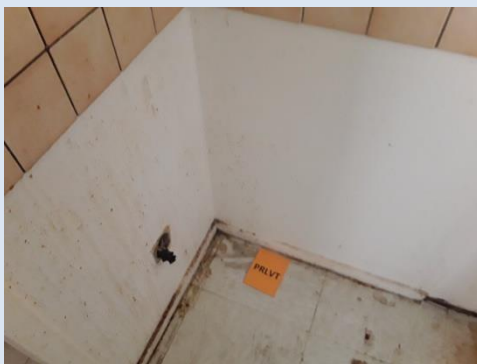
EMPLACEMENT

PRELEVEMENT : 75LAD0204P001		
NOM DU CLIENT	NUMERO DU DOSSIER	PIECE OU LOCAL
OPH77	75LAD0204 01/09/2017	Cuisine
MATERIAU	DATE DE PRELEVEMENT	NOM DE L'OPERATEUR
Revêtement souple beige + colle polymère jaune avec poussières	01/09/2017	LEITE LOPES Alain
LOCALISATION		RESULTAT
Sol		Amiante non détecté

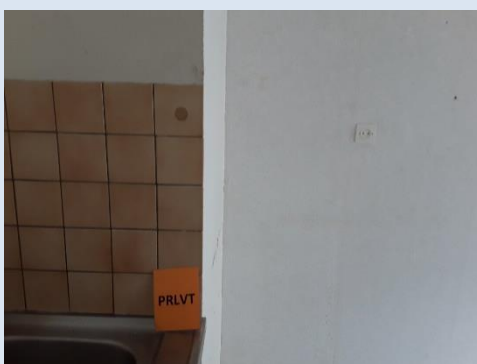
EMPLACEMENT

PRELEVEMENT : 75LAD0204P002		
NOM DU CLIENT	NUMERO DU DOSSIER	PIECE OU LOCAL
OPH77	75LAD0204 01/09/2017	Cuisine
MATERIAU	DATE DE PRELEVEMENT	NOM DE L'OPERATEUR
Colle beige + couche plâtrée blanche non séparable + matériau gris non séparable + carrelage	01/09/2017	LEITE LOPES Alain
LOCALISATION		RESULTAT
Mur B		Amiante non détecté

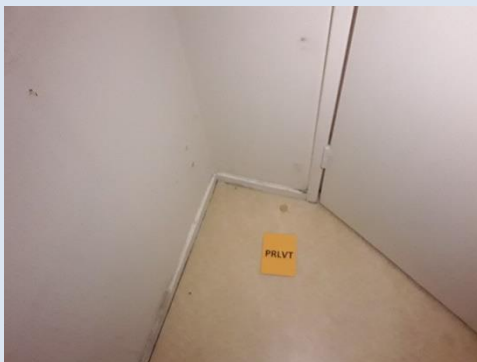
EMPLACEMENT

PRELEVEMENT : 75LAD0204P003		
NOM DU CLIENT	NUMERO DU DOSSIER	PIECE OU LOCAL
OPH77	75LAD0204 01/09/2017	Salle de bains
MATERIAU	DATE DE PRELEVEMENT	NOM DE L'OPERATEUR
Revêtement souple beige	01/09/2017	LEITE LOPES Alain
LOCALISATION		RESULTAT
Sol		Fr2:Amiante non détecté

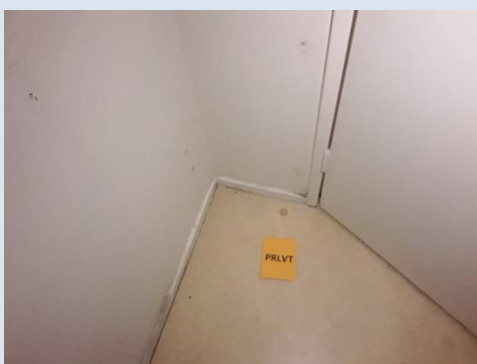
EMPLACEMENT

PRELEVEMENT : 75LAD0204P003		
NOM DU CLIENT	NUMERO DU DOSSIER	PIECE OU LOCAL
OPH77	75LAD0204 01/09/2017	Salle de bains
MATERIAU	DATE DE PRELEVEMENT	NOM DE L'OPERATEUR
Revêtement souple blanc + colle polymère jaune non séparable + ragréage gris non séparable + sous couche de ragréage blanche non séparable	01/09/2017	LEITE LOPES Alain
LOCALISATION		RESULTAT
Sol		Fr1:Amiante détecté (Chrysotile)

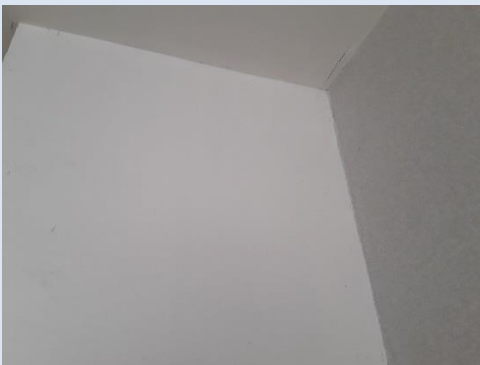
PRELEVEMENT : 75LAD0204P004		
NOM DU CLIENT	NUMERO DU DOSSIER	PIECE OU LOCAL
OPH77	75LAD0204 01/09/2017	Cuisine
MATERIAU	DATE DE PRELEVEMENT	NOM DE L'OPERATEUR
Enduit plâtreux blanc en vrac non séparable + matériau gris en faible quantité en vrac non séparable + peinture non séparable	01/09/2017	LEITE LOPES Alain
LOCALISATION		RESULTAT
Mur C		Amiante non détecté
EMPLACEMENT

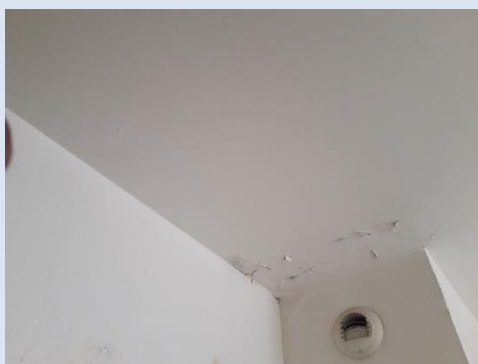
EMPLACEMENT

PRELEVEMENT : 75LAD0204P006		
NOM DU CLIENT	NUMERO DU DOSSIER	PIECE OU LOCAL
OPH77	75LAD0204 01/09/2017	Cuisine
MATERIAU	DATE DE PRELEVEMENT	NOM DE L'OPERATEUR
Enduit plâtreux blanc en vrac non séparable + peinture non séparable	01/09/2017	LEITE LOPES Alain
LOCALISATION	RESULTAT	
Plafond	Amiante détecté (Chrysotile)

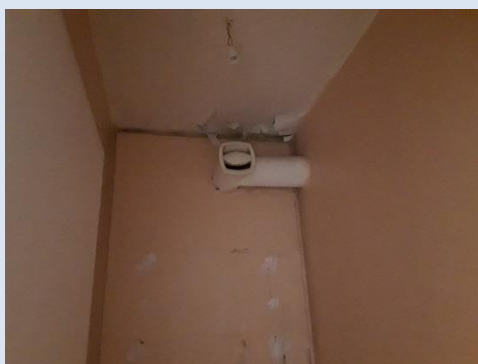
EMPLACEMENT

PRELEVEMENT : 75LAD0204P007		
NOM DU CLIENT	NUMERO DU DOSSIER	PIECE OU LOCAL
OPH77	75LAD0204 01/09/2017	WC
MATERIAU	DATE DE PRELEVEMENT	NOM DE L'OPERATEUR
Enduit plâtreux blanc en vrac non séparable + peinture non séparable	01/09/2017	LEITE LOPES Alain
LOCALISATION	RESULTAT	
Plafond	Amiante non détecté

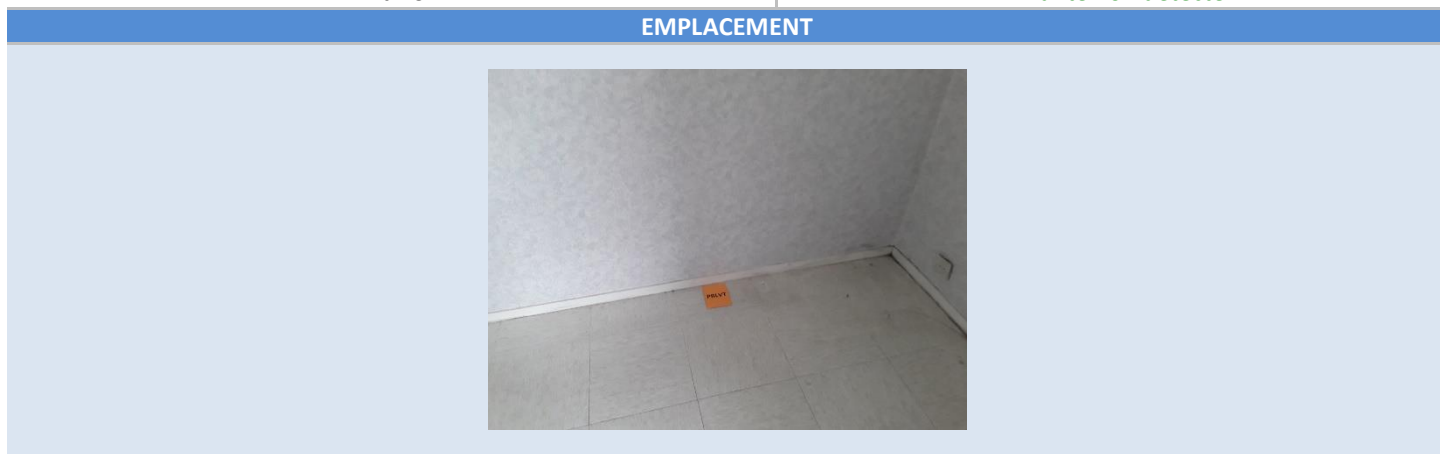
PRELEVEMENT : 75LAD0204P008		
NOM DU CLIENT	NUMERO DU DOSSIER	PIECE OU LOCAL
OPH77	75LAD0204 01/09/2017	Chambre 2
MATERIAU	DATE DE PRELEVEMENT	NOM DE L'OPERATEUR
Enduit plâtreux blanc en vrac non séparable + papier peint non séparable	01/09/2017	LEITE LOPES Alain
LOCALISATION		RESULTAT
Mur C		Amiante non détecté

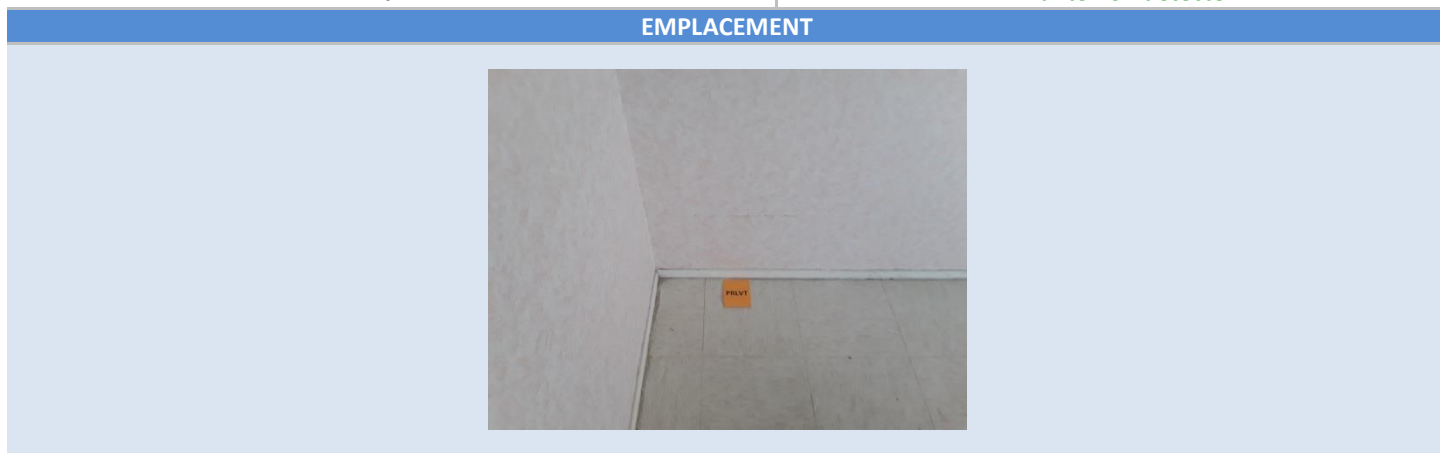
PRELEVEMENT : 75LAD0204P009		
NOM DU CLIENT	NUMERO DU DOSSIER	PIECE OU LOCAL
OPH77	75LAD0204 01/09/2017	Chambre 1
MATERIAU	DATE DE PRELEVEMENT	NOM DE L'OPERATEUR
Enduit plâtreux blanc en vrac non séparable + carton non séparable + peinture non séparable	01/09/2017	LEITE LOPES Alain
LOCALISATION		RESULTAT
Mur F		Amiante non détecté

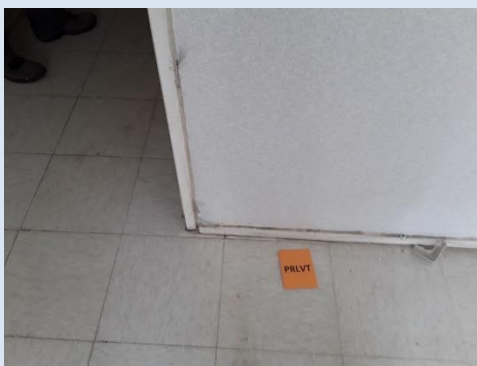
EMPLACEMENT

PRELEVEMENT : 75LAD0204P010		
NOM DU CLIENT	NUMERO DU DOSSIER	PIECE OU LOCAL
OPH77	75LAD0204 01/09/2017	Séjour
MATERIAU	DATE DE PRELEVEMENT	NOM DE L'OPERATEUR
Enduit plâtreux blanc en vrac non séparable + papier non séparable + peinture non séparable	01/09/2017	LEITE LOPES Alain
LOCALISATION		RESULTAT
Mur F		Amiante non détecté

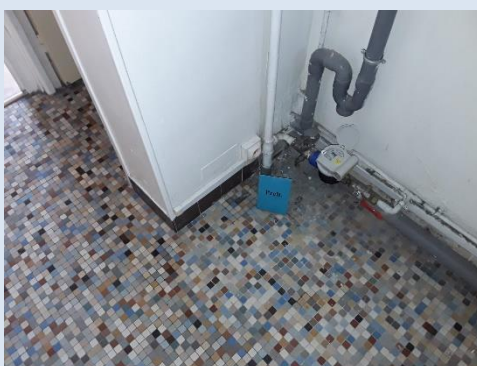
EMPLACEMENT

PRELEVEMENT : 75LAD0204P011		
NOM DU CLIENT	NUMERO DU DOSSIER	PIECE OU LOCAL
OPH77	75LAD0204 01/09/2017	Entrée
MATERIAU	DATE DE PRELEVEMENT	NOM DE L'OPERATEUR
Enduit plâtreux blanc en vrac non séparable + peinture non séparable	01/09/2017	LEITE LOPES Alain
LOCALISATION		RESULTAT
Plafond		Amiante non détecté

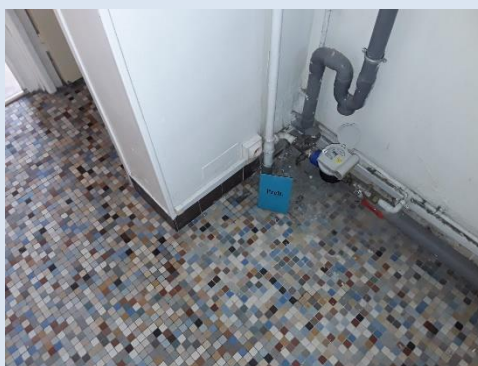
EMPLACEMENT

PRELEVEMENT : 75LAD0204P011		
NOM DU CLIENT	NUMERO DU DOSSIER	PIECE OU LOCAL
OPH77	75LAD0204 01/09/2017	Entrée
MATERIAU	DATE DE PRELEVEMENT	NOM DE L'OPERATEUR
Enduit plâtreux blanc en vrac non séparable + peinture non séparable	01/09/2017	LEITE LOPES Alain
LOCALISATION		RESULTAT
Plafond		Amiante non détecté

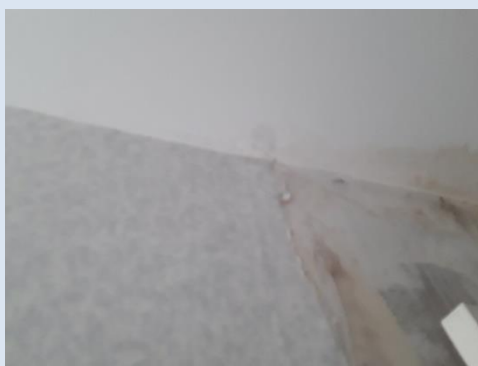
EMPLACEMENT

PRELEVEMENT : 75LAD0204P012		
NOM DU CLIENT	NUMERO DU DOSSIER	PIECE OU LOCAL
OPH77	75LAD0204 01/09/2017	Chambre 2
MATERIAU	DATE DE PRELEVEMENT	NOM DE L'OPERATEUR
Enduit plâtreux blanc en vrac non séparable + peinture non séparable	01/09/2017	LEITE LOPES Alain
LOCALISATION		RESULTAT
Plafond		Amiante détecté (Chrysotile)
