## Rapport de mission de repérage des matériaux et produits contenant de l'amiante avant réalisation de travaux

Norme NF X 46-020 V .2017

60 SQUARE DES SORBIERS

RAPPORT N° :	75LAD0604	Laboratoire d'Analyses :	ITGA
Repérage réalisé le :	02/09/2019	Adresse laboratoire :	3 RUE ARMAND HERPIN LACROIX - CS 46537 35065 RENNES CEDEX
Accompagnateur :		Numéro d'accréditation :	1-5967
Par :	Lyes IZABACHENE	Organisme d'assurance professionnelle :	AXA France
N° certificat :	1378	Adresse assurance :	313 Terrasses de l'Arche 92727 NANTERRE CEDEX
Date d'obtention :	03/09/2015	N° de contrat d'assurance :	10158549604
Organisme certificateur	CEBTP ZAC La Clef Saint Pierre - 12 Avenue Gay Lussac - 78990 ELANCOURT	Date de validité :	31/12/2019

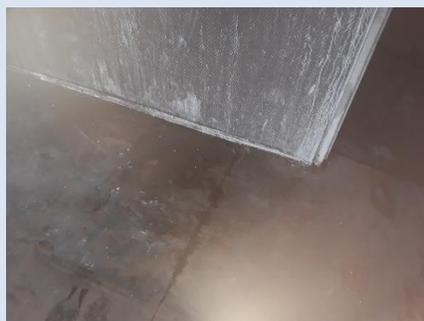
PRELEVEMENT : 75LAD0604P001			
NOM DU CLIENT	NUMERO DU DOSSIER		PIECE OU LOCAL
OPH77	75LAD0604 02/09/2019		Séjour (Rez de chaussée)
ELEMENT	DESCRIPTIF DU LABORATOIRE	DATE DE PRELEVEMENT	NOM DE L'OPERATEUR
Enduit / Peinture béton	Peinture non séparable + enduit plâtreux blanc avec couche cartonnée et poussières	02/09/2019	IZABACHENE Lyes
LOCALISATION		RESULTAT	
Mur E		Amiante non détecté

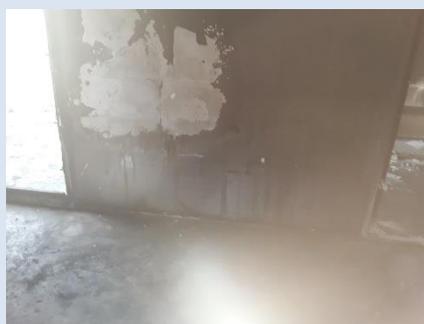
PRELEVEMENT : 75LAD0604P002			
NOM DU CLIENT	NUMERO DU DOSSIER		PIECE OU LOCAL
OPH77	75LAD0604 02/09/2019		Séjour (Rez de chaussée)
ELEMENT	DESCRIPTIF DU LABORATOIRE	DATE DE PRELEVEMENT	NOM DE L'OPERATEUR
Enduit / Peinture	Peinture non séparable + enduit compact gris	02/09/2019	IZABACHENE Lyes
LOCALISATION		RESULTAT	
Mur D		Amiante non détecté

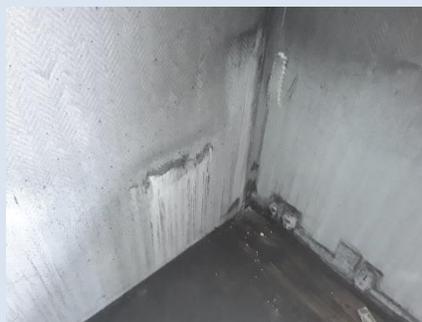
PRELEVEMENT : 75LAD0604P003			
NOM DU CLIENT	NUMERO DU DOSSIER		PIECE OU LOCAL
OPH77	75LAD0604 02/09/2019		Séjour (Rez de chaussée)
ELEMENT	DESCRIPTIF DU LABORATOIRE	DATE DE PRELEVEMENT	NOM DE L'OPERATEUR
Enduit / Calicot	Peinture non séparable + enduit plâtreux blanc avec couche cartonnée et poussières	02/09/2019	IZABACHENE Lyes
LOCALISATION		RESULTAT	
Mur B		Amiante non détecté

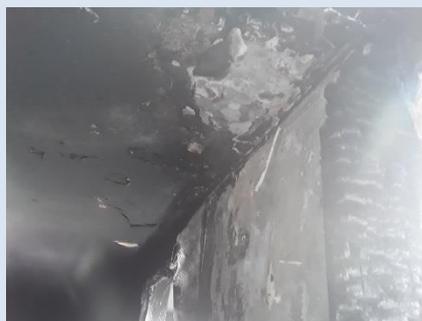
PRELEVEMENT : 75LAD0604P004			
NOM DU CLIENT	NUMERO DU DOSSIER		PIECE OU LOCAL
OPH77	75LAD0604 02/09/2019		Séjour (Rez de chaussée)
ELEMENT	DESCRIPTIF DU LABORATOIRE	DATE DE PRELEVEMENT	NOM DE L'OPERATEUR
Enduit / Peinture béton	Peinture non séparable + enduit gris en vrac avec poussières	02/09/2019	IZABACHENE Lyes
LOCALISATION		RESULTAT	
Plafond		Amiante non détecté

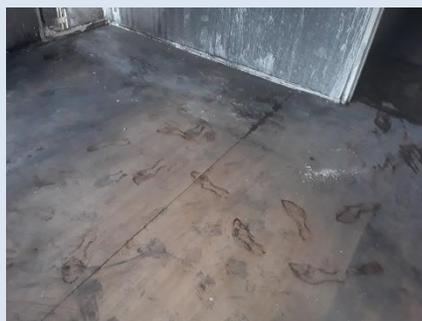
PRELEVEMENT : 75LAD0604P005			
NOM DU CLIENT	NUMERO DU DOSSIER	PIECE OU LOCAL	
OPH77	75LAD0604 02/09/2019	Séjour (Rez de chaussée)	
ELEMENT	DESCRIPTIF DU LABORATOIRE	DATE DE PRELEVEMENT	NOM DE L'OPERATEUR
Revêtement de sols	Revêtement souple beige + colle polymère jaune avec poussières non séparable + ragréage rose + ragréage gris	02/09/2019	IZABACHENE Lyes
LOCALISATION		RESULTAT	
Sol		Amiante non détecté

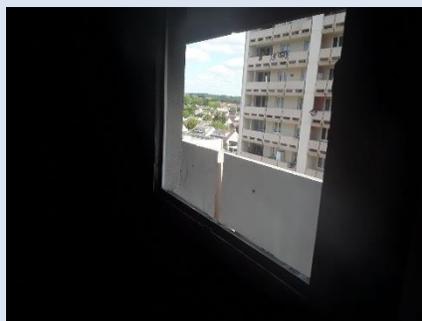
PRELEVEMENT : 75LAD0604P006			
NOM DU CLIENT	NUMERO DU DOSSIER	PIECE OU LOCAL	
OPH77	75LAD0604 02/09/2019	Séjour (NC)	
ELEMENT	DESCRIPTIF DU LABORATOIRE	DATE DE PRELEVEMENT	NOM DE L'OPERATEUR
Joint d'étanchéité	Peinture non séparable + matériau souple blanc avec poussières	02/09/2019	IZABACHENE Lyes
LOCALISATION		RESULTAT	
Fenêtre PVC		Amiante non détecté

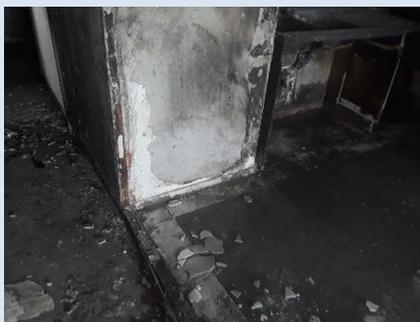
**PRELEVEMENT : 75LAD0604P007**

NOM DU CLIENT	NUMERO DU DOSSIER	PIECE OU LOCAL	
OPH77	75LAD0604 02/09/2019	Cuisine (Rez de chaussée)	
ELEMENT	DESCRIPTIF DU LABORATOIRE	DATE DE PRELEVEMENT	NOM DE L'OPERATEUR
Enduit / Peinture béton	Peinture non séparable + enduit plâtreux blanc avec poussières	02/09/2019	IZABACHENE Lyes
LOCALISATION		RESULTAT	
Mur E		Amiante non détecté

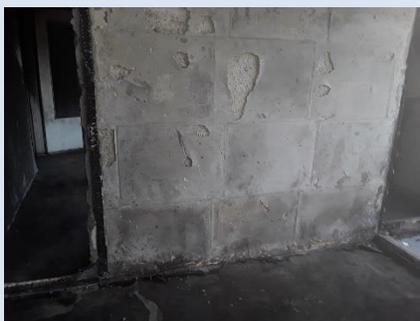
**PRELEVEMENT : 75LAD0604P008**

NOM DU CLIENT	NUMERO DU DOSSIER	PIECE OU LOCAL	
OPH77	75LAD0604 02/09/2019	Cuisine (Rez de chaussée)	
ELEMENT	DESCRIPTIF DU LABORATOIRE	DATE DE PRELEVEMENT	NOM DE L'OPERATEUR
Enduit / Peinture	Peinture non séparable + enduit plâtreux blanc avec poussières	02/09/2019	IZABACHENE Lyes
LOCALISATION		RESULTAT	
Mur B		Amiante non détecté

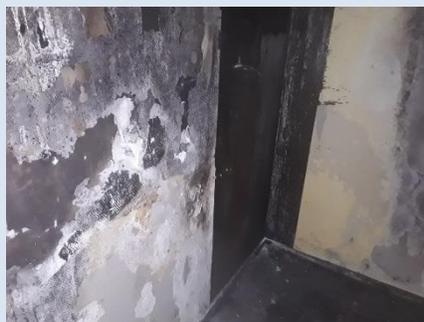
PIECE	ETAGE	ELEMENTS	DESCRIPTIF LABORATOIRE	REPERAGE	Echantillon	METHODE	ETAT	RESULTAT
Cuisine	Rez de chaussée	Enduit / Calicot	Peinture non séparable + enduit plâtreux blanc avec couche cartonnée	Mur I	75LAD0604P009	RESULTAT ANALYSE	DEGRADATION TOTALE	Amiante détecté (Chrysotile)
Cuisine	Rez de chaussée	Enduit / Calicot	Peinture non séparable + enduit plâtreux blanc avec couche cartonnée	Mur H	75LAD0604P009	ZPSO	DEGRADATION TOTALE	Amiante détecté (Chrysotile)
Cuisine	Rez de chaussée	Enduit / Calicot	Peinture non séparable + enduit plâtreux blanc avec couche cartonnée	Mur J	75LAD0604P009	ZPSO	DEGRADATION TOTALE	Amiante détecté (Chrysotile)
Salle de bains	Rez de chaussée	Enduit / Calicot	Peinture non séparable + enduit plâtreux blanc avec couche cartonnée	Mur A	75LAD0604P009	ZPSO	DEGRADATION TOTALE	Amiante détecté (Chrysotile)
Salle de bains	Rez de chaussée	Enduit / Calicot	Peinture non séparable + enduit plâtreux blanc avec couche cartonnée	Mur D	75LAD0604P009	ZPSO	DEGRADATION TOTALE	Amiante détecté (Chrysotile)

PIECE	ETAGE	ELEMENTS	DESCRIPTIF LABORATOIRE	Echantillon	REPERAGE	ETAT	RESULTAT
Cuisine	Rez de chaussée	Enduit / Calicot	Peinture non séparable + enduit plâtreux blanc avec couche cartonnée	75LAD0604P009	Mur I	DEGRADATION TOTALE	Amiante détecté (Chrysotile)

PRELEVEMENT : 75LAD0604P009			
NOM DU CLIENT	NUMERO DU DOSSIER		PIECE OU LOCAL
OPH77	75LAD0604 02/09/2019		Cuisine (Rez de chaussée)
ELEMENT	DESCRIPTIF DU LABORATOIRE	DATE DE PRELEVEMENT	NOM DE L'OPERATEUR
Enduit / Calicot	Peinture non séparable + enduit plâtreux blanc avec couche cartonnée	02/09/2019	IZABACHENE Lyes
LOCALISATION		RESULTAT	
Mur I		Amiante détecté (Chrysotile)

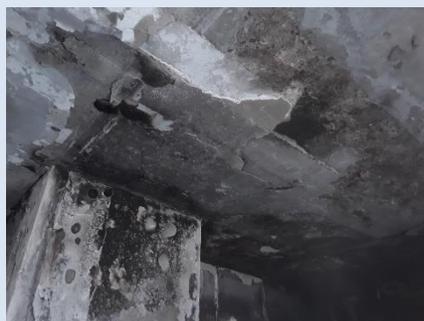
PRELEVEMENT : 75LAD0604P010			
NOM DU CLIENT	NUMERO DU DOSSIER		PIECE OU LOCAL
OPH77	75LAD0604 02/09/2019		Cuisine (Rez de chaussée)
ELEMENT	DESCRIPTIF DU LABORATOIRE	DATE DE PRELEVEMENT	NOM DE L'OPERATEUR
Enduit / Peinture béton	Peinture non séparable + enduit plâtreux blanc	02/09/2019	IZABACHENE Lyes
LOCALISATION		RESULTAT	
Plafond		Amiante non détecté

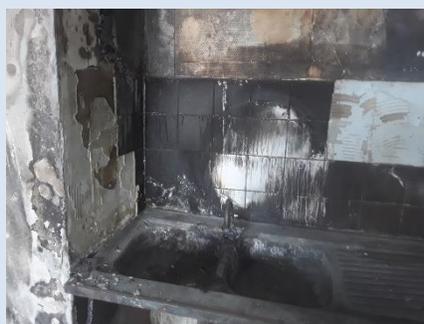
PRELEVEMENT : 75LAD0604P011

NOM DU CLIENT	NUMERO DU DOSSIER	PIECE OU LOCAL	
OPH77	75LAD0604 02/09/2019	Cuisine (Rez de chaussée)	
ELEMENT	DESCRIPTIF DU LABORATOIRE	DATE DE PRELEVEMENT	NOM DE L'OPERATEUR
Colle faïence	Colle grise avec poussières + couche plâtreuse blanche non séparable	02/09/2019	IZABACHENE Lyes
LOCALISATION		RESULTAT	
Mur G		Fr1:Amiante non détecté

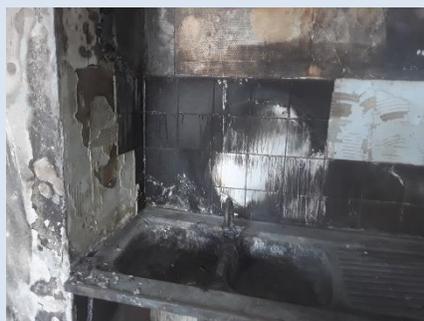
PRELEVEMENT : 75LAD0604P011

NOM DU CLIENT	NUMERO DU DOSSIER	PIECE OU LOCAL	
OPH77	75LAD0604 02/09/2019	Cuisine (Rez de chaussée)	
ELEMENT	DESCRIPTIF DU LABORATOIRE	DATE DE PRELEVEMENT	NOM DE L'OPERATEUR
Colle faïence	Carrelage	02/09/2019	IZABACHENE Lyes
LOCALISATION		RESULTAT	
Mur G		Fr2:Amiante non détecté

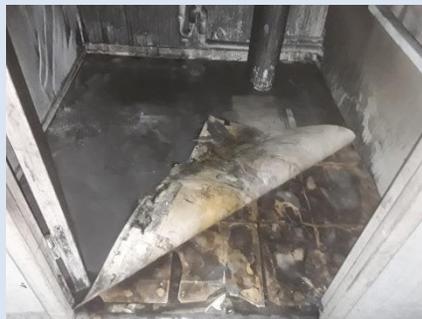
PRELEVEMENT : 75LAD0604P012			
NOM DU CLIENT	NUMERO DU DOSSIER	PIECE OU LOCAL	
OPH77	75LAD0604 02/09/2019	Salle de bains (Rez de chaussée)	
ELEMENT	DESCRIPTIF DU LABORATOIRE	DATE DE PRELEVEMENT	NOM DE L'OPERATEUR
Revêtement de sols	Revêtement souple beige avec poussières	02/09/2019	IZABACHENE Lyes
LOCALISATION		RESULTAT	
Sol		Fr1:Amiante non détecté

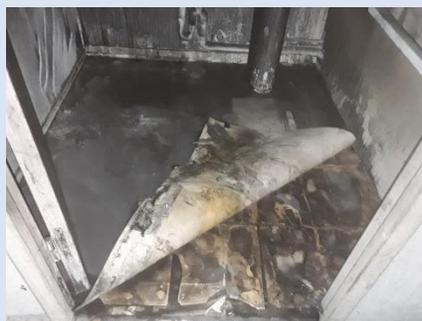
PRELEVEMENT : 75LAD0604P012			
NOM DU CLIENT	NUMERO DU DOSSIER	PIECE OU LOCAL	
OPH77	75LAD0604 02/09/2019	Salle de bains (Rez de chaussée)	
ELEMENT	DESCRIPTIF DU LABORATOIRE	DATE DE PRELEVEMENT	NOM DE L'OPERATEUR
Revêtement de sols	Colle polymère jaune non séparable + ragréage gris + sous couche de ragréage blanche non séparable + peinture non séparable	02/09/2019	IZABACHENE Lyes
LOCALISATION		RESULTAT	
Sol		Fr2:Amiante non détecté

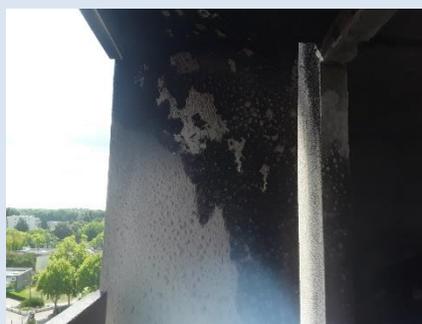
**PRELEVEMENT : 75LAD0604P013**

NOM DU CLIENT	NUMERO DU DOSSIER	PIECE OU LOCAL	
OPH77	75LAD0604 02/09/2019	Balcon (Rez de chaussée)	
ELEMENT	DESCRIPTIF DU LABORATOIRE	DATE DE PRELEVEMENT	NOM DE L'OPERATEUR
Enduit / Peinture béton	Peinture non séparable + enduit compact gris avec poussières	02/09/2019	IZABACHENE Lyes
LOCALISATION		RESULTAT	
Mur D		Amiante non détecté

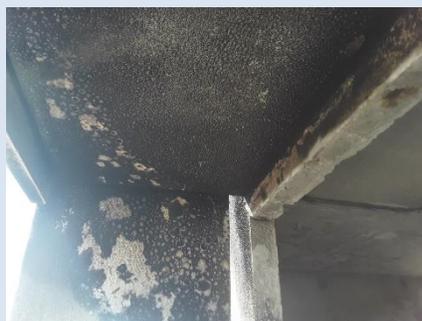
**PRELEVEMENT : 75LAD0604P014**

NOM DU CLIENT	NUMERO DU DOSSIER	PIECE OU LOCAL	
OPH77	75LAD0604 02/09/2019	Balcon (Rez de chaussée)	
ELEMENT	DESCRIPTIF DU LABORATOIRE	DATE DE PRELEVEMENT	NOM DE L'OPERATEUR
Enduit / Peinture béton	Peinture non séparable + enduit gris avec poussières	02/09/2019	IZABACHENE Lyes
LOCALISATION		RESULTAT	
Plafond		Amiante non détecté

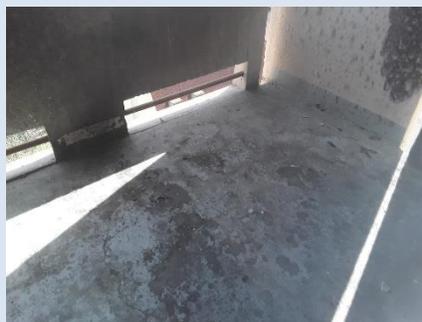
PRELEVEMENT : 75LAD0604P015			
NOM DU CLIENT	NUMERO DU DOSSIER		PIECE OU LOCAL
OPH77	75LAD0604 02/09/2019		Balcon (Rez de chaussée)
ELEMENT	DESCRIPTIF DU LABORATOIRE	DATE DE PRELEVEMENT	NOM DE L'OPERATEUR
Peinture	Peinture non séparable + ragréage gris hétérogène	02/09/2019	IZABACHENE Lyes
LOCALISATION		RESULTAT	
Sol		Amiante non détecté	
EMPLACEMENT
