Rapport de mission de repérage des matériaux et produits contenant de l'amiante avant réalisation de travaux

60 SQUARE DES SORBIERS

77350 LE MEE SUR SEINE

RAPPORT N° :	75LAD0802	Laboratoire d'Analyses :	ITGA
Repérage réalisé le :	10/07/2018	Adresse laboratoire :	3 RUE ARMAND HERPIN LACROIX - CS 46537 35065 RENNES CEDEX
Accompagnateur :		Numéro d'accréditation :	1-5967
Par :	Alain LEITE LOPES	Organisme d'assurance professionnelle :	AXA France
N° certificat :	CPDI4715	Adresse assurance :	313 Terrasses de l'Arche 92727 NANTERRE CEDEX
Date d'obtention :	17/01/2018	N° de contrat d'assurance :	10063271004
Organisme certificateur	I.Cert Parc EDONIA - Bâtiment G - Rue de la Terre Victoria - 35760 Saint-Grégoire	Date de validité :	31/12/2018

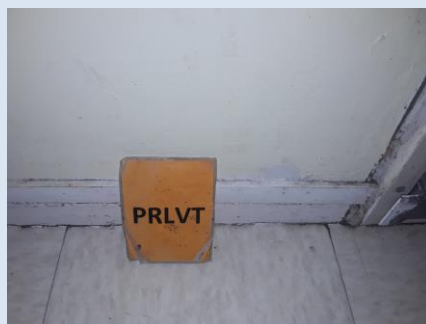
PRELEVEMENT : 75LAD0802P001			
NOM DU CLIENT	NUMERO DU DOSSIER		PIECE OU LOCAL
OPH77	75LAD0802 10/07/2018		Entrée
ELEMENT	DESCRIPTIF DU LABORATOIRE	DATE DE PRELEVEMENT	NOM DE L'OPERATEUR
Béton	Matériau plâtreux blanc en vrac + peinture non séparable	10/07/2018	LEITE LOPES Alain
LOCALISATION		RESULTAT	
Mur H		Amiante non détecté

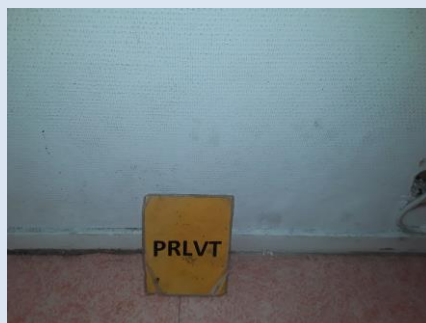
PRELEVEMENT : 75LAD0802P002			
NOM DU CLIENT	NUMERO DU DOSSIER		PIECE OU LOCAL
OPH77	75LAD0802 10/07/2018		Séjour
ELEMENT	DESCRIPTIF DU LABORATOIRE	DATE DE PRELEVEMENT	NOM DE L'OPERATEUR
Isolant	Matériau plâtreux blanc en vrac + peinture non séparable + toile fibreuse blanche non séparable	10/07/2018	LEITE LOPES Alain
LOCALISATION		RESULTAT	
Mur B		Amiante non détecté

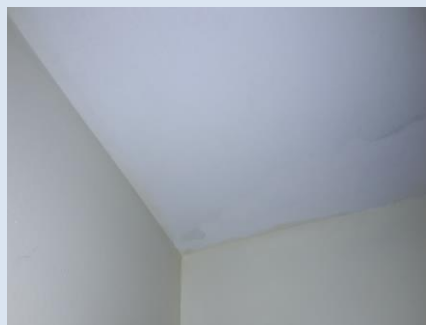
PIECE	ETAGE	ELEMENTS	DESCRIPTIF LABORATOIRE	Echantillon	REPERAGE	ETAT	RESULTAT
Salle de bains		Enduit / Peinture béton	Enduit plâtreux blanc en vrac + peinture non séparable	75LAD0802P003	Plafond	BON ETAT	Amiante détecté (Chrysotile)

PRELEVEMENT : 75LAD0802P003			
NOM DU CLIENT	NUMERO DU DOSSIER	PIECE OU LOCAL	
OPH77	75LAD0802 10/07/2018	Salle de bains	
ELEMENT	DESCRIPTIF DU LABORATOIRE	DATE DE PRELEVEMENT	NOM DE L'OPERATEUR
Enduit / Peinture béton	Enduit plâtreux blanc en vrac + peinture non séparable	10/07/2018	LEITE LOPES Alain
LOCALISATION		RESULTAT	
Plafond		Amiante détecté (Chrysotile)

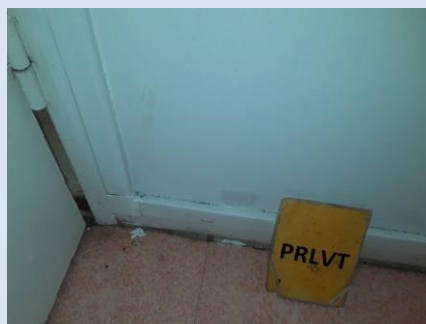
PRELEVEMENT : 75LAD0802P004			
NOM DU CLIENT	NUMERO DU DOSSIER	PIECE OU LOCAL	
OPH77	75LAD0802 10/07/2018	Chambre 1	
ELEMENT	DESCRIPTIF DU LABORATOIRE	DATE DE PRELEVEMENT	NOM DE L'OPERATEUR
Enduit	Enduit plâtreux blanc en vrac + peinture non séparable + papier non séparable	10/07/2018	LEITE LOPES Alain
LOCALISATION		RESULTAT	
Mur F		Amiante non détecté
