# Rapport de repérage des matériaux et produits contenant de l'amiante avant réalisation de travaux dans un immeuble bâti

3  
60 SQUARE DES SORBIERS  
ESCALIER AD  
77350 LE MEE SUR SEINE

75LAD0803 23/06/2020 - 03:03

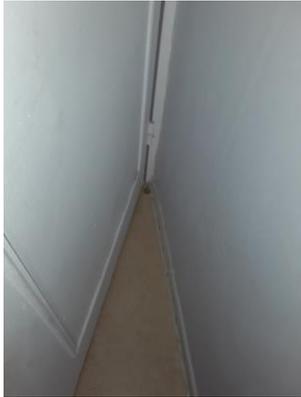
<b>Identification : P007 (Fr1)</b>
<b>Pièce et étage : Chambre 2 R+8</b>
<b>Localisation : Sol</b>
<b>Parties d'ouvrages ou de composants : Revêtements de sols (Sous-couches (carton, feutre, -) des revêtements souples)</b>
<b>Descriptif Laboratoire : Revêtement souple beige</b>
<b>Résultat (justification) : Amiante non détectée (RESULTAT ANALYSE)</b>

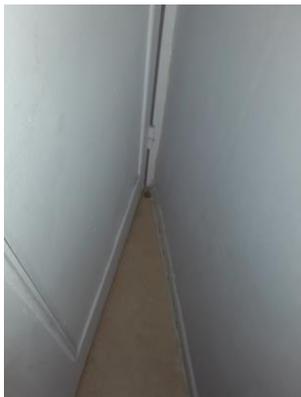
<b>Identification : P007 (Fr2)</b>
<b>Pièce et étage : Chambre 2 R+8</b>
<b>Localisation : Sol</b>
<b>Parties d'ouvrages ou de composants : Revêtements de sols (Sous-couches (carton, feutre, -) des revêtements souples)</b>
<b>Descriptif Laboratoire : Colle polymère jaune non séparable + matériau compact gris hétérogène</b>
<b>Résultat (justification) : Amiante non détectée (RESULTAT ANALYSE)</b>

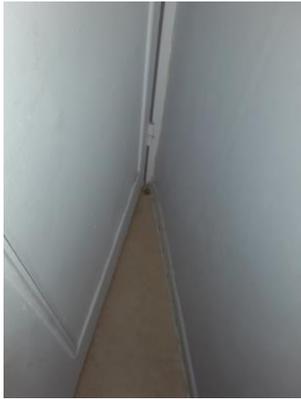
<b>Identification : P007 (Fr3)</b>
<b>Pièce et étage : Chambre 2 R+8</b>
<b>Localisation : Sol</b>
<b>Parties d'ouvrages ou de composants : Revêtements de sols (Sous-couches (carton, feutre, -) des revêtements souples)</b>
<b>Descriptif Laboratoire : Colle polymère jaune non séparable + peinture non séparable + ragréage gris</b>
<b>Résultat (justification) : Amiante non détectée (RESULTAT ANALYSE)</b>

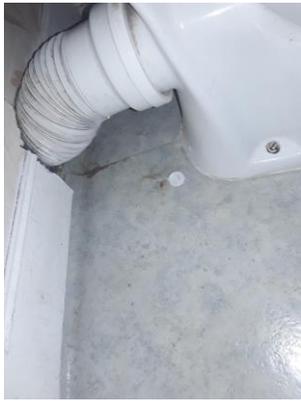
<b>Identification : P008 (Fr1)</b>
<b>Pièce et étage : WC R+8</b>
<b>Localisation : Sol</b>
<b>Parties d'ouvrages ou de composants : Revêtements de sols (Sous-couches (carton, feutre, -) des revêtements souples)</b>
<b>Descriptif Laboratoire : Revêtement souple beige</b>
<b>Résultat (justification) : Amiante non détectée (RESULTAT ANALYSE)</b>

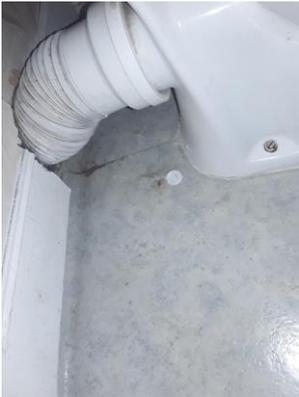
**Identification : P008 (Fr2)**

**Descriptif Laboratoire : Colle polymère jaune non séparable + ragréage gris + couche beige non séparable**

**Résultat (justification) : Amiante non détectée (RESULTAT ANALYSE)**
