Rapport de mission de repérage des matériaux et produits contenant de l'amiante avant réalisation de travaux

67 SQUARE DES SORBIERS

77350 MEE SUR SEINE

RAPPORT N° :	75LAE0501	Laboratoire d'Analyses :	ITGA
Repérage réalisé le :	07/05/2019	Adresse laboratoire :	3 RUE ARMAND HERPIN LACROIX - CS 46537 35065 RENNES CEDEX
Accompagnateur :		Numéro d'accréditation :	1-5967
Par :	Tristan BRUNOT	Organisme d'assurance professionnelle :	AXA France
N° certificat :	CPDI 3541	Adresse assurance :	313 Terrasses de l'Arche 92727 NANTERRE CEDEX
Date d'obtention :	27/12/2017	N° de contrat d'assurance :	10158549604
Organisme certificateur	I.CERT PARC EDONIA - BAT G - RUE DE LA TERRE VICTORIA - 35760 SAINT GREGOIRE	Date de validité :	31/12/2019

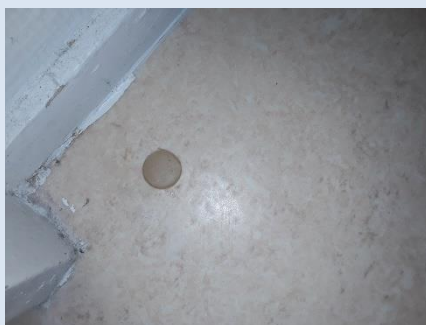
PRELEVEMENT : 75LAE0501P001			
NOM DU CLIENT	NUMERO DU DOSSIER	PIECE OU LOCAL	
OPH77	75LAE0501 07/05/2019	Dégagement (R+5)	
ELEMENT	DESCRIPTIF DU LABORATOIRE	DATE DE PRELEVEMENT	NOM DE L'OPERATEUR
Revêtement souple	Revêtement souple beige	07/05/2019	BRUNOT Tristan
LOCALISATION		RESULTAT	
Sol		Fr1:Amiante non détecté

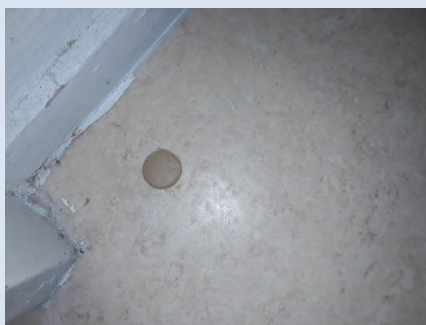
PRELEVEMENT : 75LAE0501P001			
NOM DU CLIENT	NUMERO DU DOSSIER	PIECE OU LOCAL	
OPH77	75LAE0501 07/05/2019	Dégagement (R+5)	
ELEMENT	DESCRIPTIF DU LABORATOIRE	DATE DE PRELEVEMENT	NOM DE L'OPERATEUR
Revêtement souple	Colle polymère jaune non séparable + ragréage gris + colle polymère jaune non séparable + ragréage gris + peinture en faible quantité non séparable	07/05/2019	BRUNOT Tristan
LOCALISATION		RESULTAT	
Sol		Fr2:Amiante non détecté

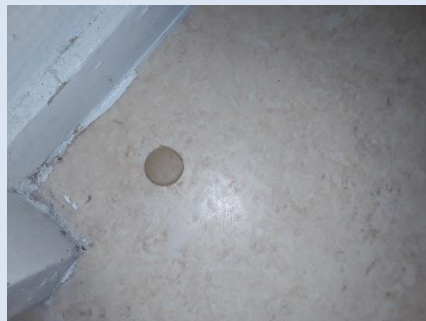
PRELEVEMENT : 75LAE0501P001			
NOM DU CLIENT	NUMERO DU DOSSIER	PIECE OU LOCAL	
OPH77	75LAE0501 07/05/2019	Dégagement (R+5)	
ELEMENT	DESCRIPTIF DU LABORATOIRE	DATE DE PRELEVEMENT	NOM DE L'OPERATEUR
Revêtement souple	Revêtement souple rose	07/05/2019	BRUNOT Tristan
LOCALISATION		RESULTAT	
Sol		Fr3:Amiante non détecté

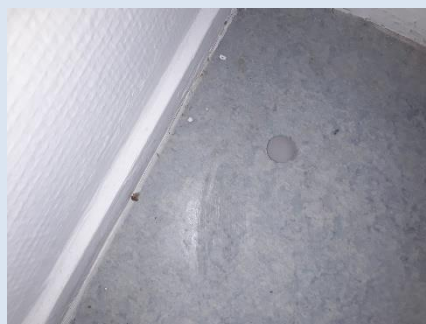
PRELEVEMENT : 75LAE0501P002			
NOM DU CLIENT	NUMERO DU DOSSIER	PIECE OU LOCAL	
OPH77	75LAE0501 07/05/2019	Cuisine (R+5)	
ELEMENT	DESCRIPTIF DU LABORATOIRE	DATE DE PRELEVEMENT	NOM DE L'OPERATEUR
Revêtement souple	Revêtement souple bleu	07/05/2019	BRUNOT Tristan
LOCALISATION		RESULTAT	
Sol		Fr1:Amiante non détecté

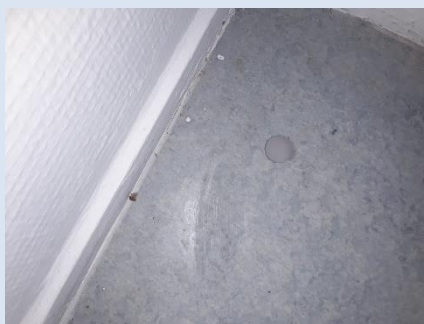
PRELEVEMENT : 75LAE0501P002			
NOM DU CLIENT	NUMERO DU DOSSIER	PIECE OU LOCAL	
OPH77	75LAE0501 07/05/2019	Cuisine (R+5)	
ELEMENT	DESCRIPTIF DU LABORATOIRE	DATE DE PRELEVEMENT	NOM DE L'OPERATEUR
Revêtement souple	Colle polymère jaune non séparable + ragréage gris + colle polymère jaune en faible quantité non séparable	07/05/2019	BRUNOT Tristan
LOCALISATION		RESULTAT	
Sol		Fr2:Amiante non détecté

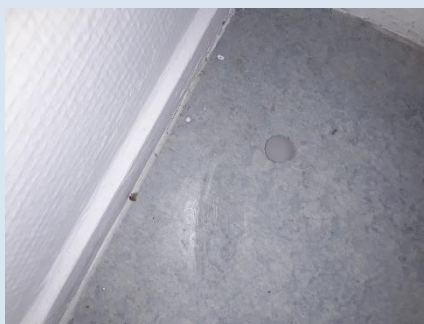
PRELEVEMENT : 75LAE0501P002			
NOM DU CLIENT	NUMERO DU DOSSIER	PIECE OU LOCAL	
OPH77	75LAE0501 07/05/2019	Cuisine (R+5)	
ELEMENT	DESCRIPTIF DU LABORATOIRE	DATE DE PRELEVEMENT	NOM DE L'OPERATEUR
Revêtement souple	Revêtement souple beige	07/05/2019	BRUNOT Tristan
LOCALISATION		RESULTAT	
Sol		Fr3:Amiante non détecté

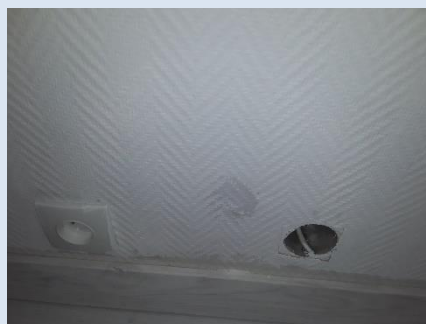
PRELEVEMENT : 75LAE0501P003			
NOM DU CLIENT	NUMERO DU DOSSIER	PIECE OU LOCAL	
OPH77	75LAE0501 07/05/2019	Séjour (R+5)	
ELEMENT	DESCRIPTIF DU LABORATOIRE	DATE DE PRELEVEMENT	NOM DE L'OPERATEUR
Enduit	Enduit plâtreux blanc en vrac + carton non séparable + toile fibreuse blanche non séparable + peinture non séparable	07/05/2019	BRUNIoT Tristan
LOCALISATION		RESULTAT	
Mur D		Amiante non détecté

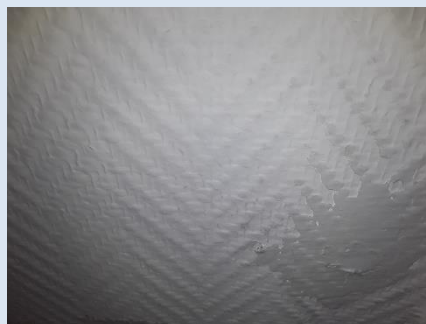
PRELEVEMENT : 75LAE0501P004			
NOM DU CLIENT	NUMERO DU DOSSIER	PIECE OU LOCAL	
OPH77	75LAE0501 07/05/2019	Chambre 2 (R+5)	
ELEMENT	DESCRIPTIF DU LABORATOIRE	DATE DE PRELEVEMENT	NOM DE L'OPERATEUR
Enduit	Enduit gris en vrac + toile fibreuse blanche non séparable + papier non séparable + peinture non séparable	07/05/2019	BRUNIoT Tristan
LOCALISATION		RESULTAT	
Mur E		Amiante non détecté

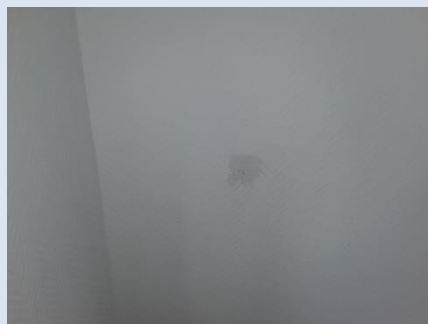
PRELEVEMENT : 75LAE0501P006			
NOM DU CLIENT	NUMERO DU DOSSIER		PIECE OU LOCAL
OPH77	75LAE0501 07/05/2019		WC (R+5)
ELEMENT	DESCRIPTIF DU LABORATOIRE	DATE DE PRELEVEMENT	NOM DE L'OPERATEUR
Enduit	Enduit plâtreux blanc en vrac + carton non séparable + toile fibreuse blanche non séparable + peinture non séparable	07/05/2019	BRUNIoT Tristan
LOCALISATION		RESULTAT	
Mur C		Amiante non détecté

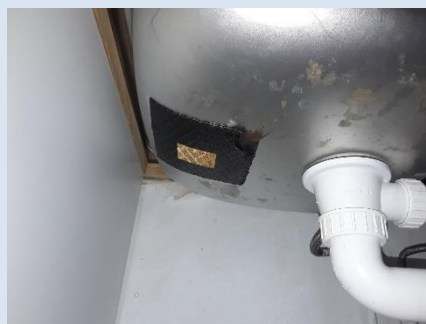
PRELEVEMENT : 75LAE0501P010			
NOM DU CLIENT	NUMERO DU DOSSIER	PIECE OU LOCAL	
OPH77	75LAE0501 07/05/2019	Cuisine (R+5)	
ELEMENT	DESCRIPTIF DU LABORATOIRE	DATE DE PRELEVEMENT	NOM DE L'OPERATEUR
Revêtement bitumineux	Tampon bitumineux noir avec couche souple	07/05/2019	BRUNOT Tristan
LOCALISATION		RESULTAT	
Sous évier		Amiante non détecté
