Rapport de mission de repérage des matériaux et produits contenant de l'amiante avant réalisation de travaux

67 SQUARE DES SORBIERS

77350 LE MEE SUR SEINE

| RAPPORT N° : | 75LAE0504 | Laboratoire d'Analyses : | ITGA |

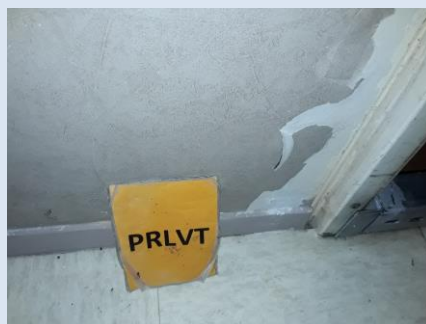
| PRELEVEMENT : 75LAE0504P001 | | | |
|---|---|---|---|
| Mur F | | Amiante non détecté | |

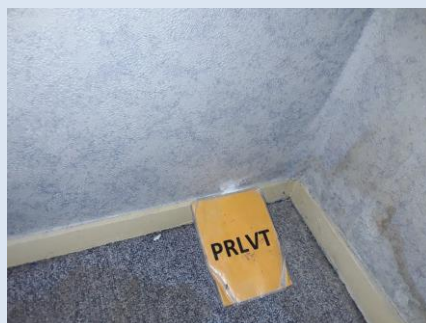
| PRELEVEMENT : 75LAE0504P002 | | | |

| PRELEVEMENT : 75LAE0504P002 | | | |
|---|---|---|---|
| Mur D | | Amiante non détecté | |

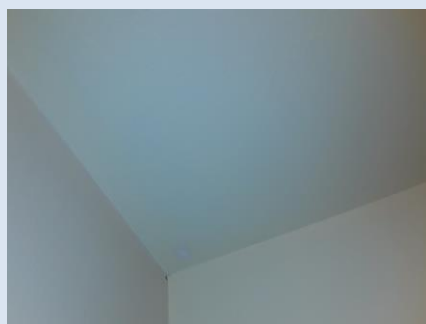
| PRELEVEMENT : 75LAE0504P003 | | | |

| PRELEVEMENT : 75LAE0504P003 | | | |
|---|---|---|---|
| Plafond | | Amiante non détecté | |

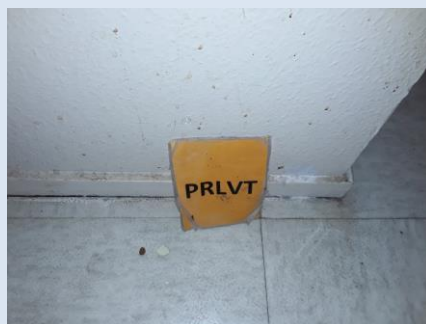
| PRELEVEMENT : 75LAE0504P004 | | | |

| PRELEVEMENT : 75LAE0504P004 | | | |
|---|---|---|---|
| Mur H | | Amiante non détecté | |

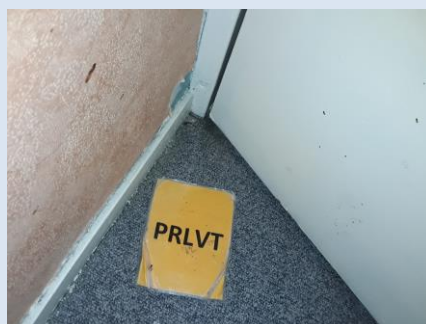
PRELEVEMENT : 75LAE0504P005

| NOM DU CLIENT | NUMERO DU DOSSIER | PIECE OU LOCAL | |
|---|---|---|---|
| Sol | | Amiante non détecté | |

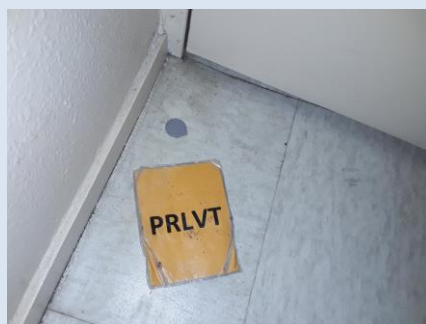
PRELEVEMENT : 75LAE0504P006

| PIECE | ETAGE | ELEMENTS | DESCRIPTIF LABORATOIRE | Echantillon | REPERAGE | ETAT | RESULTAT | METHODE |
|---|---|---|---|---|---|---|---|---|
| Cuisine | | Dalle de sol | Revêtement souple beige + revêtement souple marron avec couche fibreuse + colle polymère jaune + colle polymère jaune non séparable + ragréage gris non séparable + peinture non séparable | 75LAE0504P006 | Sol | DEGRADATION PARTIELLE | Amiante non détecté | RESULTAT ANALYSE |

| NOM DU CLIENT | NUMERO DU DOSSIER | PIECE OU LOCAL | |
|---|---|---|---|
| Sol | | Amiante non détecté | |
