## Rapport de mission de repérage des matériaux et produits contenant de l'amiante avant réalisation de travaux

67 SQUARE DES SORBIERS

77350 LE MEE SUR SEINE

RAPPORT N° :	75LAE0701	Laboratoire d'Analyses :	ITGA
Repérage réalisé le :	16/10/2018	Adresse laboratoire :	3 RUE ARMAND HERPIN LACROIX - CS 46537 35065 RENNES CEDEX
Accompagnateur :		Numéro d'accréditation :	1-5967
Par :	Gaetan BEDEL	Organisme d'assurance professionnelle :	AXA France
N° certificat :	CPDI3869	Adresse assurance :	313 Terrasses de l'Arche 92727 NANTERRE CEDEX
Date d'obtention :	22/04/2016	N° de contrat d'assurance :	10063271004
Organisme certificateur	I.CERT PARC EDONIA - BAT G - RUE DE LA TERRE VICTORIA - 35760 SAINT GREGOIRE	Date de validité :	31/12/2018

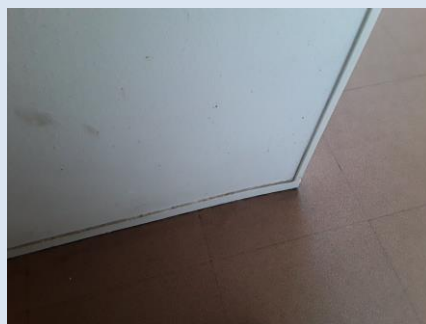
PRELEVEMENT : 75LAE0701P001			
NOM DU CLIENT	NUMERO DU DOSSIER		PIECE OU LOCAL
OPH77	75LAE0701 16/10/2018		Cuisine
ELEMENT	DESCRIPTIF DU LABORATOIRE	DATE DE PRELEVEMENT	NOM DE L'OPERATEUR
Enduit / Peinture béton	Enduit plâtreux blanc en faible quantité + peintures multiples en vrac non séparable	16/10/2018	BEDEL Gaetan
LOCALISATION		RESULTAT	
Mur A		Amiante non détecté

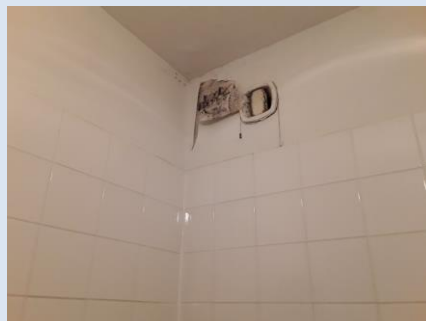
PRELEVEMENT : 75LAE0701P002			
NOM DU CLIENT	NUMERO DU DOSSIER		PIECE OU LOCAL
OPH77	75LAE0701 16/10/2018		Salle de bains
ELEMENT	DESCRIPTIF DU LABORATOIRE	DATE DE PRELEVEMENT	NOM DE L'OPERATEUR
Enduit / Peinture plaque de plâtre	Enduit plâtreux blanc en vrac + carton non séparable + peinture non séparable	16/10/2018	BEDEL Gaetan
LOCALISATION		RESULTAT	
Mur C		Amiante non détecté

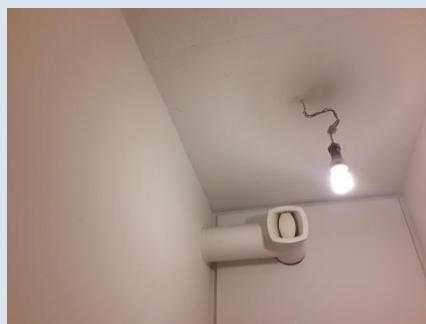
PRELEVEMENT : 75LAE0701P003			
NOM DU CLIENT	NUMERO DU DOSSIER	PIECE OU LOCAL	
OPH77	75LAE0701 16/10/2018	WC	
ELEMENT	DESCRIPTIF DU LABORATOIRE	DATE DE PRELEVEMENT	NOM DE L'OPERATEUR
Enduit / Peinture béton	Enduit plâtreux blanc en vrac + toile bitumée blanche en faible quantité non séparable + peinture en faible quantité non séparable	16/10/2018	BEDEL Gaetan
LOCALISATION		RESULTAT	
Plafond		Amiante non détecté

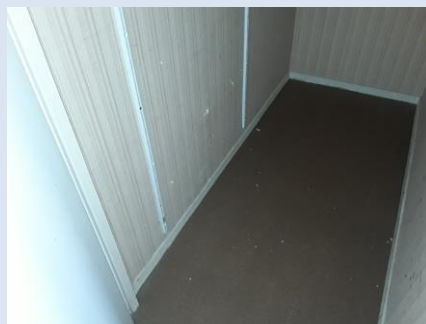
PRELEVEMENT : 75LAE0701P004			
NOM DU CLIENT	NUMERO DU DOSSIER	PIECE OU LOCAL	
OPH77	75LAE0701 16/10/2018	Cellier	
ELEMENT	DESCRIPTIF DU LABORATOIRE	DATE DE PRELEVEMENT	NOM DE L'OPERATEUR
Enduit / Peinture béton	Enduit gris en faible quantité en vrac hétérogène + peinture en faible quantité non séparable + papier peint non séparable	16/10/2018	BEDEL Gaetan
LOCALISATION		RESULTAT	
Mur A		Amiante non détecté

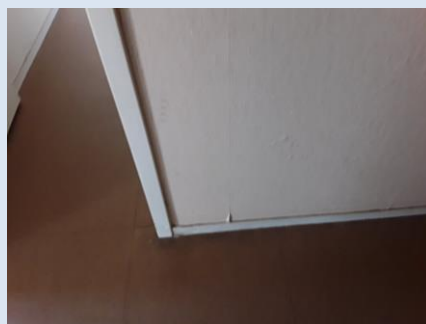
PRELEVEMENT : 75LAE0701P005			
NOM DU CLIENT	NUMERO DU DOSSIER	PIECE OU LOCAL	
OPH77	75LAE0701 16/10/2018	Entrée	
ELEMENT	DESCRIPTIF DU LABORATOIRE	DATE DE PRELEVEMENT	NOM DE L'OPERATEUR
Enduit / Peinture plaque de plâtre	Enduit plâtreux blanc en vrac + carton non séparable + peinture en faible quantité non séparable	16/10/2018	BEDEL Gaetan
LOCALISATION		RESULTAT	
Mur D		Amiante non détecté

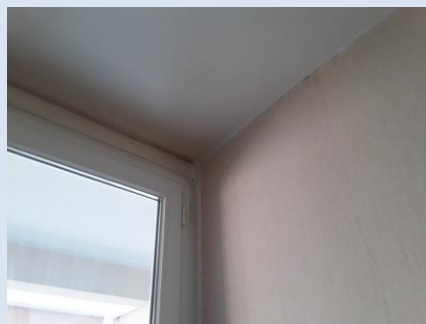
PRELEVEMENT : 75LAE0701P006			
NOM DU CLIENT	NUMERO DU DOSSIER	PIECE OU LOCAL	
OPH77	75LAE0701 16/10/2018	Séjour	
ELEMENT	DESCRIPTIF DU LABORATOIRE	DATE DE PRELEVEMENT	NOM DE L'OPERATEUR
Enduit / Peinture béton	Enduit plâtreux blanc en vrac + carton en faible quantité non séparable + peinture en faible quantité non séparable	16/10/2018	BEDEL Gaetan
LOCALISATION		RESULTAT	
Plafond		Amiante non détecté
