Rapport de mission de repérage des matériaux et produits contenant de l'amiante avant réalisation de travaux

67 SQUARE DES SORBIERS

77350 LE MEE SUR SEINE

| RAPPORT N° : | 75LAE0904 | Laboratoire d'Analyses : | ITGA |

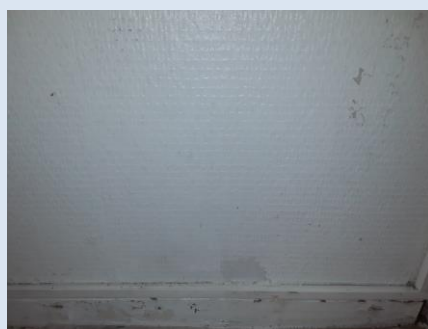
| PRELEVEMENT : 75LAE0904P001 | | | |
|---|--|---|---|
| Mur F | | Amiante non détecté | |

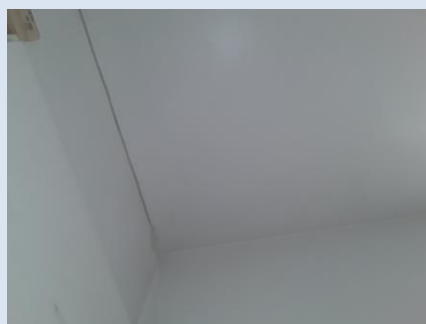
| PRELEVEMENT : 75LAE0904P003 | | | |

| PRELEVEMENT : 75LAE0904P003 | | | |
|---|--|---|---|
| Plafond | | Amiante non détecté | |

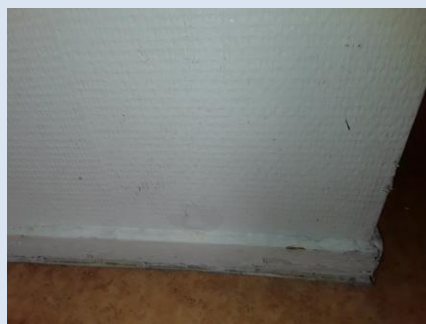
| PRELEVEMENT : 75LAE0904P004 | | | |

| PRELEVEMENT : 75LAE0904P004 | | | |
|---|--|---|---|
| Mur C | | Amiante non détecté | |

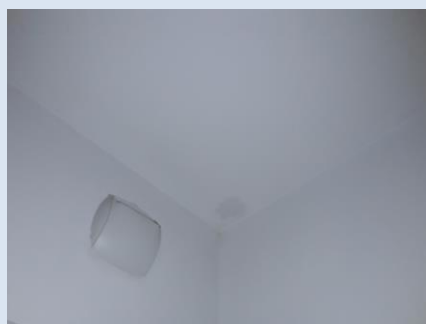
| PRELEVEMENT : 75LAE0904P005 | | | |

| PRELEVEMENT : 75LAE0904P005 | | | |
|---|--|---|---|
| Plafond | | Amiante non détecté | |

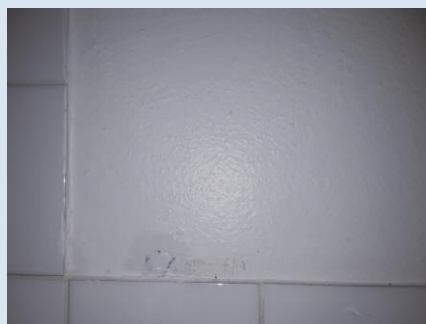
| PRELEVEMENT : 75LAE0904P006 | | | |

| PRELEVEMENT : 75LAE0904P006 | | | |
|---|--|---|---|
| Mur B | | Amiante non détecté | |

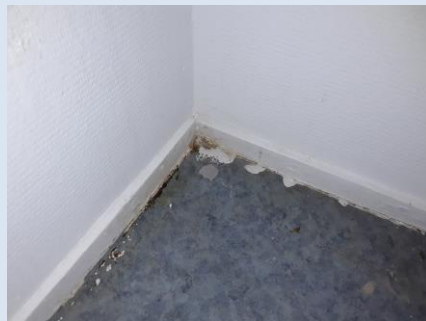
| PRELEVEMENT : 75LAE0904P007 | | | |

| PRELEVEMENT : 75LAE0904P007 | | | |
|---|---|---|---|
| Sol | | Fr1:Amiante non détecté | |

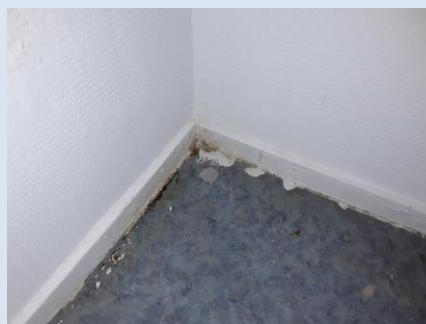
| PRELEVEMENT : 75LAE0904P007 | | | |

| PRELEVEMENT : 75LAE0904P007 | | | |
|---|---|---|---|
| Sol | | Fr2:Amiante non détecté | |

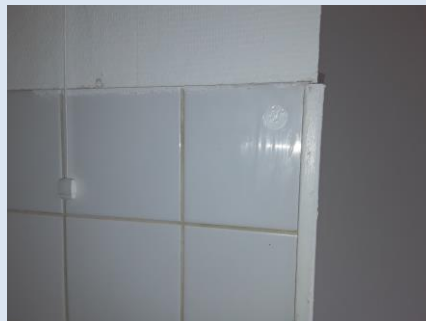
| PRELEVEMENT : 75LAE0904P008 | | | |

| PRELEVEMENT : 75LAE0904P008 | | | |
|---|---|---|---|
| Mur E | | Fr1:Amiante non détecté | |

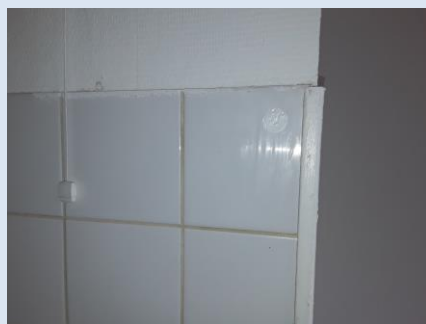
| PRELEVEMENT : 75LAE0904P008 | | | |

| PRELEVEMENT : 75LAE0904P008 | | | |
|---|---|---|---|
| Mur E | | Fr2:Amiante non détecté | |

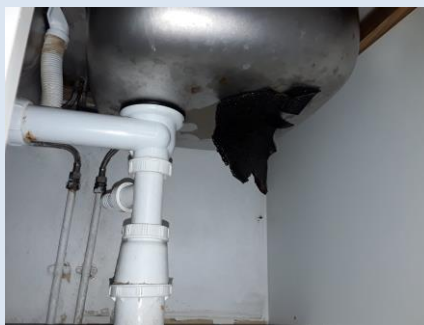
| PRELEVEMENT : 75LAE0904P009 | | | |

| PIECE | ETAGE | ELEMENTS | DESCRIPTIF LABORATOIRE | Echantillon | REPERAGE | ETAT | RESULTAT | METHODE |
|---|---|---|---|---|---|---|---|---|
| Cuisine | Rez de chaussé e | Revêtement bitumineux | Tampon bitumineux noir | 75LAE0904P009 | Sous évier | DEGRADATION PARTIELLE | Amiante non détecté | RESULTAT ANALYSE |

| PRELEVEMENT : 75LAE0904P009 | | | |
|---|---|---|---|
| Sous évier | | Amiante non détecté | |

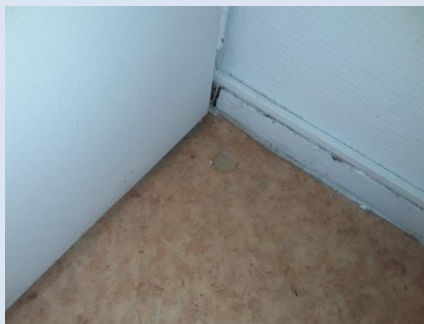
| PRELEVEMENT : 75LAE0904P010 | | | |

| PRELEVEMENT : 75LAE0904P010 | | | |
|---|---|---|---|
| Sol | | Fr1:Amiante non détecté | |

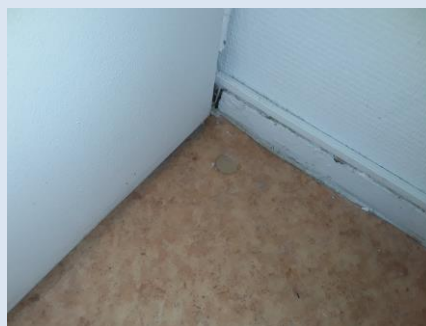
| PRELEVEMENT : 75LAE0904P010 | | | |

| PRELEVEMENT : 75LAE0904P010 | | | |
|---|---|---|---|
| Sol | | Fr2:Amiante non détecté | |

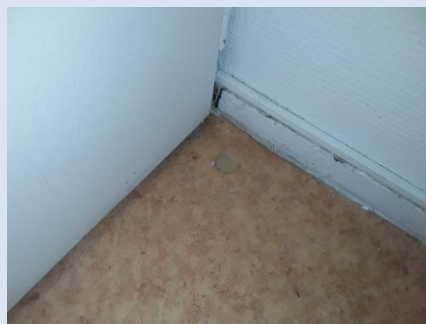
| PRELEVEMENT : 75LAE0904P010 | | | |

| PRELEVEMENT : 75LAE0904P010 | | | |
|---|---|---|---|
| Sol | | Fr3:Amiante non détecté | |

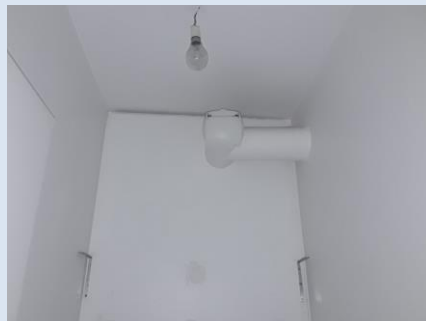
| PRELEVEMENT : 75LAE0904P011 | | | |

| PRELEVEMENT : 75LAE0904P011 | | | |
|---|---|---|---|
| Conduits | | Non Analysé | |
