Rapport de mission de repérage des matériaux et produits contenant de l'amiante avant
réalisation de travaux

27 SQUARE DES SORBIERS - APT 4

RAPPORT N° :	OPH77 75LAA0104	Date d'émission du rapport :	08/09/2017
Le repérage a été réalisé le :	31/08/2017	Accompagnateur :	
Par :	Alain LEITE LOPES	Laboratoire d'Analyses :	ITGA
N° certificat de qualification :	C023-SE04-2017	Adresse laboratoire :	3 RUE ARMAND HERPIN LACROIX - CS 46537 35065 RENNES CEDEX
Date d'obtention :	24/08/2017	Numéro d'accréditation :	1-5967
Le présent rapport est établi par une personne dont les compétences sont certifiées par :	QUALIT'COMPETENCES 16 rue Willars - 52100 THONVILLE	Organisme d'assurance professionnelle :	ALLIANZ
		Adresse assurance :	Direction Opérations Entreprises 5C Esplanade Charles de Gaulle 33081 BORDEAUX CEDEX
		N° de contrat d'assurance :	55897385
		Date de validité :	31/12/2017

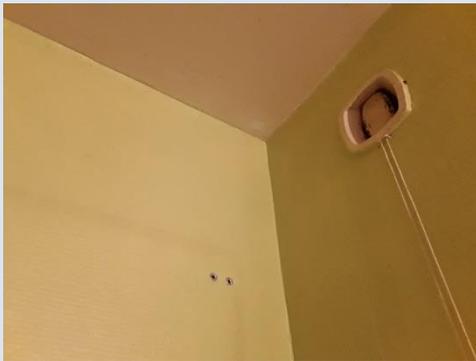
PRELEVEMENT : 75LAA0104P001		
NOM DU CLIENT	NUMERO DU DOSSIER	PIECE OU LOCAL
OPH77	75LAA0104 31/08/2017	Cuisine
MATERIAU	DATE DE PRELEVEMENT	NOM DE L'OPERATEUR
Enduit plâtreux blanc en vrac + peintures multiples non séparable	31/08/2017	LEITE LOPES Alain
LOCALISATION		RESULTAT
Plafond		Amiante non détecté
EMPLACEMENT

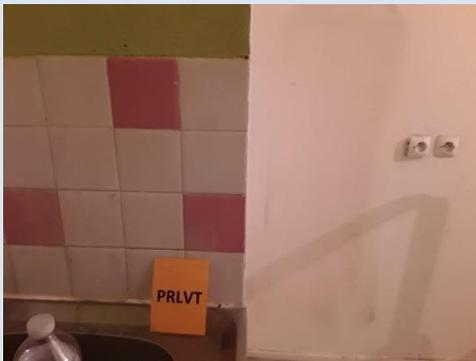
PRELEVEMENT : 75LAA0104P002		
NOM DU CLIENT	NUMERO DU DOSSIER	PIECE OU LOCAL
OPH77	75LAA0104 31/08/2017	Cuisine
MATERIAU	DATE DE PRELEVEMENT	NOM DE L'OPERATEUR
Colle beige + matériau gris en vrac non séparable + carrelage + peinture	31/08/2017	LEITE LOPES Alain
LOCALISATION		RESULTAT
Mur B		Amiante non détecté
EMPLACEMENT

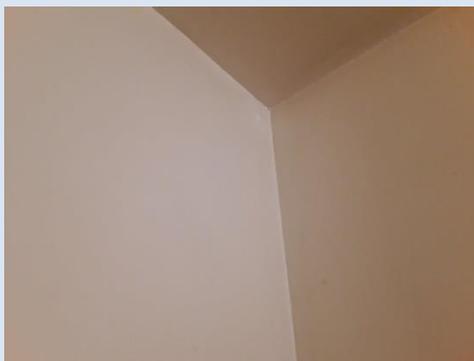
PRELEVEMENT : 75LAA0104P003		
NOM DU CLIENT	NUMERO DU DOSSIER	PIECE OU LOCAL
OPH77	75LAA0104 31/08/2017	Cuisine
MATERIAU	DATE DE PRELEVEMENT	NOM DE L'OPERATEUR
Enduit plâtreux blanc en vrac non séparable + peinture non séparable + toile fibreuse blanche non séparable	31/08/2017	LEITE LOPES Alain
LOCALISATION	RESULTAT	
Mur C	Amiante non détecté

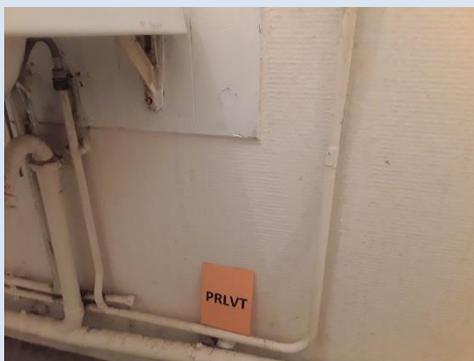
PRELEVEMENT : 75LAA0104P004		
NOM DU CLIENT	NUMERO DU DOSSIER	PIECE OU LOCAL
OPH77	75LAA0104 31/08/2017	Salle de bains
MATERIAU	DATE DE PRELEVEMENT	NOM DE L'OPERATEUR
Colle beige non séparable + papier non séparable + couche plâtreuse blanche + peinture non séparable + carrelage	31/08/2017	LEITE LOPES Alain
LOCALISATION	RESULTAT	
Mur B	Amiante non détecté

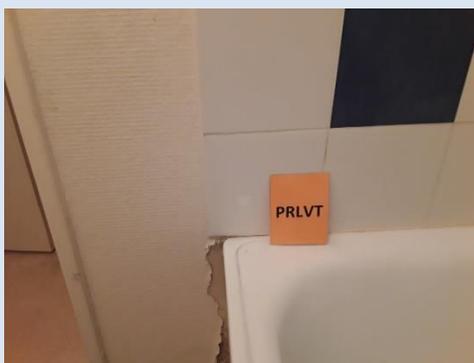
PRELEVEMENT : 75LAA0104P005		
NOM DU CLIENT	NUMERO DU DOSSIER	PIECE OU LOCAL
OPH77	75LAA0104 31/08/2017	Salle de bains
MATERIAU	DATE DE PRELEVEMENT	NOM DE L'OPERATEUR
Colle beige + papier non séparable + couche plâtreuse blanche en vrac non séparable + carrelage	31/08/2017	LEITE LOPES Alain
LOCALISATION	RESULTAT	
Mur D	Amiante non détecté

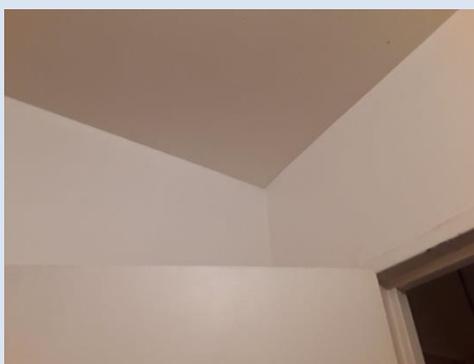
PRELEVEMENT : 75LAA0104P006		
NOM DU CLIENT	NUMERO DU DOSSIER	PIECE OU LOCAL
OPH77	75LAA0104 31/08/2017	Salle de bains
MATERIAU	DATE DE PRELEVEMENT	NOM DE L'OPERATEUR
Enduit plâtreux blanc en vrac non séparable + peinture non séparable	31/08/2017	LEITE LOPES Alain
LOCALISATION	RESULTAT	
Plafonds	Amiante non détecté

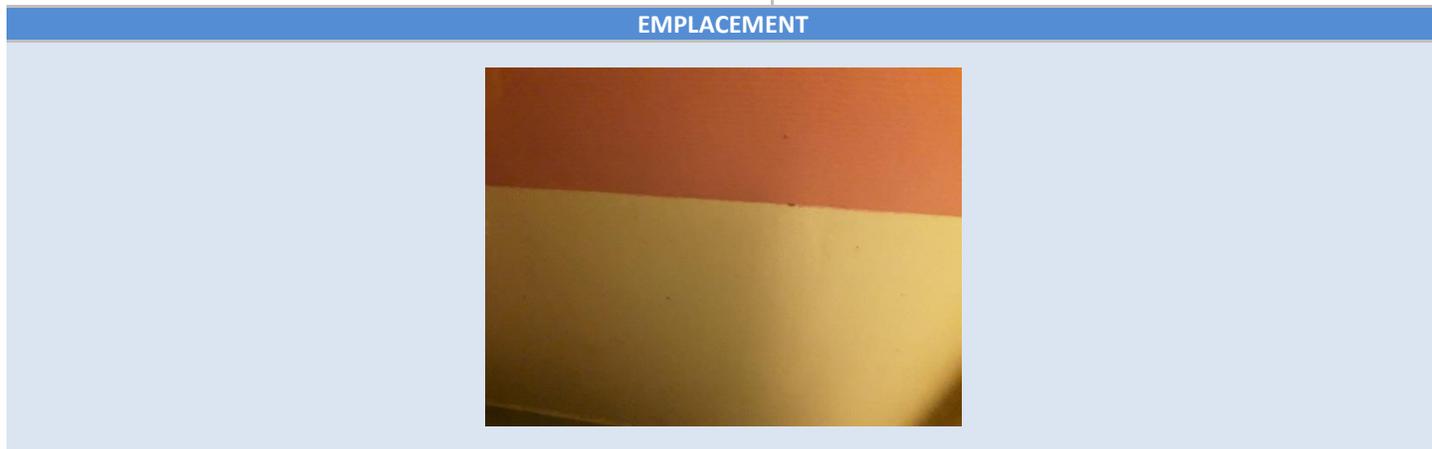
PRELEVEMENT : 75LAA0104P007		
NOM DU CLIENT	NUMERO DU DOSSIER	PIECE OU LOCAL
OPH77	75LAA0104 31/08/2017	WC
MATERIAU	DATE DE PRELEVEMENT	NOM DE L'OPERATEUR
Enduit plâtreux blanc en vrac + carton non séparable + enduit plâtreux blanc non séparable + peinture non séparable	31/08/2017	LEITE LOPES Alain
LOCALISATION	RESULTAT	
Mur C	Amiante non détecté

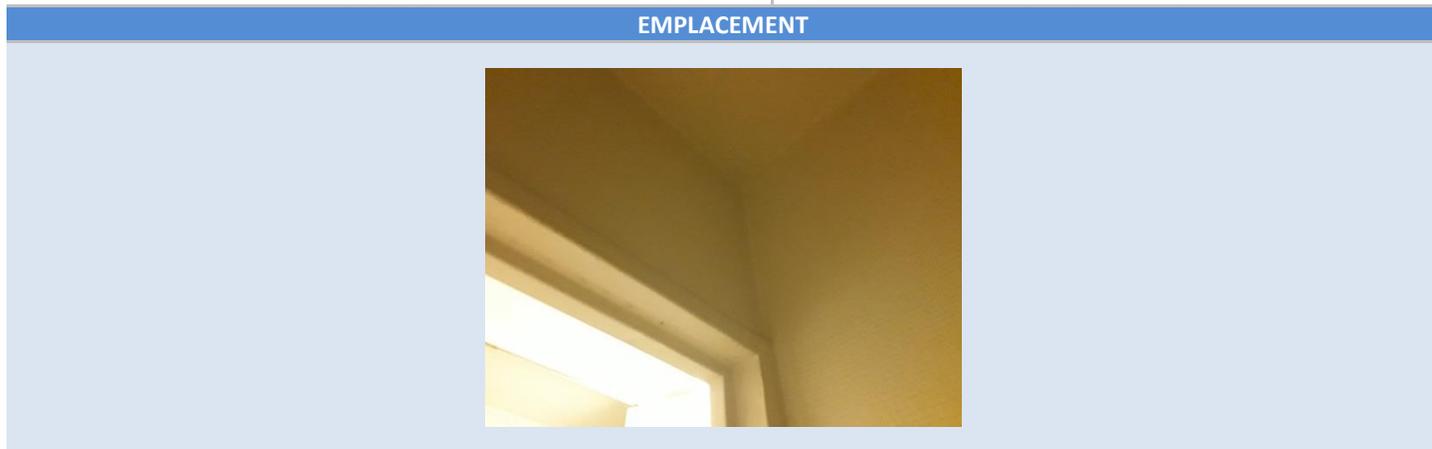
PRELEVEMENT : 75LAA0104P008		
NOM DU CLIENT	NUMERO DU DOSSIER	PIECE OU LOCAL
OPH77	75LAA0104 31/08/2017	WC
MATERIAU	DATE DE PRELEVEMENT	NOM DE L'OPERATEUR
Enduit plâtreux blanc en vrac non séparable + peinture non séparable + toile fibreuse blanche non séparable	31/08/2017	LEITE LOPES Alain
LOCALISATION	RESULTAT	
Plafonds	Amiante non détecté

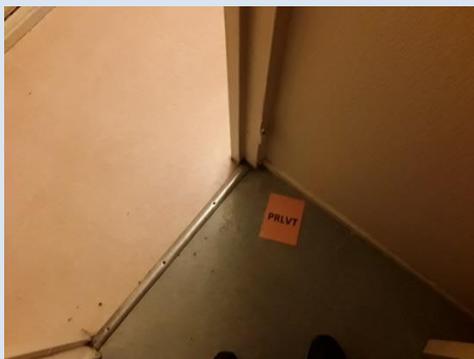
PRELEVEMENT : 75LAA0104P009		
NOM DU CLIENT	NUMERO DU DOSSIER	PIECE OU LOCAL
OPH77	75LAA0104 31/08/2017	WC
MATERIAU	DATE DE PRELEVEMENT	NOM DE L'OPERATEUR
Revêtement souple bleu + colle polymère jaune non séparable + peinture non séparable + ragréage gris non séparable + matériau compact gris hétérogène	31/08/2017	LEITE LOPES Alain
LOCALISATION	RESULTAT	
Sol	Amiante non détecté

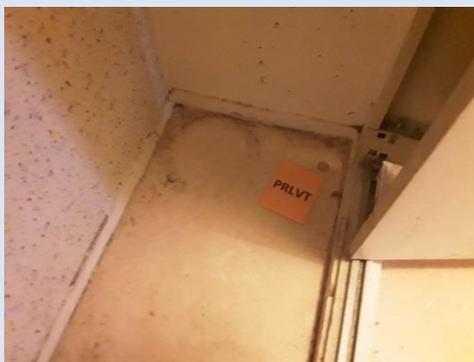
PRELEVEMENT : 75LAA0104P010		
NOM DU CLIENT	NUMERO DU DOSSIER	PIECE OU LOCAL
OPH77	75LAA0104 31/08/2017	Placard
MATERIAU	DATE DE PRELEVEMENT	NOM DE L'OPERATEUR
Revêtement souple beige + colle polymère jaune non séparable + ragréage gris	31/08/2017	LEITE LOPES Alain
LOCALISATION	RESULTAT	
Sol	Amiante non détecté
