Rapport de mission de repérage des matériaux et produits contenant de l'amiante avant réalisation de travaux

60 SQUARE DES SORBIERS - APT 4

77350 LE MEE SUR SEINE

RAPPORT N° :	OPH77 75LAD0204	Date d'émission du rapport :	08/09/2017
Le repérage a été réalisé le :	01/09/2017	Accompagnateur :	
Par :	Alain LEITE LOPES	Laboratoire d'Analyses :	ITGA
N° certificat de qualification :	C023-SE04-2017	Adresse laboratoire :	3 RUE ARMAND HERPIN LACROIX - CS 46537 35065 RENNES CEDEX
Date d'obtention :	24/08/2017	Numéro d'accréditation :	1-5967
Le présent rapport est établi par une personne dont les compétences sont certifiées par :	QUALIT'COMPETENCES 16 rue Willars - 52100 THONVILLE	Organisme d'assurance professionnelle :	ALLIANZ
		Adresse assurance :	Direction Opérations Entreprises 5C Esplanade Charles de Gaulle 33081 BORDEAUX CEDEX
		N° de contrat d'assurance :	55897385
		Date de validité :	31/12/2017

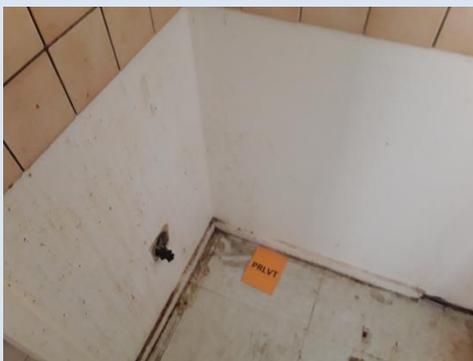
PRELEVEMENT : 75LAD0204P001		
NOM DU CLIENT	NUMERO DU DOSSIER	PIECE OU LOCAL
OPH77	75LAD0204 01/09/2017	Cuisine
MATERIAU	DATE DE PRELEVEMENT	NOM DE L'OPERATEUR
Revêtement souple beige + colle polymère jaune avec poussières	01/09/2017	LEITE LOPES Alain
LOCALISATION		RESULTAT
Sol		Amiante non détecté

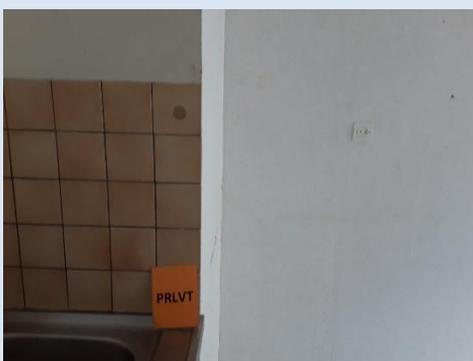
PRELEVEMENT : 75LAD0204P002		
NOM DU CLIENT	NUMERO DU DOSSIER	PIECE OU LOCAL
OPH77	75LAD0204 01/09/2017	Cuisine
MATERIAU	DATE DE PRELEVEMENT	NOM DE L'OPERATEUR
Colle beige + couche plâtrée blanche non séparable + matériau gris non séparable + carrelage	01/09/2017	LEITE LOPES Alain
LOCALISATION		RESULTAT
Mur B		Amiante non détecté

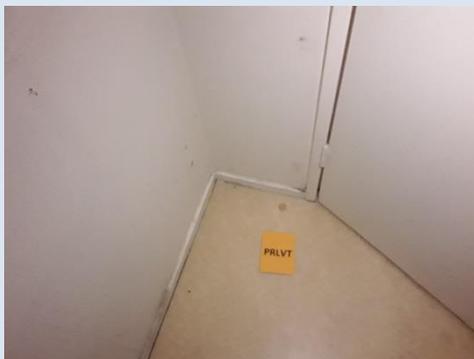
PRELEVEMENT : 75LAD0204P003		
NOM DU CLIENT	NUMERO DU DOSSIER	PIECE OU LOCAL
OPH77	75LAD0204 01/09/2017	Salle de bains
MATERIAU	DATE DE PRELEVEMENT	NOM DE L'OPERATEUR
Revêtement souple beige	01/09/2017	LEITE LOPES Alain
LOCALISATION		RESULTAT
Sol		Fr2:Amiante non détecté

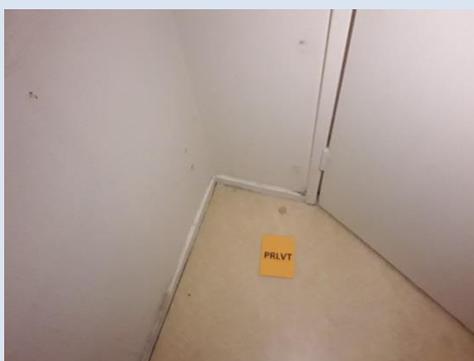
PRELEVEMENT : 75LAD0204P003		
NOM DU CLIENT	NUMERO DU DOSSIER	PIECE OU LOCAL
OPH77	75LAD0204 01/09/2017	Salle de bains
MATERIAU	DATE DE PRELEVEMENT	NOM DE L'OPERATEUR
Revêtement souple blanc + colle polymère jaune non séparable + ragréage gris non séparable + sous couche de ragréage blanche non séparable	01/09/2017	LEITE LOPES Alain
LOCALISATION		RESULTAT
Sol		Fr1:Amiante détecté (Chrysotile)

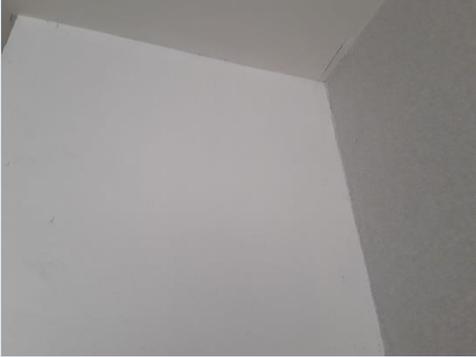
PRELEVEMENT : 75LAD0204P004		
NOM DU CLIENT	NUMERO DU DOSSIER	PIECE OU LOCAL
OPH77	75LAD0204 01/09/2017	Cuisine
MATERIAU	DATE DE PRELEVEMENT	NOM DE L'OPERATEUR
Enduit plâtreux blanc en vrac non séparable + matériau gris en faible quantité en vrac non séparable + peinture non séparable	01/09/2017	LEITE LOPES Alain
LOCALISATION		RESULTAT
Mur C		Amiante non détecté
EMPLACEMENT

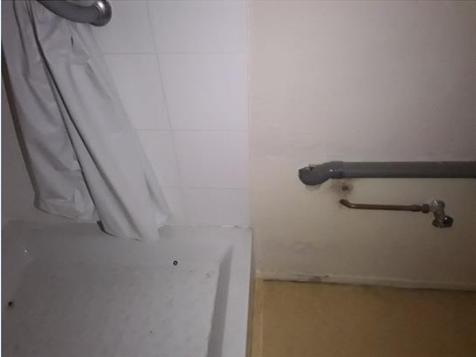
PRELEVEMENT : 75LAD0204P005		
NOM DU CLIENT	NUMERO DU DOSSIER	PIECE OU LOCAL
OPH77	75LAD0204 01/09/2017	Salle de bains
MATERIAU	DATE DE PRELEVEMENT	NOM DE L'OPERATEUR
Enduit plâtreux blanc en vrac non séparable + carton non séparable + peinture non séparable	01/09/2017	LEITE LOPES Alain
LOCALISATION		RESULTAT
Mur B		Amiante non détecté
EMPLACEMENT

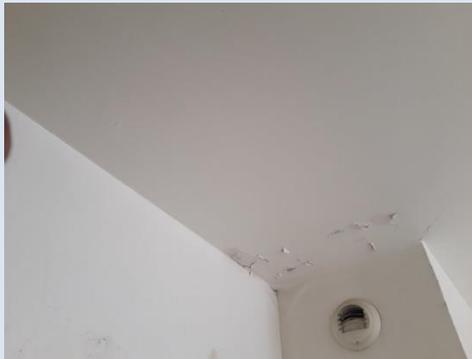
PRELEVEMENT : 75LAD0204P006		
NOM DU CLIENT	NUMERO DU DOSSIER	PIECE OU LOCAL
OPH77	75LAD0204 01/09/2017	Cuisine
MATERIAU	DATE DE PRELEVEMENT	NOM DE L'OPERATEUR
Enduit plâtreux blanc en vrac non séparable + peinture non séparable	01/09/2017	LEITE LOPES Alain
LOCALISATION	RESULTAT	
Plafond	Amiante détecté (Chrysotile)

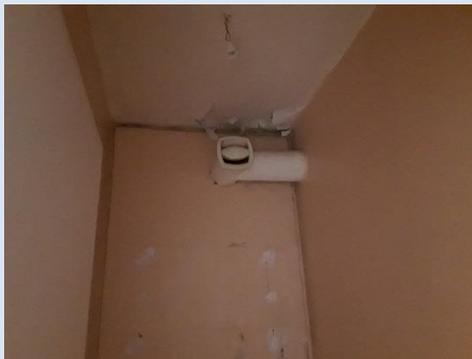
PRELEVEMENT : 75LAD0204P007		
NOM DU CLIENT	NUMERO DU DOSSIER	PIECE OU LOCAL
OPH77	75LAD0204 01/09/2017	WC
MATERIAU	DATE DE PRELEVEMENT	NOM DE L'OPERATEUR
Enduit plâtreux blanc en vrac non séparable + peinture non séparable	01/09/2017	LEITE LOPES Alain
LOCALISATION	RESULTAT	
Plafond	Amiante non détecté

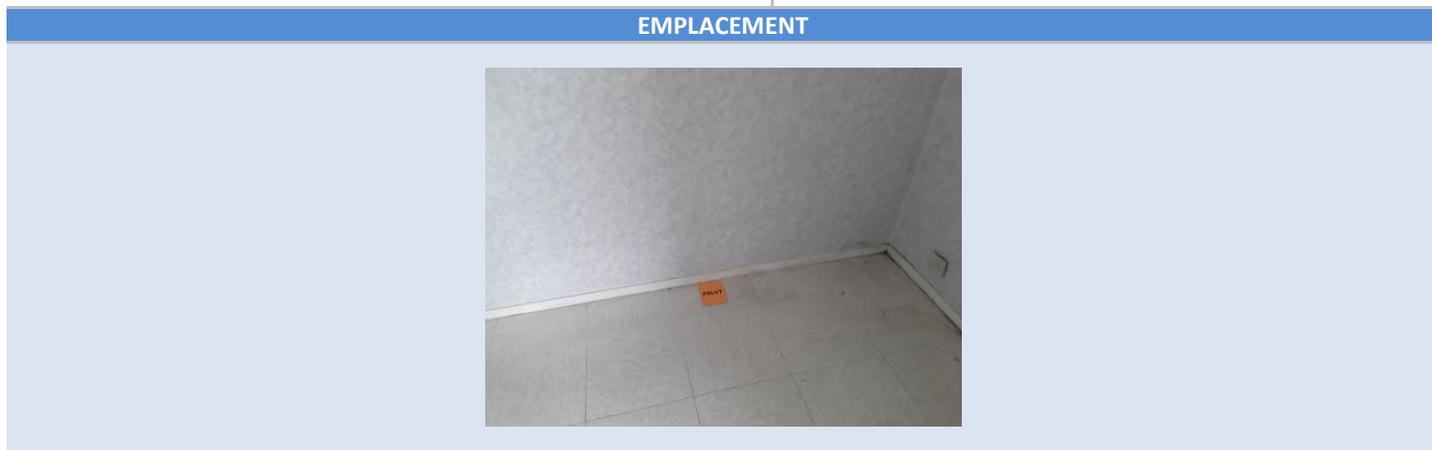
PRELEVEMENT : 75LAD0204P008		
NOM DU CLIENT	NUMERO DU DOSSIER	PIECE OU LOCAL
OPH77	75LAD0204 01/09/2017	Chambre 2
MATERIAU	DATE DE PRELEVEMENT	NOM DE L'OPERATEUR
Enduit plâtreux blanc en vrac non séparable + papier peint non séparable	01/09/2017	LEITE LOPES Alain
LOCALISATION		RESULTAT
Mur C		Amiante non détecté

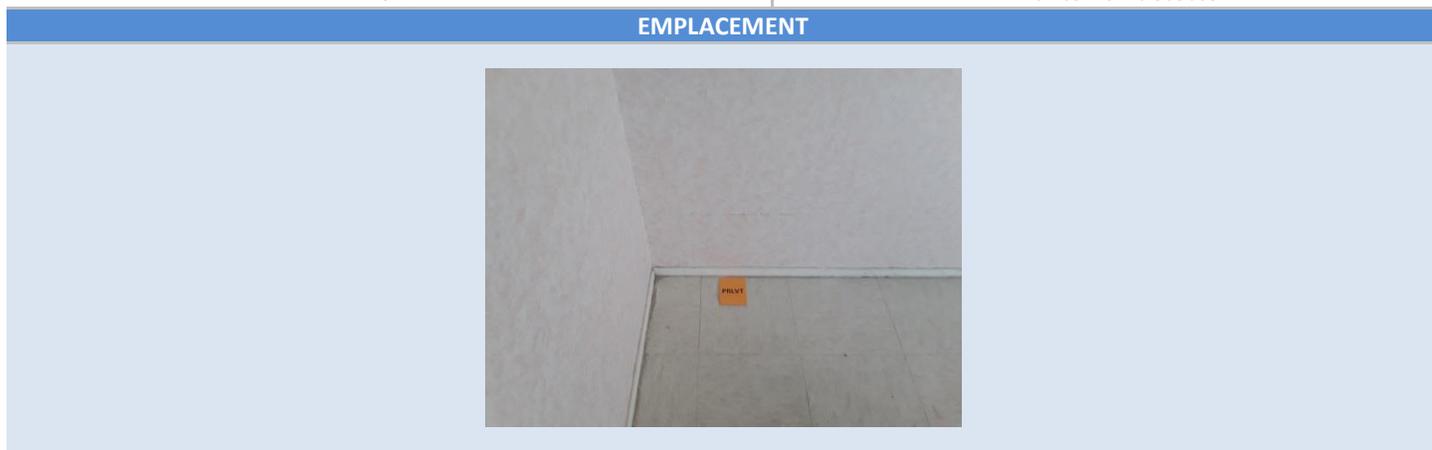
PRELEVEMENT : 75LAD0204P009		
NOM DU CLIENT	NUMERO DU DOSSIER	PIECE OU LOCAL
OPH77	75LAD0204 01/09/2017	Chambre 1
MATERIAU	DATE DE PRELEVEMENT	NOM DE L'OPERATEUR
Enduit plâtreux blanc en vrac non séparable + carton non séparable + peinture non séparable	01/09/2017	LEITE LOPES Alain
LOCALISATION		RESULTAT
Mur F		Amiante non détecté

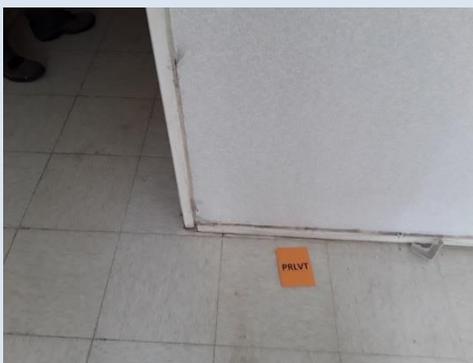
PRELEVEMENT : 75LAD0204P010		
NOM DU CLIENT	NUMERO DU DOSSIER	PIECE OU LOCAL
OPH77	75LAD0204 01/09/2017	Séjour
MATERIAU	DATE DE PRELEVEMENT	NOM DE L'OPERATEUR
Enduit plâtreux blanc en vrac non séparable + papier non séparable + peinture non séparable	01/09/2017	LEITE LOPES Alain
LOCALISATION		RESULTAT
Mur F		Amiante non détecté

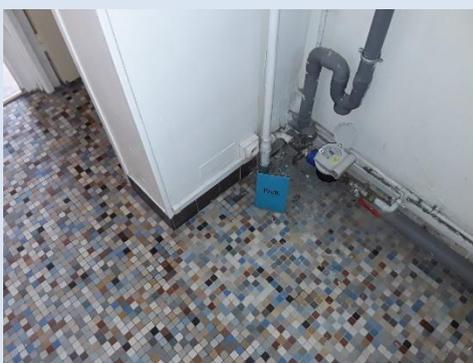
PRELEVEMENT : 75LAD0204P011		
NOM DU CLIENT	NUMERO DU DOSSIER	PIECE OU LOCAL
OPH77	75LAD0204 01/09/2017	Entrée
MATERIAU	DATE DE PRELEVEMENT	NOM DE L'OPERATEUR
Enduit plâtreux blanc en vrac non séparable + peinture non séparable	01/09/2017	LEITE LOPES Alain
LOCALISATION		RESULTAT
Plafond		Amiante non détecté

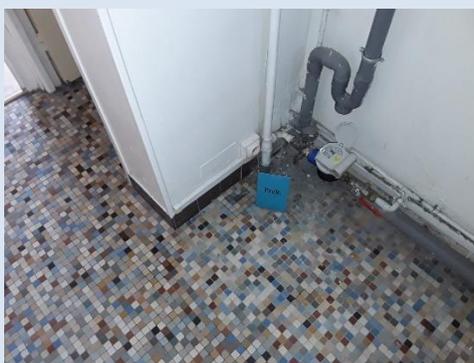
PRELEVEMENT : 75LAD0204P011		
NOM DU CLIENT	NUMERO DU DOSSIER	PIECE OU LOCAL
OPH77	75LAD0204 01/09/2017	Entrée
MATERIAU	DATE DE PRELEVEMENT	NOM DE L'OPERATEUR
Enduit plâtreux blanc en vrac non séparable + peinture non séparable	01/09/2017	LEITE LOPES Alain
LOCALISATION	RESULTAT	
Plafond	Amiante non détecté
