Rapport de Repérage Amiante Avant réalisation de travaux dans un immeuble bâti

Numéro de dossier : M4662196
Date d'intervention : 25/08/2021

75LAB0502
34 SQUARE DES SORBIERS
77350 MEE SUR LEINE

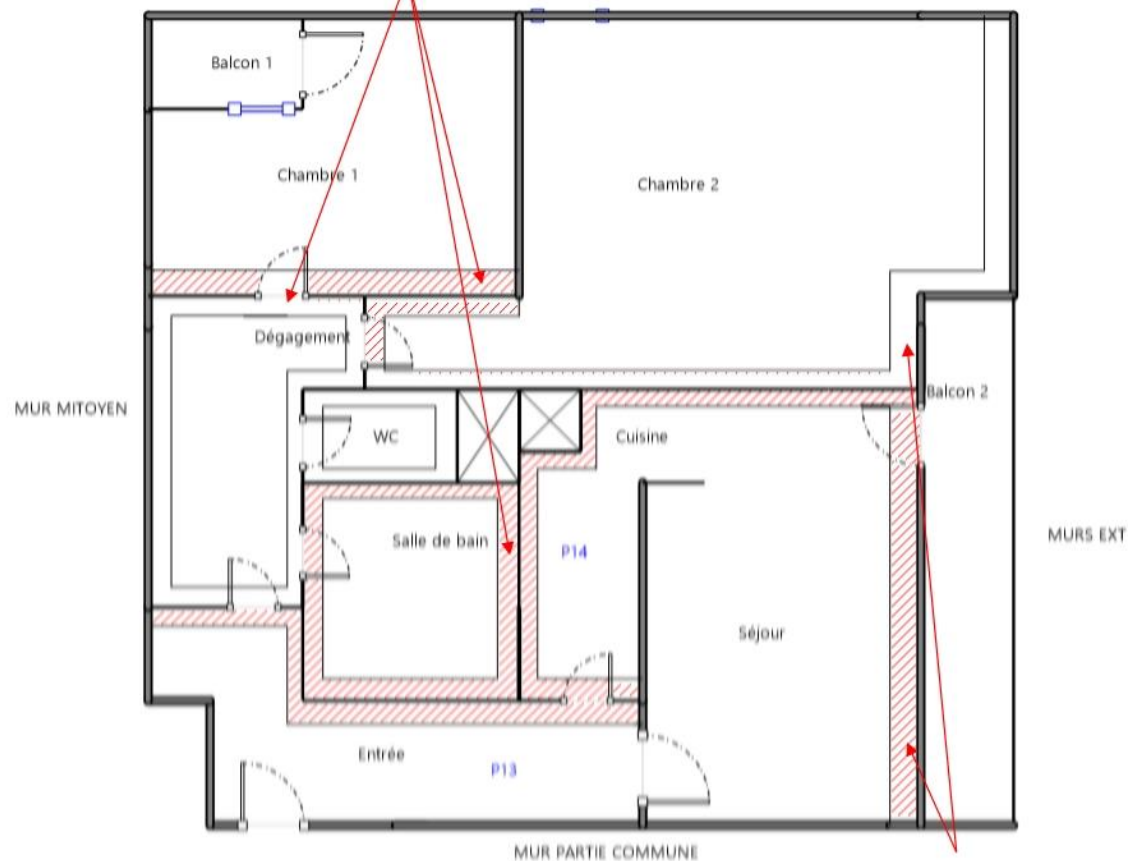
a ZPSO002 Couche1: Peinture décorative (pailletées, gouttelettes, ...) + Couche2: Enduit de jointoiment des plaques de plâtre + Couche3: Bandes calicot
EP

a ZPSO003 Couche1: Peinture décorative (pailletées, gouttelettes, ...) + Couche2: Enduit de jointoiment des plaques de plâtre + Couche3: Bandes calicot
EP

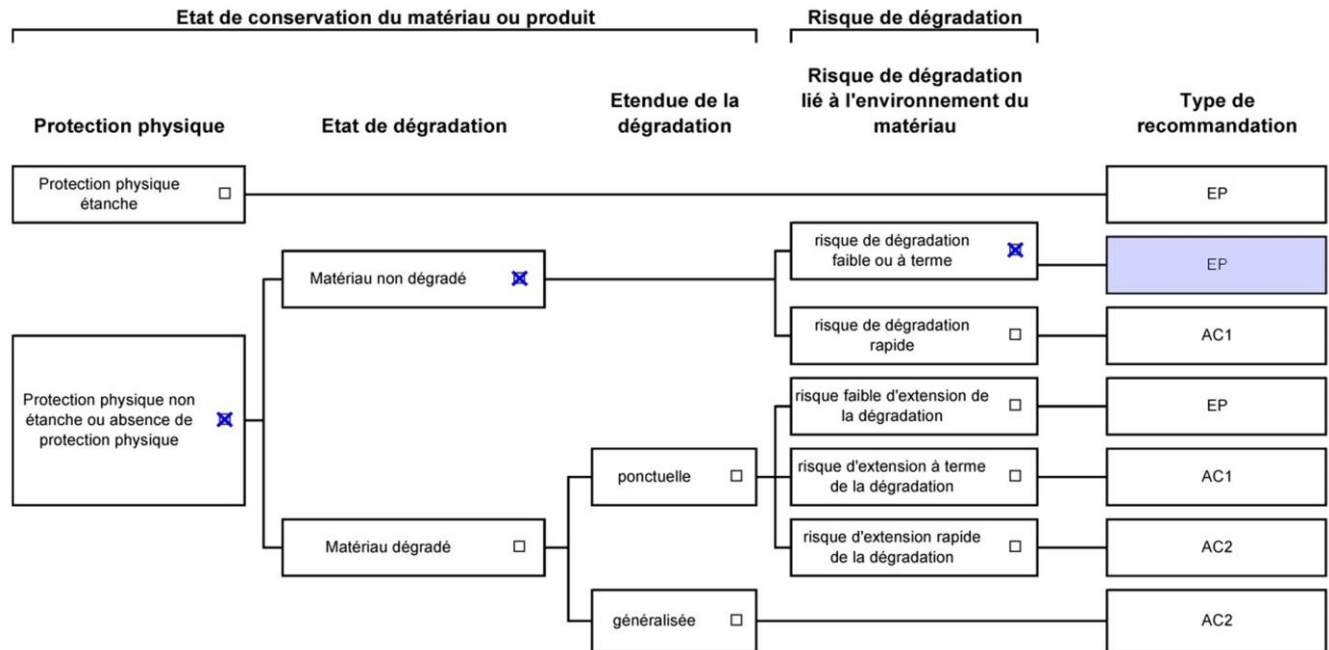
Matériau : Couche1: Peinture décorative (pailletées, gouttelettes, ...) + Couche2: Enduit de jointoiement des plaques de plâtre + Couche3: Bandes calicot

Résultat EP (Z-III-RF)

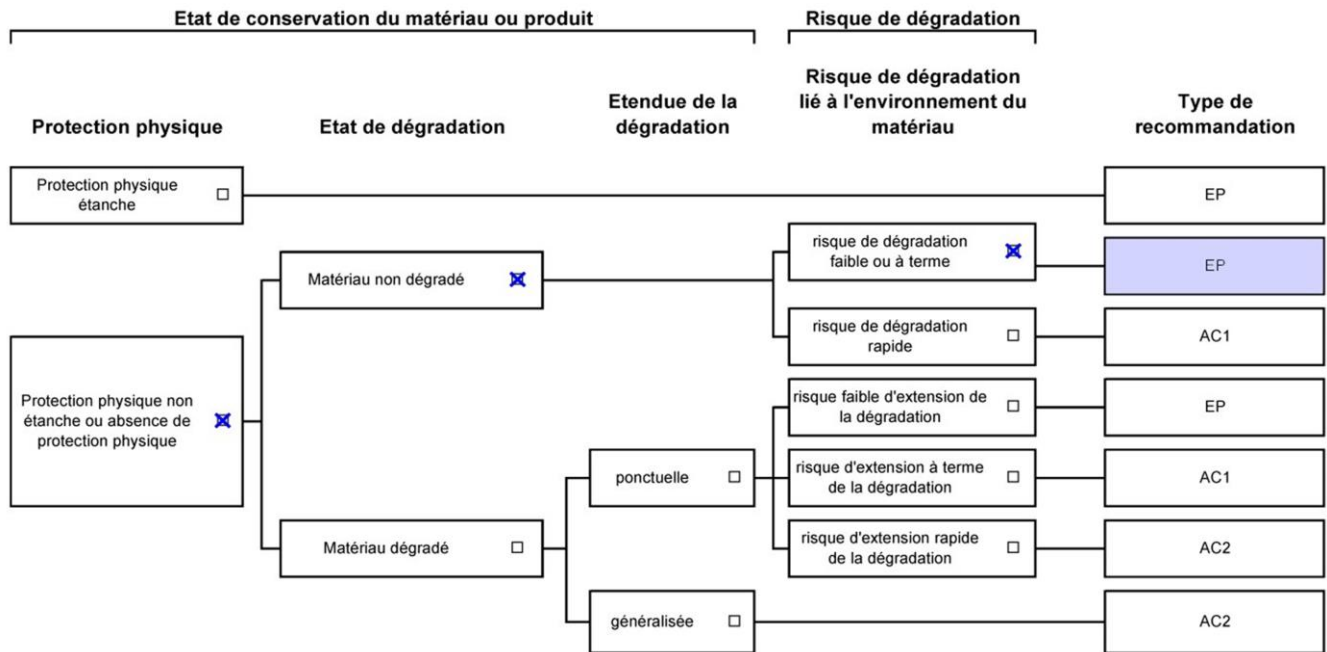
Matériau : Couche1: Peinture décorative (pailletées, gouttelettes, ...) + Couche2: Enduit de jointoiment des plaques de plâtre + Couche3: Bandes calicot

Résultat EP (Z-III-RF)
