## Rapport de mission de repérage des matériaux et produits contenant de l'amiante avant réalisation de travaux

60 SQUARE DES SORBIERS

77350 LE MEE SUR SEINE

RAPPORT N° :	75LAD0601	Laboratoire d'Analyses :	ITGA
Repérage réalisé le :	16/05/2018	Adresse laboratoire :	3 RUE ARMAND HERPIN LACROIX - CS 46537 35065 RENNES CEDEX
Accompagnateur :		Numéro d'accréditation :	1-5967
Par :	Gaetan BEDEL	Organisme d'assurance professionnelle :	AXA France
N° certificat :	CPDI3869	Adresse assurance :	313 Terrasses de l'Arche 92727 NANTERRE CEDEX
Date d'obtention :	22/04/2016	N° de contrat d'assurance :	10063271004
Organisme certificateur	I.CERT PARC EDONIA - BAT G - RUE DE LA TERRE VICTORIA - 35760 SAINT GREGOIRE	Date de validité :	31/12/2018

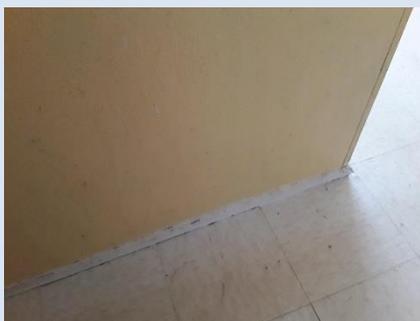
PRELEVEMENT : 75LAD0601P001			
NOM DU CLIENT	NUMERO DU DOSSIER		PIECE OU LOCAL
OPH77	75LAD0601 16/05/2018		Cuisine
ELEMENT	DESCRIPTIF DU LABORATOIRE	DATE DE PRELEVEMENT	NOM DE L'OPERATEUR
Enduit / Peinture béton	Enduit plâtreux blanc en vrac + peintures multiples non séparable	16/05/2018	BEDEL Gaetan
LOCALISATION		RESULTAT	
Mur A		Amiante détecté (Chrysotile)

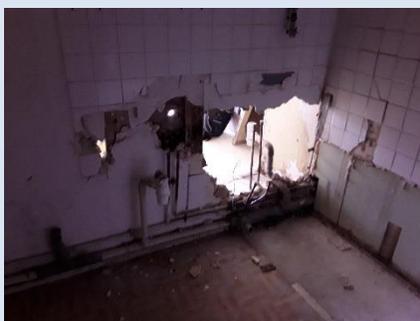
PRELEVEMENT : 75LAD0601P002			
NOM DU CLIENT	NUMERO DU DOSSIER		PIECE OU LOCAL
OPH77	75LAD0601 16/05/2018		Salle de bains
ELEMENT	DESCRIPTIF DU LABORATOIRE	DATE DE PRELEVEMENT	NOM DE L'OPERATEUR
Enduit / Peinture plaque de plâtre	Enduit plâtreux blanc en vrac + peinture non séparable	16/05/2018	BEDEL Gaetan
LOCALISATION		RESULTAT	
Mur B		Amiante non détecté

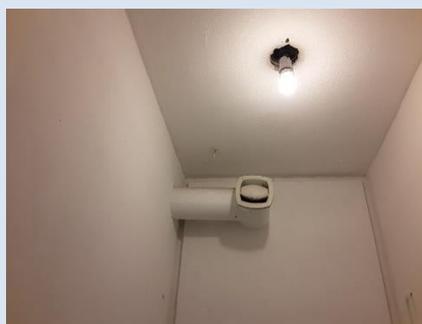
**PRELEVEMENT : 75LAD0601P003**

NOM DU CLIENT	NUMERO DU DOSSIER	PIECE OU LOCAL	
OPH77	75LAD0601 16/05/2018	WC	
ELEMENT	DESCRIPTIF DU LABORATOIRE	DATE DE PRELEVEMENT	NOM DE L'OPERATEUR
Enduit / Peinture béton	Enduit plâtreux blanc en vrac + peinture non séparable	16/05/2018	BEDEL Gaetan
LOCALISATION		RESULTAT	
Plafond		Amiante non détecté

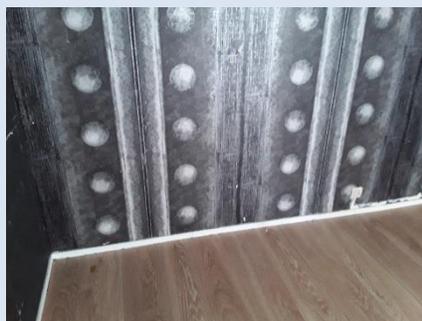
**PRELEVEMENT : 75LAD0601P004**

NOM DU CLIENT	NUMERO DU DOSSIER	PIECE OU LOCAL	
OPH77	75LAD0601 16/05/2018	Chambre 2	
ELEMENT	DESCRIPTIF DU LABORATOIRE	DATE DE PRELEVEMENT	NOM DE L'OPERATEUR
Enduit / Peinture béton	Enduit plâtreux blanc en vrac + papier non séparable + peinture non séparable	16/05/2018	BEDEL Gaetan
LOCALISATION		RESULTAT	
Mur A		Amiante non détecté

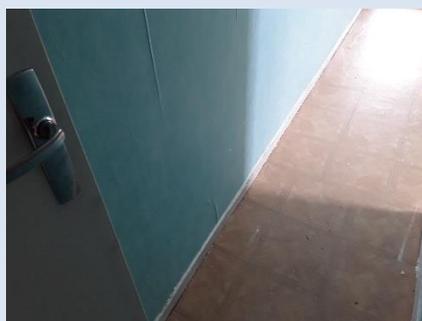
PRELEVEMENT : 75LAD0601P005			
NOM DU CLIENT	NUMERO DU DOSSIER	PIECE OU LOCAL	
OPH77	75LAD0601 16/05/2018	Chambre 3	
ELEMENT	DESCRIPTIF DU LABORATOIRE	DATE DE PRELEVEMENT	NOM DE L'OPERATEUR
Enduit / Peinture plaque de plâtre	Enduit plâtreux blanc en vrac + carton non séparable + peinture non séparable	16/05/2018	BEDEL Gaetan
LOCALISATION		RESULTAT	
Mur A		Amiante non détecté

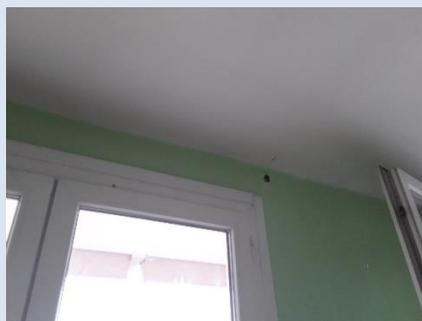
PRELEVEMENT : 75LAD0601P006			
NOM DU CLIENT	NUMERO DU DOSSIER	PIECE OU LOCAL	
OPH77	75LAD0601 16/05/2018	Séjour	
ELEMENT	DESCRIPTIF DU LABORATOIRE	DATE DE PRELEVEMENT	NOM DE L'OPERATEUR
Enduit / Peinture béton	Enduit plâtreux blanc en vrac + peinture non séparable	16/05/2018	BEDEL Gaetan
LOCALISATION		RESULTAT	
Plafond		Amiante non détecté

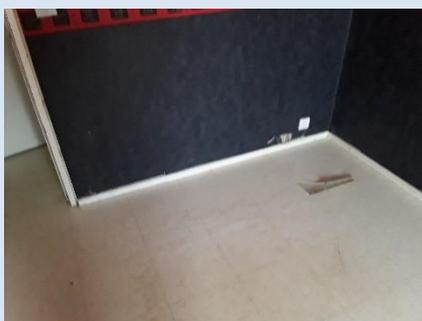
PRELEVEMENT : 75LAD0601P007			
NOM DU CLIENT	NUMERO DU DOSSIER	PIECE OU LOCAL	
OPH77	75LAD0601 16/05/2018	Chambre 1	
ELEMENT	DESCRIPTIF DU LABORATOIRE	DATE DE PRELEVEMENT	NOM DE L'OPERATEUR
Dalle de sol	Revêtement souple beige + colle polymère jaune non séparable + ragréage gris	16/05/2018	BEDEL Gaetan
LOCALISATION		RESULTAT	
Sol		Amiante non détecté

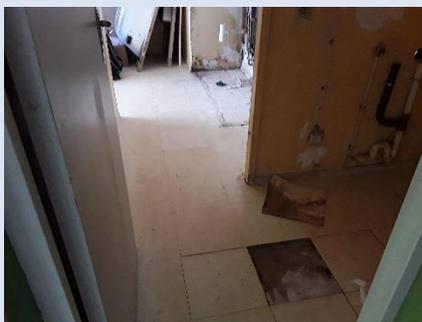
PRELEVEMENT : 75LAD0601P008			
NOM DU CLIENT	NUMERO DU DOSSIER	PIECE OU LOCAL	
OPH77	75LAD0601 16/05/2018	Cuisine	
ELEMENT	DESCRIPTIF DU LABORATOIRE	DATE DE PRELEVEMENT	NOM DE L'OPERATEUR
Dalle de sol	Colle polymère jaune non séparable + revêtement souple beige + colle polymère jaune avec poussières non séparable + ragréage gris en faible quantité	16/05/2018	BEDEL Gaetan
LOCALISATION		RESULTAT	
Sol		Amiante non détecté

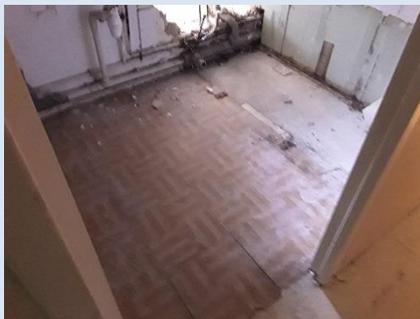
PRELEVEMENT : 75LAD0601P009			
NOM DU CLIENT	NUMERO DU DOSSIER	PIECE OU LOCAL	
OPH77	75LAD0601 16/05/2018	Salle de bains	
ELEMENT	DESCRIPTIF DU LABORATOIRE	DATE DE PRELEVEMENT	NOM DE L'OPERATEUR
Dalle de sol	Revêtement souple beige	16/05/2018	BEDEL Gaetan
LOCALISATION		RESULTAT	
Sol		Fr1:Amiante non détecté

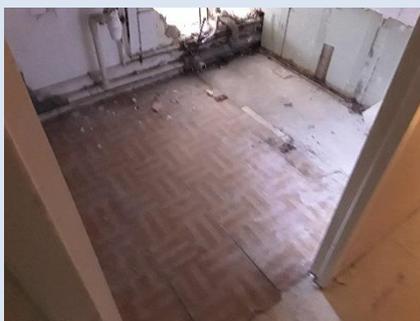
PIECE	ETAGE	ELEMENTS	DESCRIPTIF LABORATOIRE	Echantillon	REPERAGE	ETAT	RESULTAT	METHODE
Salle de bains		Dalle de sol	Revêtement cassant beige	75LAD0601P009	Sol	DEGRADATION TOTALE	Fr2:Amiante détecté (Chrysotile)	ZSO
Cuisine		Enduit / Peinture béton	Enduit plâtreux blanc en vrac + peintures multiples non séparable	75LAD0601P001	Mur A	BON ETAT	Amiante détecté (Chrysotile)	ZSO

PRELEVEMENT : 75LAD0601P009			
NOM DU CLIENT	NUMERO DU DOSSIER	PIECE OU LOCAL	
OPH77	75LAD0601 16/05/2018	Salle de bains	
ELEMENT	DESCRIPTIF DU LABORATOIRE	DATE DE PRELEVEMENT	NOM DE L'OPERATEUR
Dalle de sol	Revêtement cassant beige	16/05/2018	BEDEL Gaetan
LOCALISATION		RESULTAT	
Sol		Fr2:Amiante détecté (Chrysotile)

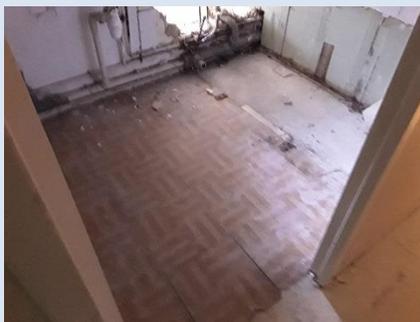
PRELEVEMENT : 75LAD0601P009			
NOM DU CLIENT	NUMERO DU DOSSIER	PIECE OU LOCAL	
OPH77	75LAD0601 16/05/2018	Salle de bains	
ELEMENT	DESCRIPTIF DU LABORATOIRE	DATE DE PRELEVEMENT	NOM DE L'OPERATEUR
Dalle de sol	Colle polymère jaune non séparable + colle polymère incolore avec poussières non séparable + matériau blanc non séparable + peinture non séparable	16/05/2018	BEDEL Gaetan
LOCALISATION		RESULTAT	
Sol		Fr3:Amiante non détecté

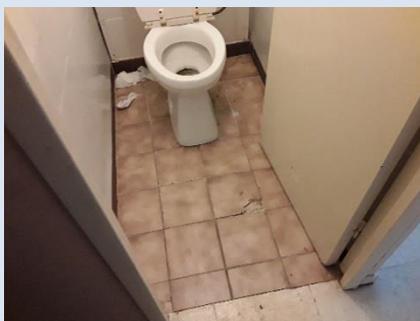
PRELEVEMENT : 75LAD0601P010			
NOM DU CLIENT	NUMERO DU DOSSIER	PIECE OU LOCAL	
OPH77	75LAD0601 16/05/2018	WC	
ELEMENT	DESCRIPTIF DU LABORATOIRE	DATE DE PRELEVEMENT	NOM DE L'OPERATEUR
Carrelage	Colle grise + carrelage	16/05/2018	BEDEL Gaetan
LOCALISATION		RESULTAT	
Sol		Amiante non détecté

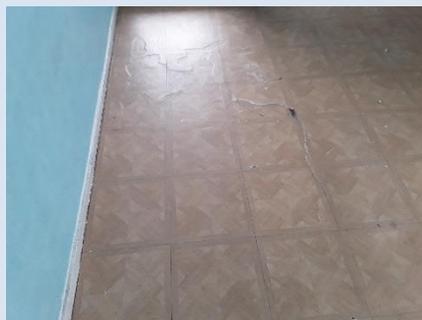
PRELEVEMENT : 75LAD0601P011			
NOM DU CLIENT	NUMERO DU DOSSIER	PIECE OU LOCAL	
OPH77	75LAD0601 16/05/2018	Chambre 3	
ELEMENT	DESCRIPTIF DU LABORATOIRE	DATE DE PRELEVEMENT	NOM DE L'OPERATEUR
Dalle de sol	Revêtement cassant marron + colle polymère incolore non séparable + ragréage gris en faible quantité + matériau beige en faible quantité non séparable	16/05/2018	BEDEL Gaetan
LOCALISATION		RESULTAT	
Sol		Amiante non détecté	
EMPLACEMENT

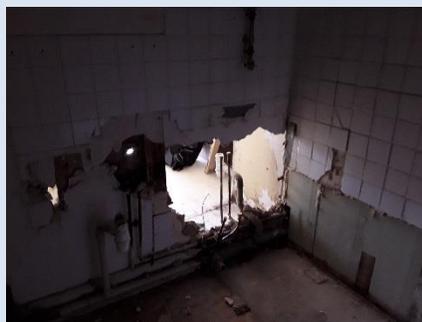
PRELEVEMENT : 75LAD0601P012			
NOM DU CLIENT	NUMERO DU DOSSIER	PIECE OU LOCAL	
OPH77	75LAD0601 16/05/2018	Salle de bains	
ELEMENT	DESCRIPTIF DU LABORATOIRE	DATE DE PRELEVEMENT	NOM DE L'OPERATEUR
Faïence 1	Colle beige + couche plâtreuse blanche en faible quantité non séparable + carrelage	16/05/2018	BEDEL Gaetan
LOCALISATION		RESULTAT	
Mur B		Amiante non détecté	
EMPLACEMENT
