# Pré-Rapport de Repérage Amiante Avant réalisation de travaux dans un immeuble bâti

Numéro de dossier : 1303460  
Date d'intervention : 08/02/2021

HABITAT77-OPH DE SEINE ET MARNE  
77002 MELUN

27 SQ DES SORBIERS LOG 304  
(75LAA0304)  
77340 LE MEE SUR SEINE

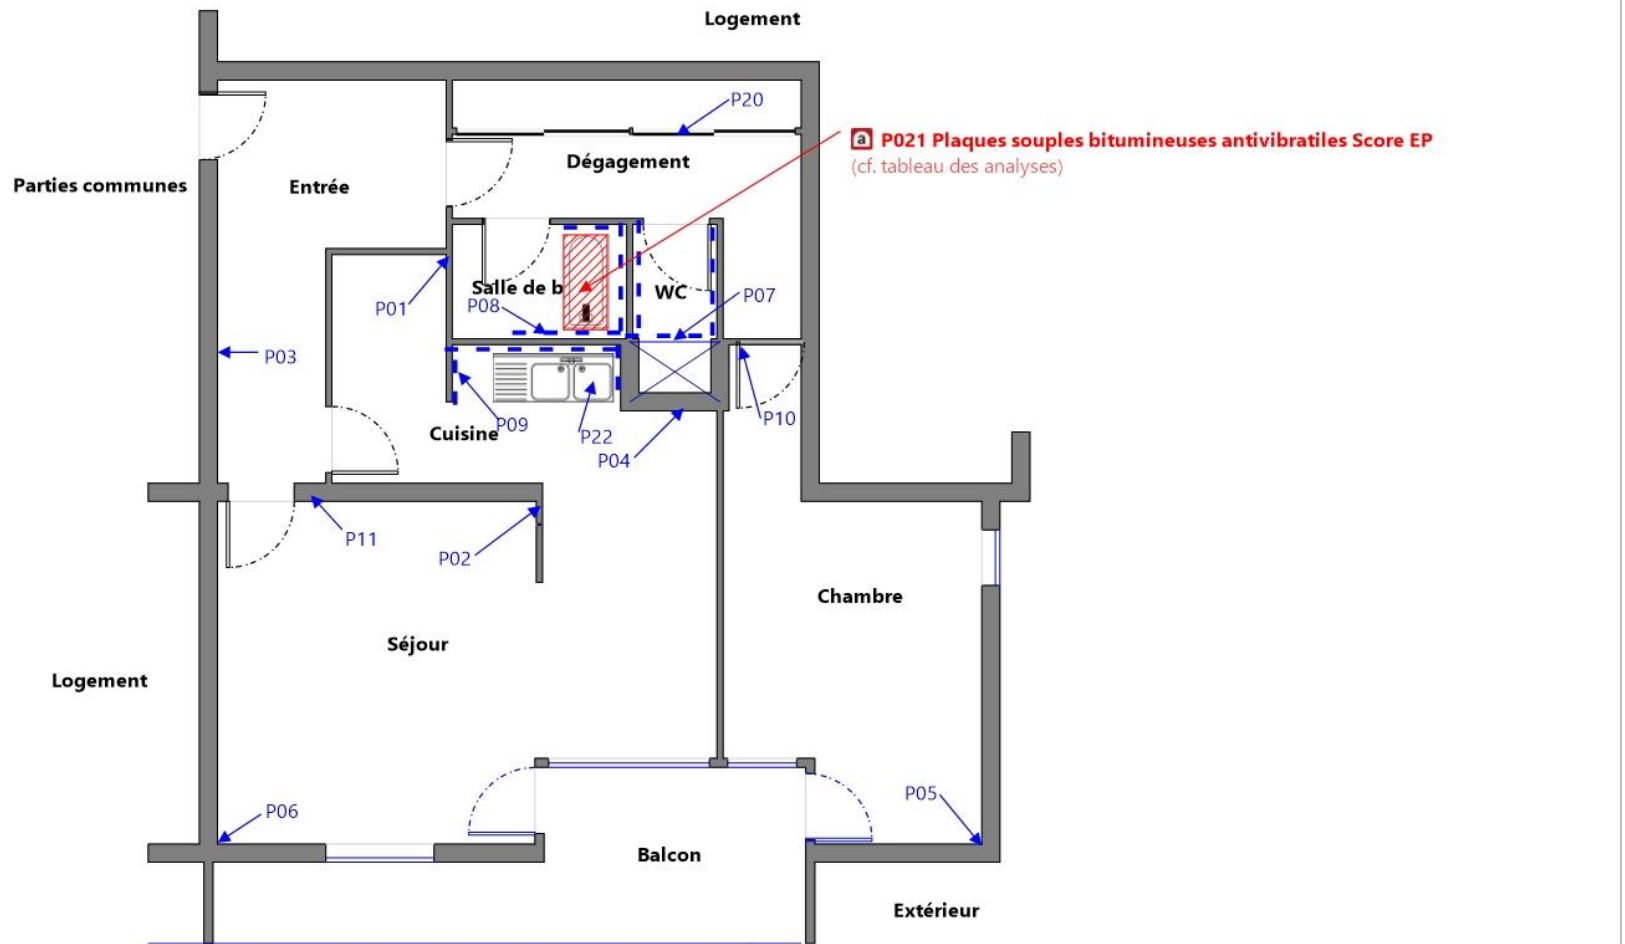
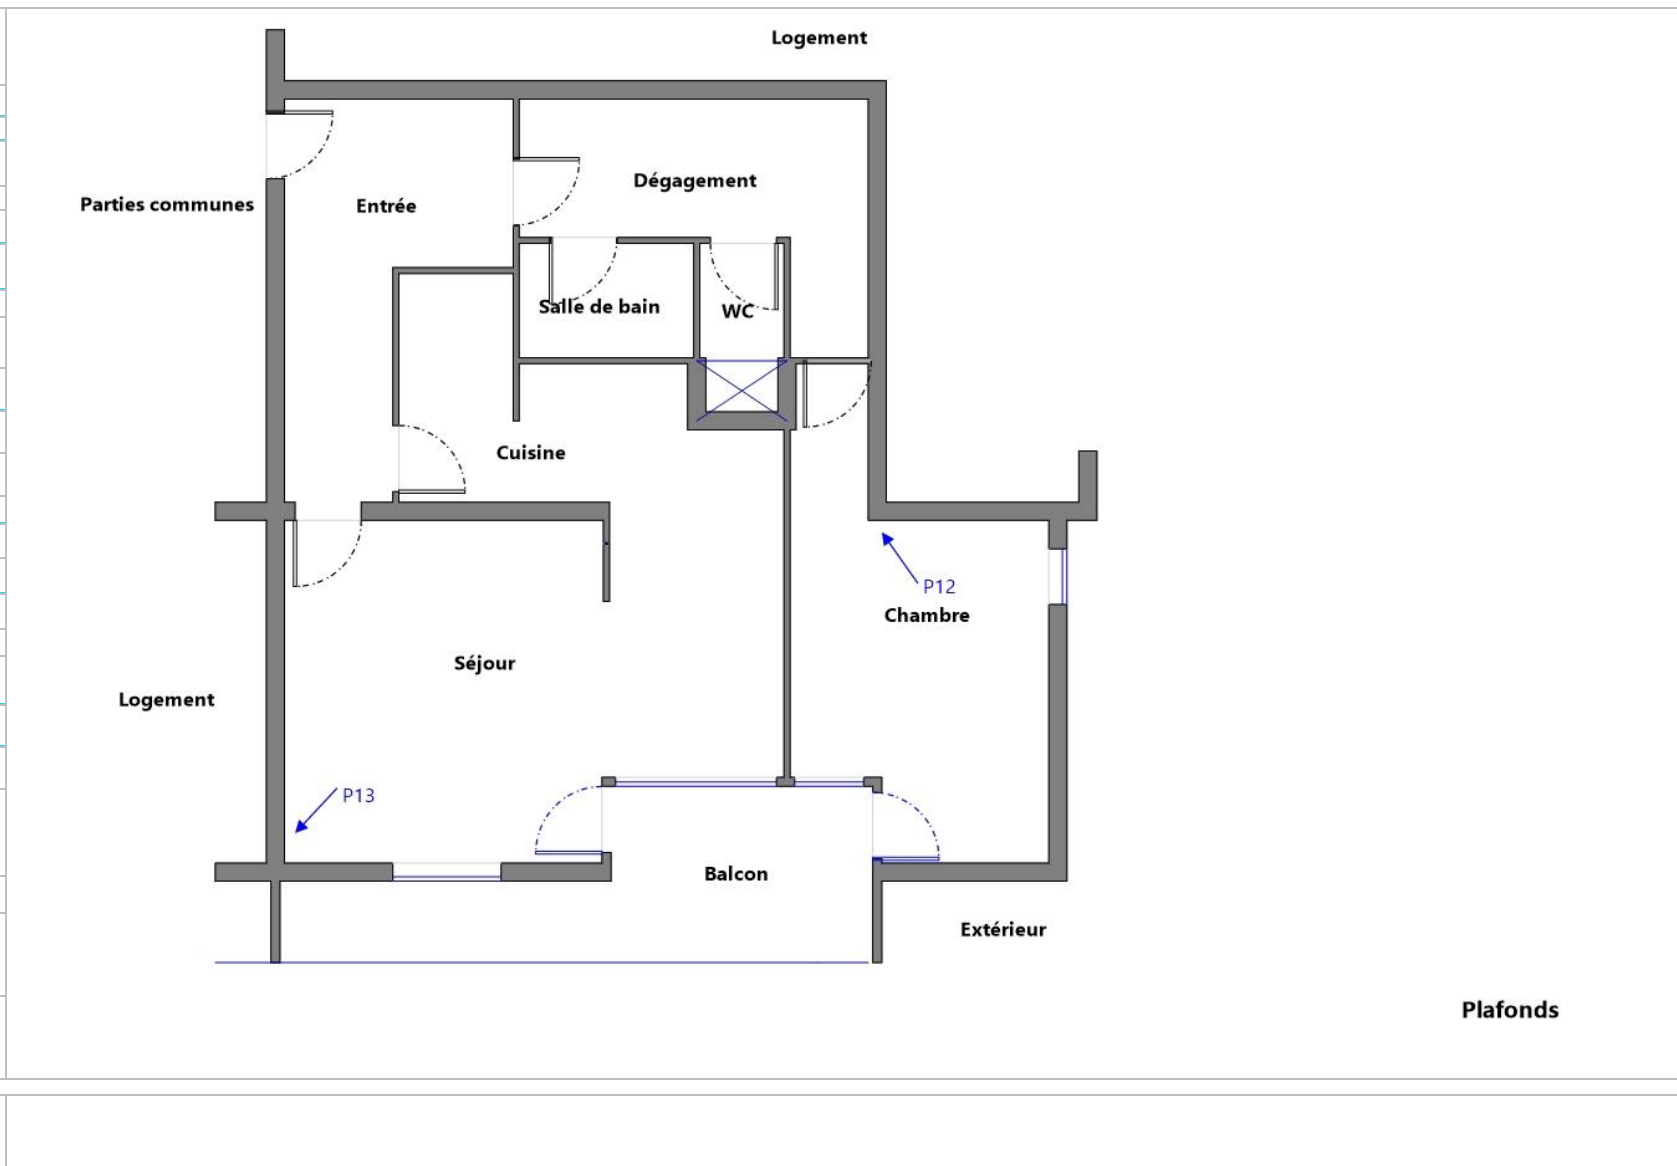
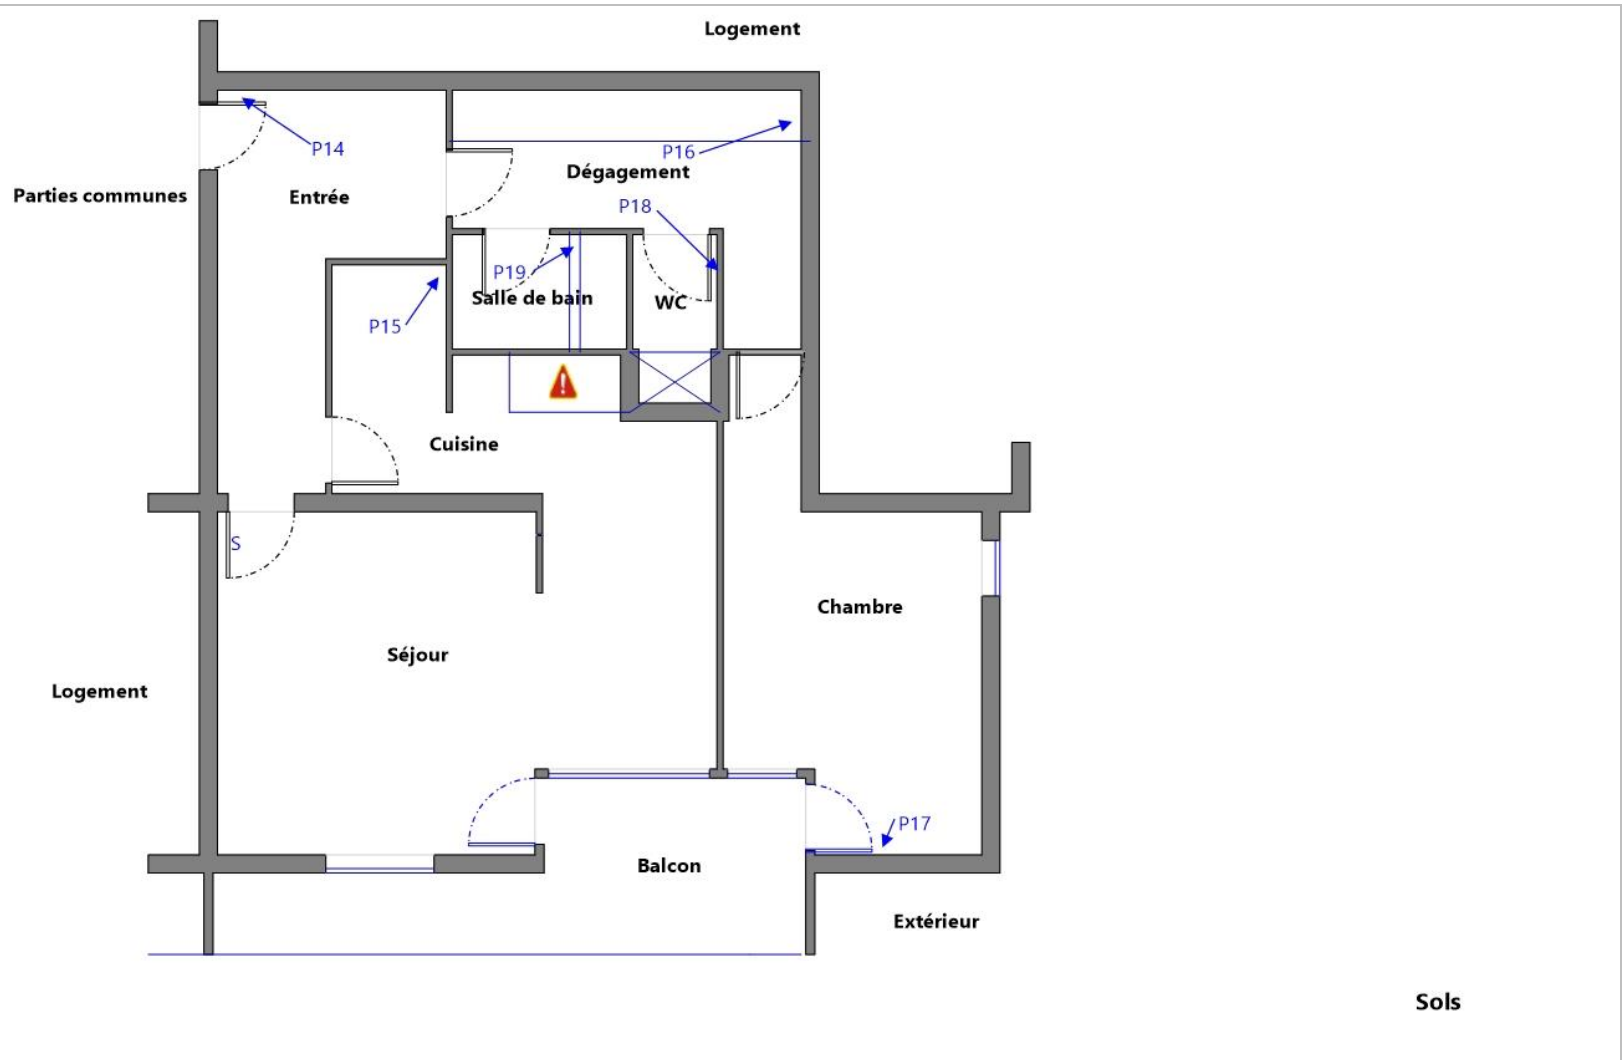
ZPSO	Niveau	Localisation	Zone	Description du prélèvement réalisé*
ZPSO015	3ème étage Porte 34	Salle de bain	Sous baignoire	<u>Analyse : P021</u> - Matériau (fibreuse) (de différentes couleurs) ; matériau semi-dur (bitumineux) (noir) ; matériau (fibreuse) (marron) (Présence d'amiante)

Des matériaux amiantés ont été repéré, Adx-groupe doit procéder à la quantification de ceux-ci, nous vous invitons à appeler votre chargé d'affaire dédié ou nos bureaux afin de prévoir une mission complémentaire.
