Rapport de Repérage Amiante Avant réalisation de travaux dans un immeuble bâti

Numéro de dossier : M4097391
Date d'intervention : 03/05/2021

75LAD0404
60 Square des Sorbiers
77350 Le Mée-sur-Seine

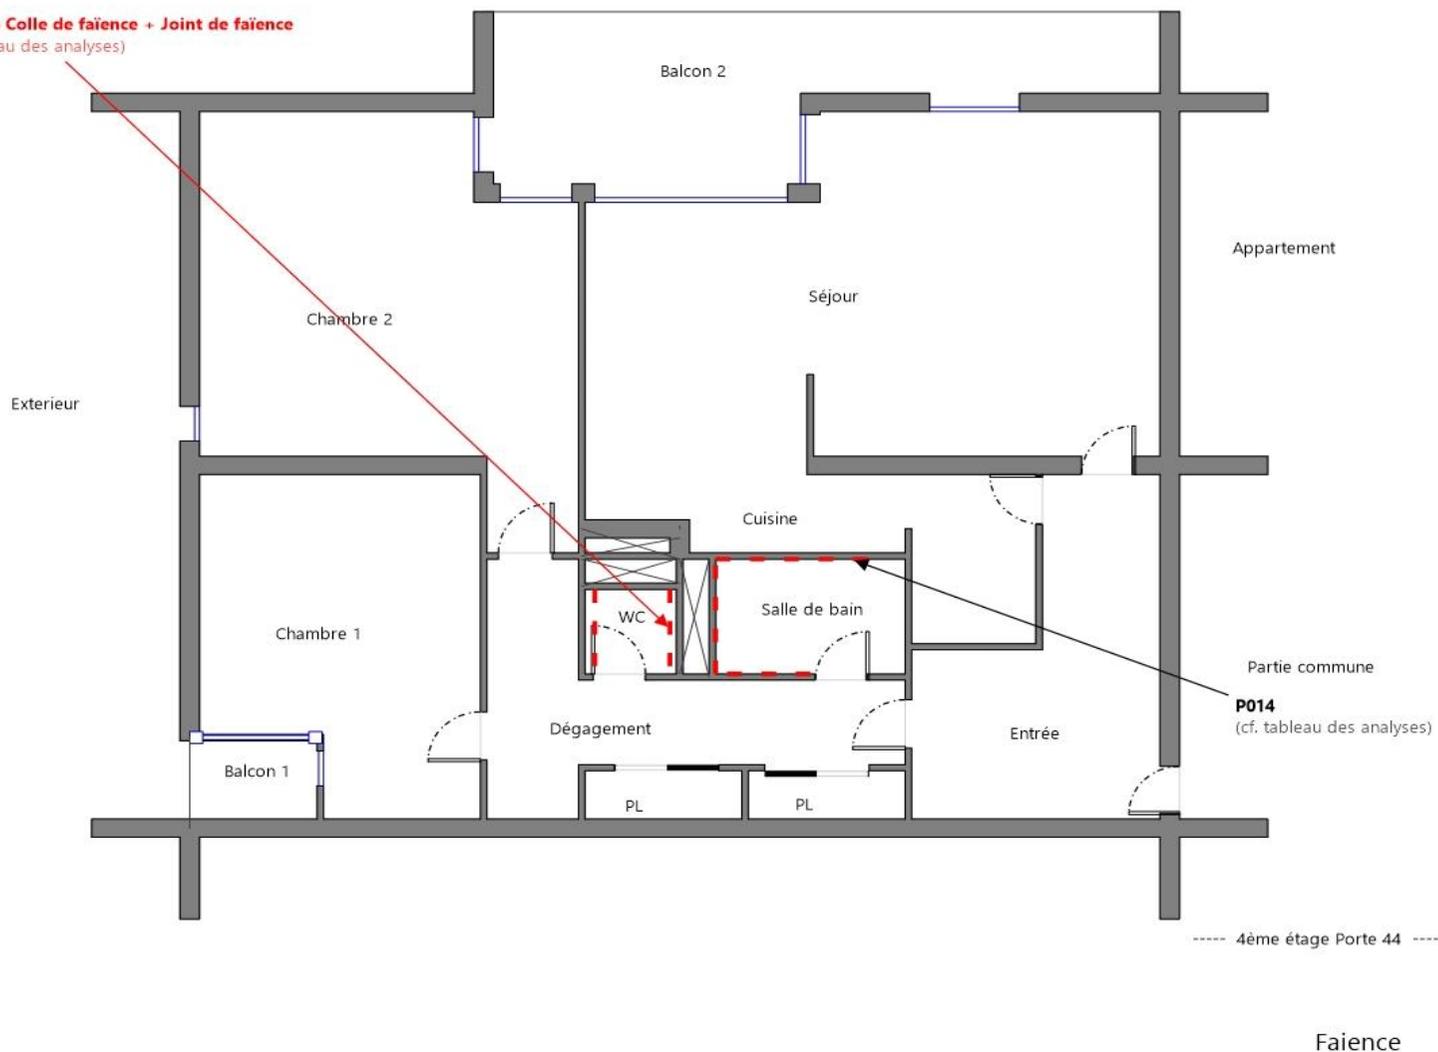
P015 Colle de faïence + Joint de faïence
(cf. tableau des analyses)

P014	<u>Identifiant:</u> ZPSO009 <u>Description:</u> Colle de faïence + Joint de faïence	- Matériau dur de type carrelage, faïence (blanc) ; matériau dur de type joint ciment (blanc) ; matériau dur de type ciment-colle (beige) : Absence d'amiante	Absence d'amiante
P015	<u>Identifiant:</u> ZPSO010 <u>Description:</u> Colle de faïence + Joint de faïence	- Phase 1 Matériau dur de type ciment-colle (blanc) ; matériau semi-dur de type enduit (brillant) (jaune) Présence d'amiante - Phase 2 Matériau souple fibreux de type papier, carton (marron) Absence d'amiante	Présence d'amiante
