# Rapport de repérage des matériaux et produits contenant de l'amiante avant réalisation de travaux dans un immeuble bâti

1  
60 SQUARE DES SORBIERS  
77350 LE MEE SUR SEINE

**Date du rapport :** 29/10/2020

75LAD1001 29/10/2020 - 10:52

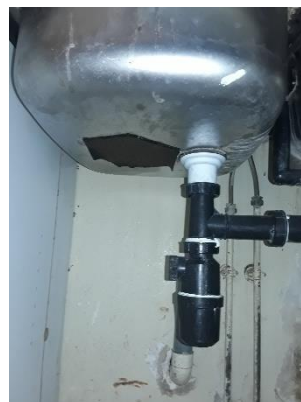
Identification : P013
Pièce et étage : Cuisine R+10
Localisation : Sous évier
Parties d'ouvrages ou de composants : Portes de placard, baignoires et éviers métalliques (Plaques souples bitumineuses antivibratiles)
Descriptif Laboratoire : Matériau bitumineux noir
Résultat (justification) : Amiante détecté (RESULTAT ANALYSE)

* Matériau bitumineux noir	META (2)	1	28/10/2020	Présence de fibres d'amiante / Chrysotile
