Rapport de mission de repérage des matériaux et produits contenant de l'amiante avant réalisation de travaux

67 SQUARE DES SORBIERS

77350 LE MEE SUR SEINE

RAPPORT N° :	75LAE0003	Laboratoire d'Analyses :	ITGA
Repérage réalisé le :	23/01/2019	Adresse laboratoire :	3 RUE ARMAND HERPIN LACROIX - CS 46537 35065 RENNES CEDEX
Accompagnateur :		Numéro d'accréditation :	1-5967
Par :	Yoann IMBERT	Organisme d'assurance professionnelle :	AXA France
N° certificat :	17-1019	Adresse assurance :	313 Terrasses de l'Arche 92727 NANTERRE CEDEX
Date d'obtention :	22/11/2017	N° de contrat d'assurance :	10158549604
Organisme certificateur	ABCIDIA Domaine de Saint Paul - Bat A6 102 route de Limours - 78470 SAINT- REMY-LES-CHEVREUSE	Date de validité :	31/12/2019

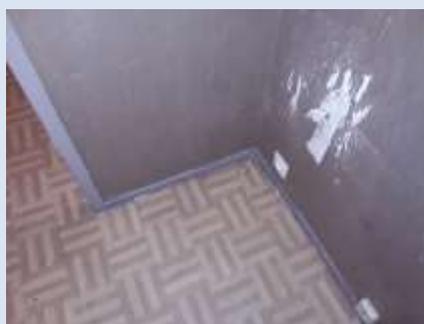
PRELEVEMENT : 75LAE0003P001			
NOM DU CLIENT	NUMERO DU DOSSIER		PIECE OU LOCAL
OPH77	75LAE0003 23/01/2019		Séjour (RC)
ELEMENT	DESCRIPTIF DU LABORATOIRE	DATE DE PRELEVEMENT	NOM DE L'OPERATEUR
Revêtement souple	Revêtement cassant marron + colle polymère incolore en faible quantité non séparable + peinture en faible quantité non séparable	23/01/2019	IMBERT Yoann
LOCALISATION		RESULTAT	
Sol		Amiante non détecté

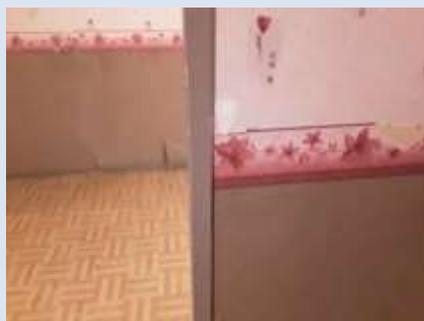
PRELEVEMENT : 75LAE0003P002			
NOM DU CLIENT	NUMERO DU DOSSIER		PIECE OU LOCAL
OPH77	75LAE0003 23/01/2019		Séjour (RC)
ELEMENT	DESCRIPTIF DU LABORATOIRE	DATE DE PRELEVEMENT	NOM DE L'OPERATEUR
Calicot	Matériau plâtreux blanc en vrac + papier en faible quantité non séparable + peinture en faible quantité non séparable	23/01/2019	IMBERT Yoann
LOCALISATION		RESULTAT	
Mur D		Amiante non détecté

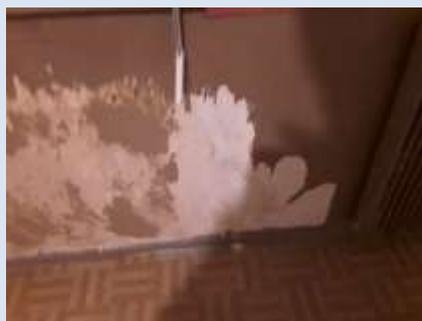
PRELEVEMENT : 75LAE0003P003			
NOM DU CLIENT	NUMERO DU DOSSIER		PIECE OU LOCAL
OPH77	75LAE0003 23/01/2019		Séjour (RC)
ELEMENT	DESCRIPTIF DU LABORATOIRE	DATE DE PRELEVEMENT	NOM DE L'OPERATEUR
Enduit / Peinture béton	Enduit plâtreux blanc en vrac + papier en faible quantité non séparable + peinture en faible quantité non séparable	23/01/2019	IMBERT Yoann
LOCALISATION		RESULTAT	
Mur B		Amiante non détecté

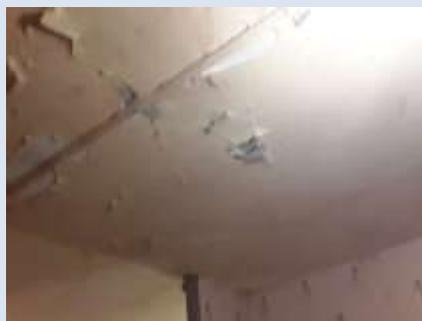
PRELEVEMENT : 75LAE0003P004			
NOM DU CLIENT	NUMERO DU DOSSIER		PIECE OU LOCAL
OPH77	75LAE0003 23/01/2019		Séjour (RC)
ELEMENT	DESCRIPTIF DU LABORATOIRE	DATE DE PRELEVEMENT	NOM DE L'OPERATEUR
Enduit / Peinture béton	Enduit plâtreux blanc en vrac + peinture non séparable	23/01/2019	IMBERT Yoann
LOCALISATION		RESULTAT	
Plafond		Amiante non détecté

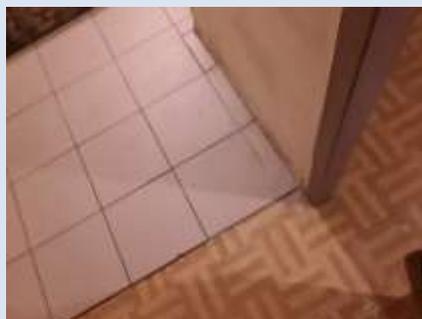
PRELEVEMENT : 75LAE0003P005

NOM DU CLIENT	NUMERO DU DOSSIER	PIECE OU LOCAL	
OPH77	75LAE0003 23/01/2019	Cuisine (RC)	
ELEMENT	DESCRIPTIF DU LABORATOIRE	DATE DE PRELEVEMENT	NOM DE L'OPERATEUR
Carrelage	Colle beige en faible quantité + carrelage	23/01/2019	IMBERT Yoann
LOCALISATION		RESULTAT	
Sol		Amiante non détecté

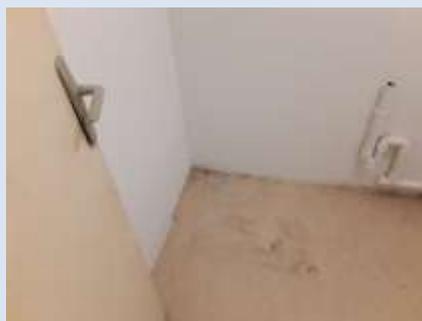
PRELEVEMENT : 75LAE0003P007

NOM DU CLIENT	NUMERO DU DOSSIER	PIECE OU LOCAL	
OPH77	75LAE0003 23/01/2019	Salle de bains (RC)	
ELEMENT	DESCRIPTIF DU LABORATOIRE	DATE DE PRELEVEMENT	NOM DE L'OPERATEUR
Revêtement souple	Revêtement souple beige + colle polymère jaune + peinture non séparable + ragréage gris en faible quantité non séparable	23/01/2019	IMBERT Yoann
LOCALISATION		RESULTAT	
Sol		Amiante non détecté

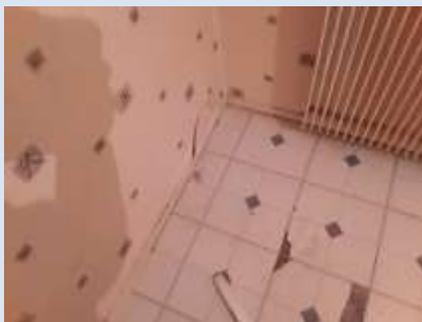
PRELEVEMENT : 75LAE0003P009			
NOM DU CLIENT	NUMERO DU DOSSIER	PIECE OU LOCAL	
OPH77	75LAE0003 23/01/2019	Chambre 3 (RC)	
ELEMENT	DESCRIPTIF DU LABORATOIRE	DATE DE PRELEVEMENT	NOM DE L'OPERATEUR
Revêtement souple	Revêtement cassant beige + colle polymère jaune + ragréage gris en faible quantité non séparable + sous couche de ragréage blanche non séparable	23/01/2019	IMBERT Yoann
LOCALISATION		RESULTAT	
Sol		Amiante non détecté	
EMPLACEMENT
