Rapport de Repérage Amiante Avant réalisation de travaux dans un immeuble bâti

Numéro de dossier : M1953335

51 SQUARE DES SORBIERS (75LAC0404)
77350 LE MEE SUR SEINE
4ème étage ; Porte 4

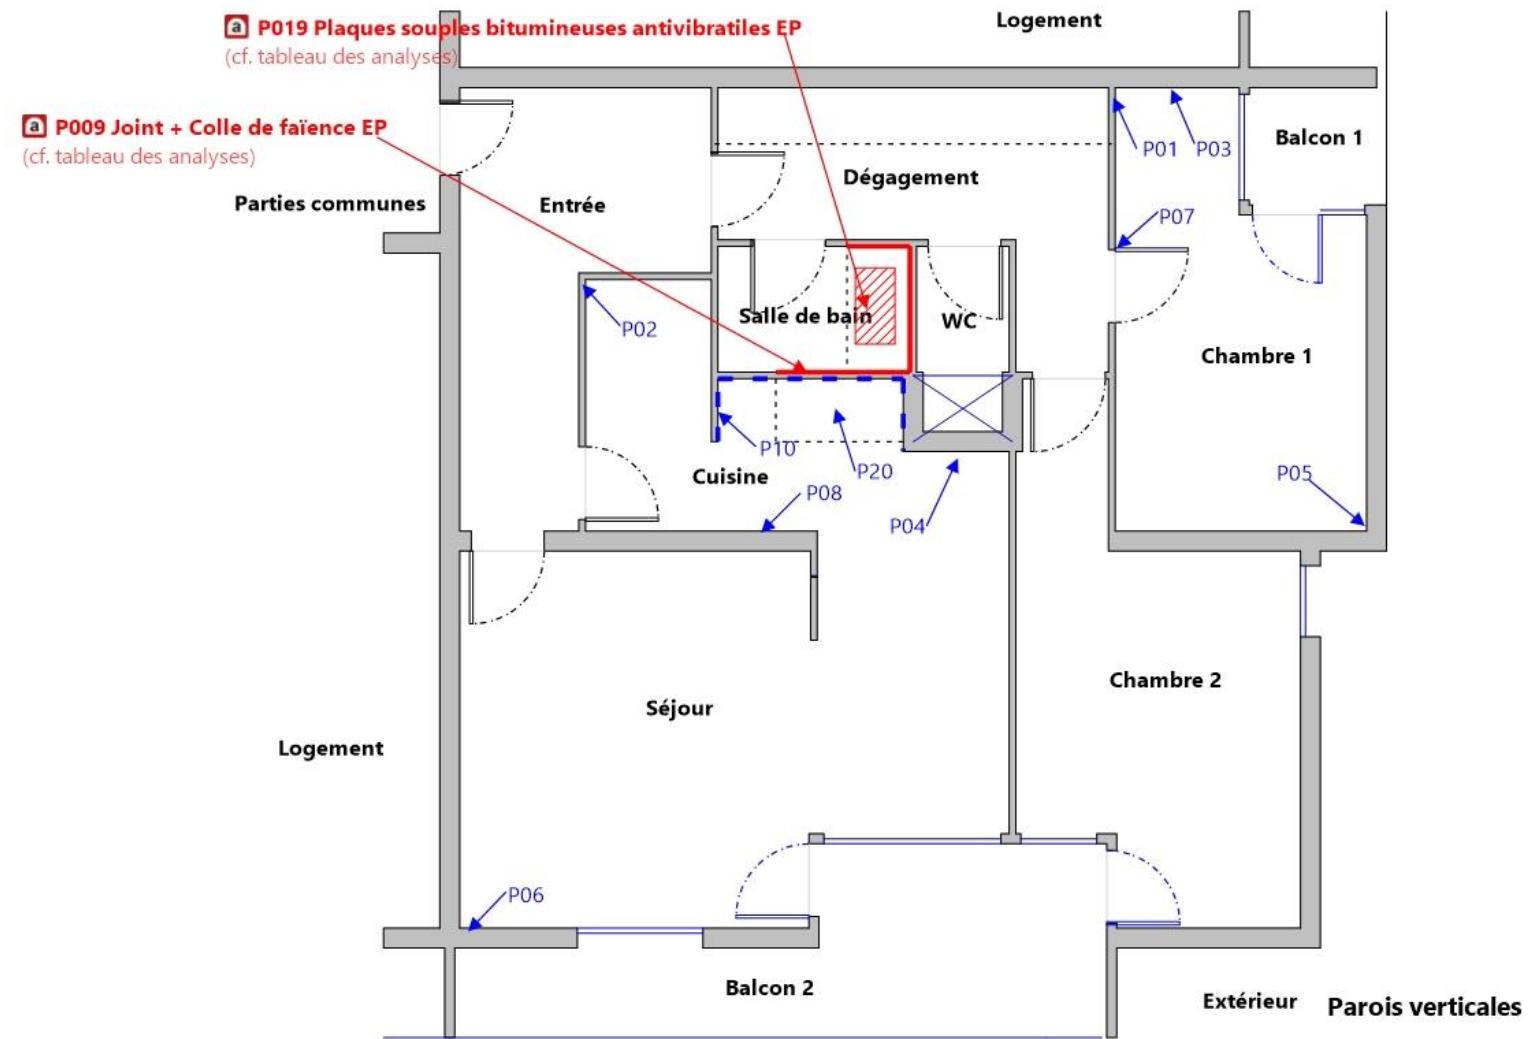
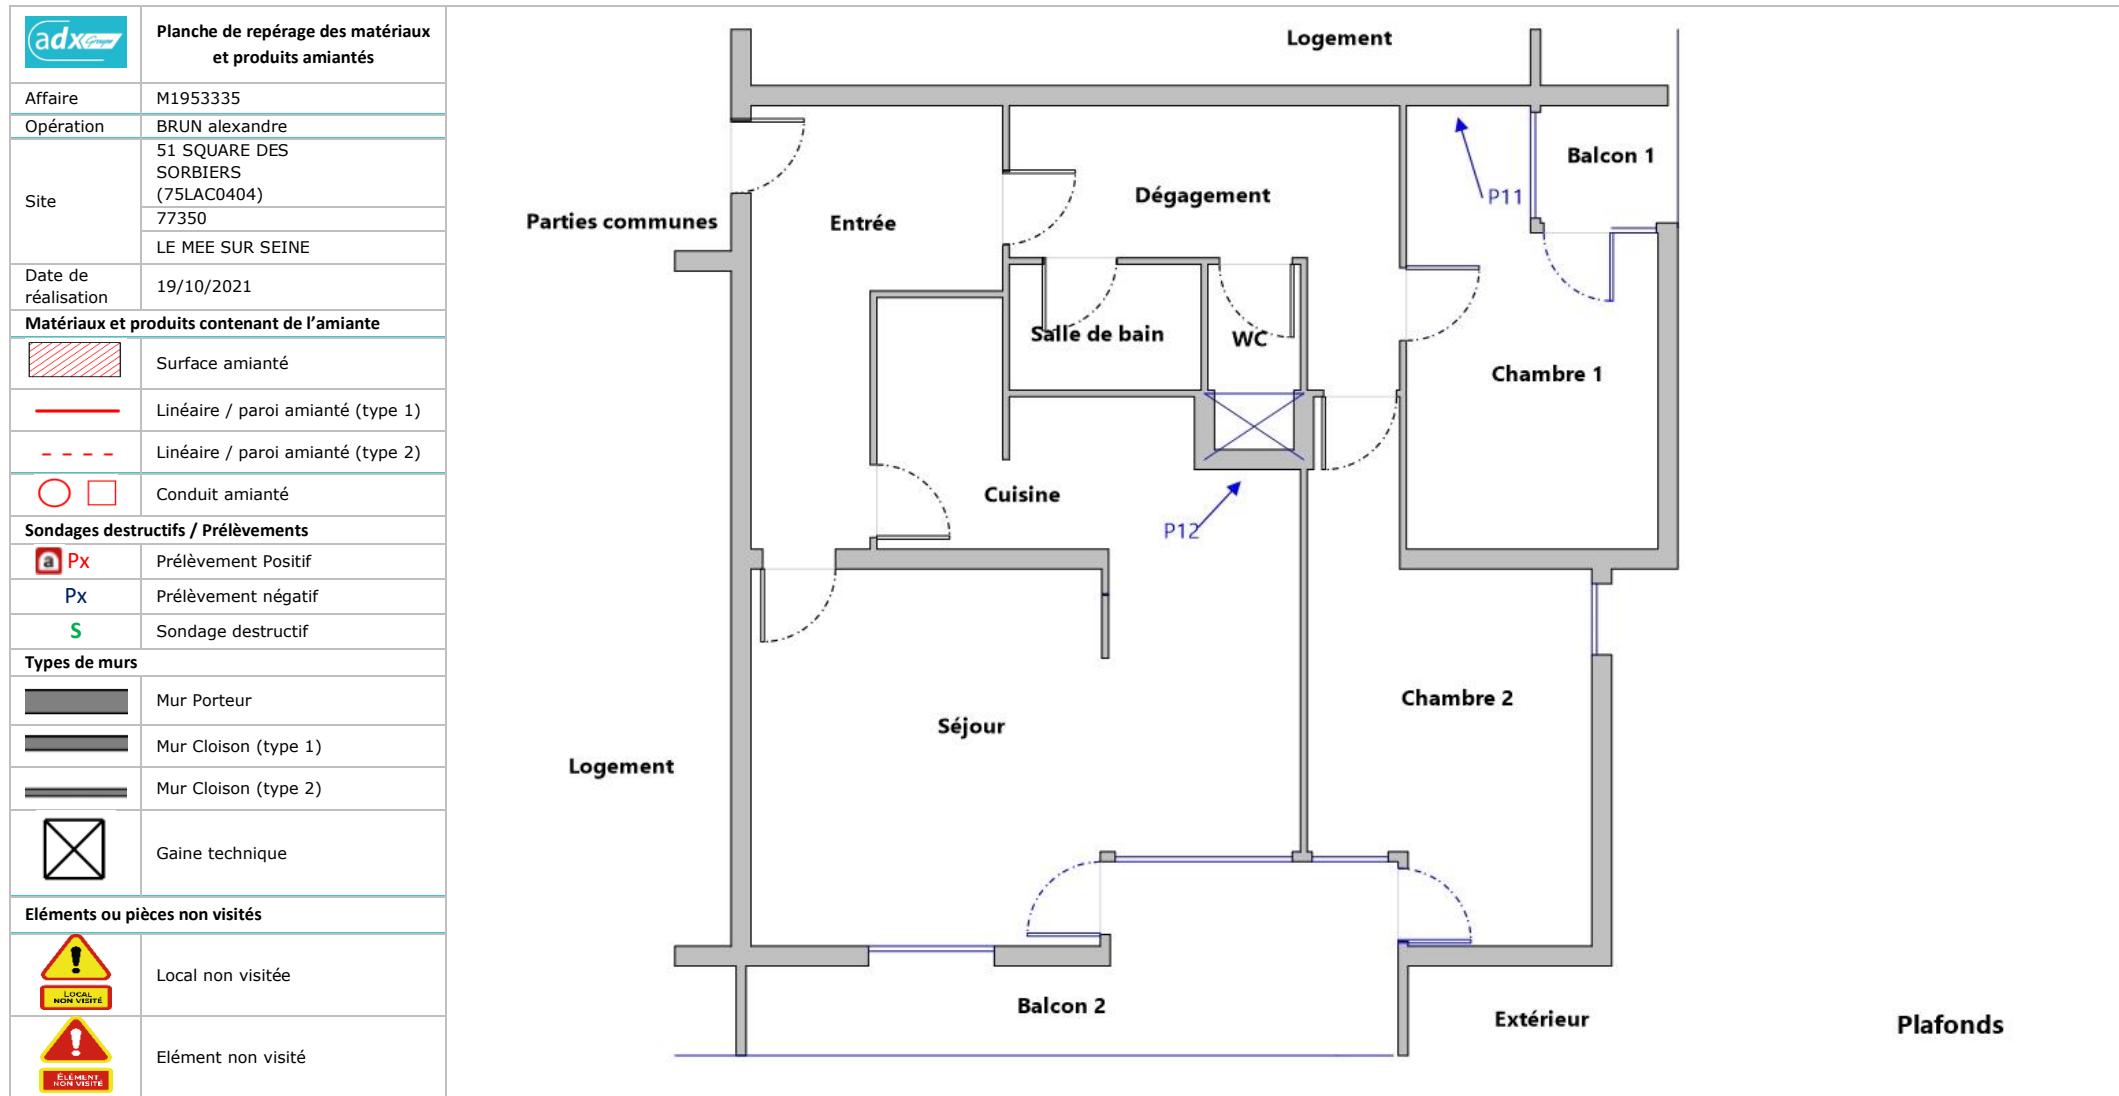
ZPSO	Niveau	Localisation	Zone	Description du prélèvement réalisé*
ZPSO006	4ème étage Porte 51044	Salle de bains	Faïence mur ABC	Analyse : P009 - Phase 1 Matériau dur de type carrelage, faïence (beige) ; matériau de type peinture (beige) ; matériau semi-dur de type joint (blanc) ; matériau dur de type ciment-colle (beige) ; matériau souple fibreux de type papier, carton (marron) ; matériau semi-dur de type plâtre (blanc) (Présence d'amiante) - Phase 2 Matériau souple fibreux de type papier, carton (marron) (Absence d'amiante)
ZPSO013	4ème étage Porte 51044	Salle de bains	Sous baignoire	Analyse : P019 - Matériau souple bitumineux (noir) (Présence d'amiante)

Planche de repérage des matériaux et produits amiantés
Affaire	M1953335
Opération	BRUN alexandre
Site	51 SQUARE DES SORBRIERS (75LAC0404) 77350 LE MEE SUR SEINE
Date de réalisation	19/10/2021
Matériaux et produits contenant de l'amiante

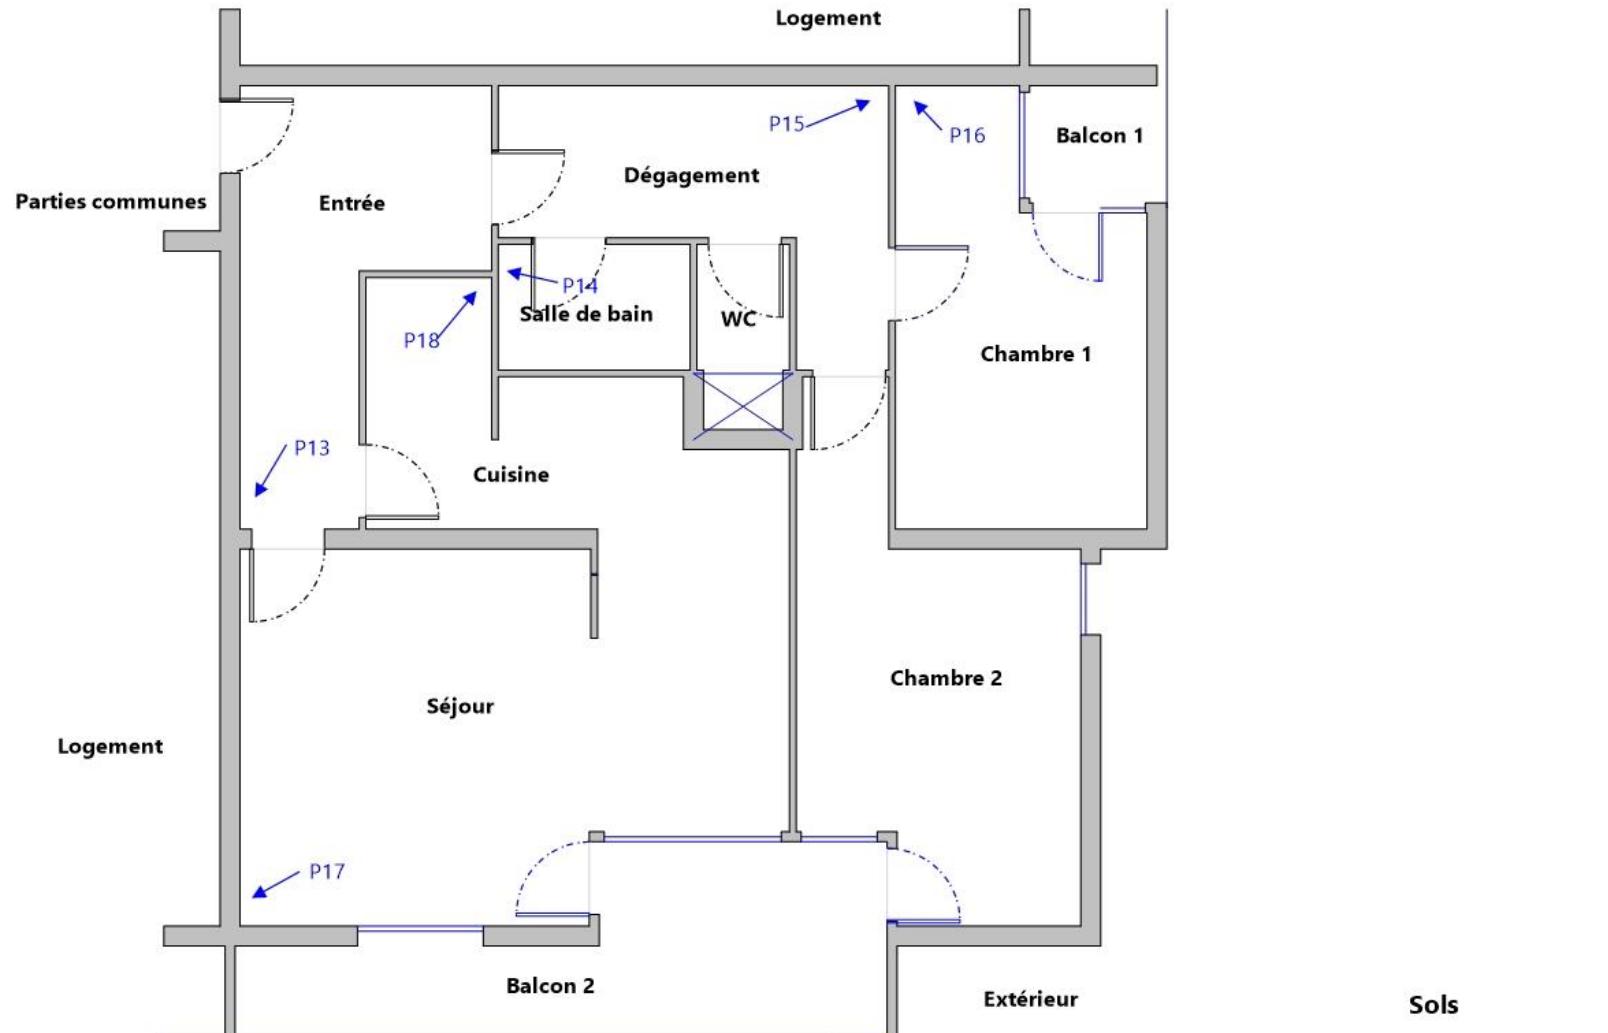
Planche de repérage des matériaux et produits amiantés
Affaire	M1953335
Opération	BRUN alexandre
Site	51 SQUARE DES SORBIERS (75LAC0404) 77350 LE MEE SUR SEINE
Date de réalisation	19/10/2021
Matériaux et produits contenant de l'amiante
