RAPPORT DE REPERAGE DES MATERIAUX ET PRODUITS DE LA LISTE A A INTEGRER AU DOSSIER AMIANTE - PARTIES PRIVATIVES

PROGRAMME 77LAI0202

9 SQUARE FELIX EBOUE LGT 2

RAPPORT N° :	OPH77 77LAI0202	Laboratoire d'Analyses :	ITGA
		Adresse laboratoire :	3 RUE ARMAND HERPIN LACROIX - CS 46537 35065 RENNES CEDEX
Le repérage a été réalisé le :	02/02/2018	Numéro d'accréditation :	1-5967
Accompagnateur :		Organisme d'assurance professionnelle :	ALLIANZ
Par :	Laurent CATE	Adresse assurance :	Direction Opérations Entreprises 5C Esplanade Charles de Gaulle 33081 BORDEAUX CEDEX
N° certificat :	CPDI3681	N° de contrat d'assurance :	55832566
Date d'obtention :	25/11/2015	Date de validité :	31/12/2018
Organisme certificateur :	I.Cert PARC EDONIA - BAT G - RUE DE LA TERRE VICTORIA - 35760 SAINT GREGOIRE

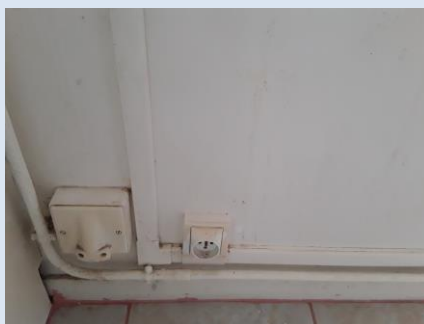
PRELEVEMENT : 77LAI0202P001			
NOM DU CLIENT	NUMERO DU DOSSIER	PIECE OU LOCAL	
OPH77	77LAI0202 02/02/2018	Cuisine	
ELEMENT	DESCRIPTIF DU LABORATOIRE	DATE DE PRELEVEMENT	NOM DE L'OPERATEUR
Enduit	Enduit plâtreux blanc en vrac + peinture non séparable	02/02/2018	CATE Laurent
LOCALISATION		RESULTAT	
Mur E		Amiante non détecté

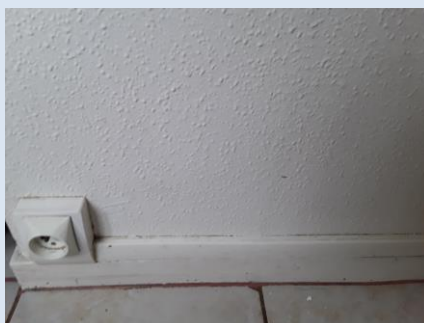
PRELEVEMENT : 77LAI0202P002			
NOM DU CLIENT	NUMERO DU DOSSIER	PIECE OU LOCAL	
OPH77	77LAI0202 02/02/2018	Cuisine	
ELEMENT	DESCRIPTIF DU LABORATOIRE	DATE DE PRELEVEMENT	NOM DE L'OPERATEUR
Enduit / Peinture plaque de plâtre	Enduit plâtreux blanc en vrac + peintures multiples non séparable + carton non séparable	02/02/2018	CATE Laurent
LOCALISATION		RESULTAT	
Mur B		Amiante détecté (Chrysotile)

Fraction Analysée	Technique analytique et date d'analyse	Résultat	Type d'amiante	Nb de préparations
▶ Enduit plâtreux blanc en vrac + peintures multiples non séparable + carton non séparable	META le 08/02/2018	Présence de fibres d'amiante	Chrysotile	1

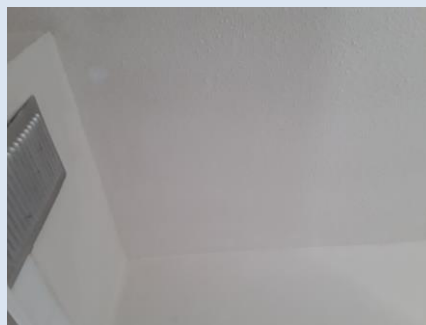
PRELEVEMENT : 77LAI0202P005			
NOM DU CLIENT	NUMERO DU DOSSIER	PIECE OU LOCAL	
OPH77	77LAI0202 02/02/2018	Salle de bains	
ELEMENT	DESCRIPTIF DU LABORATOIRE	DATE DE PRELEVEMENT	NOM DE L'OPERATEUR
Enduit / Peinture béton	Enduit plâtreux blanc en vrac + peinture non séparable	02/02/2018	CATE Laurent
LOCALISATION		RESULTAT	
Plafond		Amiante non détecté

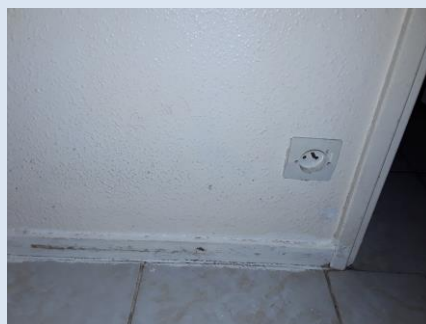
PRELEVEMENT : 77LAI0202P006			
NOM DU CLIENT	NUMERO DU DOSSIER	PIECE OU LOCAL	
OPH77	77LAI0202 02/02/2018	Entrée	
ELEMENT	DESCRIPTIF DU LABORATOIRE	DATE DE PRELEVEMENT	NOM DE L'OPERATEUR
Enduit / Peinture plaque de plâtre	Enduit plâtreux blanc en vrac + peinture non séparable + carton non séparable	02/02/2018	CATE Laurent
LOCALISATION		RESULTAT	
Mur A		Amiante non détecté

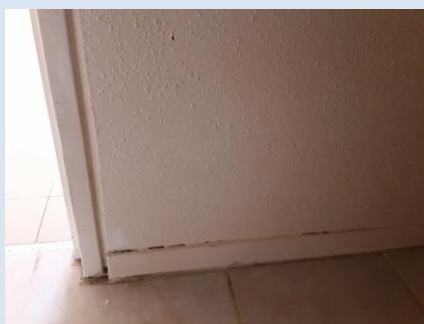
PRELEVEMENT : 77LAI0202P007			
NOM DU CLIENT	NUMERO DU DOSSIER	PIECE OU LOCAL	
OPH77	77LAI0202 02/02/2018	Entrée	
ELEMENT	DESCRIPTIF DU LABORATOIRE	DATE DE PRELEVEMENT	NOM DE L'OPERATEUR
Enduit / Peinture plaque de plâtre	Enduit plâtreux blanc en vrac + peintures multiples non séparable	02/02/2018	CATE Laurent
LOCALISATION		RESULTAT	
Mur E		Amiante non détecté

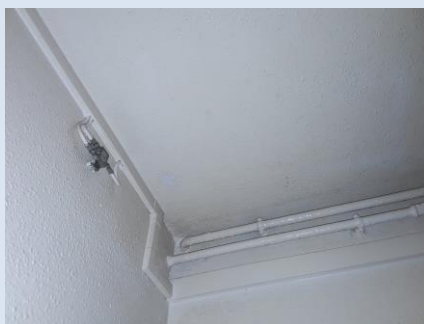
PRELEVEMENT : 77LAI0202P008			
NOM DU CLIENT	NUMERO DU DOSSIER	PIECE OU LOCAL	
OPH77	77LAI0202 02/02/2018	Entrée	
ELEMENT	DESCRIPTIF DU LABORATOIRE	DATE DE PRELEVEMENT	NOM DE L'OPERATEUR
Enduit béton	Enduit plâtreux blanc en vrac + peintures multiples non séparable	02/02/2018	CATE Laurent
LOCALISATION		RESULTAT	
Plafond		Amiante non détecté
