Rapport de mission de repérage des matériaux et produits contenant de l'amiante avant réalisation de travaux

5 SQUARE FELIX EBOUE

77330 OZOIR LA FERRIERE

RAPPORT N° :	77LAE0401	Laboratoire d'Analyses :	ITGA
Repérage réalisé le :	26/09/2018	Adresse laboratoire :	3 RUE ARMAND HERPIN LACROIX - CS 46537 35065 RENNES CEDEX
Accompagnateur :		Numéro d'accréditation :	1-5967
Par :	Guillaume ROGEZ	Organisme d'assurance professionnelle :	AXA France
N° certificat :	8073002	Adresse assurance :	313 Terrasses de l'Arche 92727 NANTERRE CEDEX
Date d'obtention :	09/10/2017	N° de contrat d'assurance :	10063271004
Organisme certificateur	BUREAU VERITAS 60 Avenue du General de Gaulle - Immeuble Le Guillaumet - 92046 PARIS LA DEFENSE	Date de validité :	31/12/2018

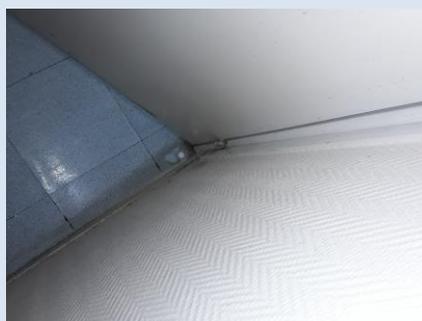
PRELEVEMENT : 77LAE0401P013			
NOM DU CLIENT	NUMERO DU DOSSIER	PIECE OU LOCAL	
OPH77	77LAE0401 26/09/2018	Couloir	
ELEMENT	DESCRIPTIF DU LABORATOIRE	DATE DE PRELEVEMENT	NOM DE L'OPERATEUR
Dalle de sol	Colle polymère incolore avec poussières non séparable + dalle dure cassante beige	26/09/2018	ROGEZ Guillaume
LOCALISATION		RESULTAT	
Sol		Fr1:Amiante détecté (Chrysotile)

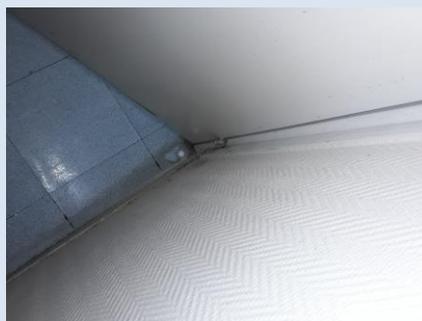
PRELEVEMENT : 77LAE0401P013			
NOM DU CLIENT	NUMERO DU DOSSIER	PIECE OU LOCAL	
OPH77	77LAE0401 26/09/2018	Couloir	
ELEMENT	DESCRIPTIF DU LABORATOIRE	DATE DE PRELEVEMENT	NOM DE L'OPERATEUR
Dalle de sol	Revêtement cassant gris + ragréage gris	26/09/2018	ROGEZ Guillaume
LOCALISATION		RESULTAT	
Sol		Fr2:Amiante non détecté

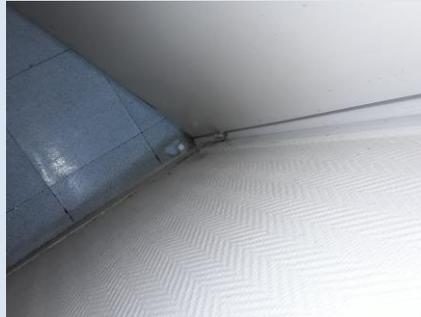
PRELEVEMENT : 77LAE0401P013			
NOM DU CLIENT	NUMERO DU DOSSIER	PIECE OU LOCAL	
OPH77	77LAE0401 26/09/2018	Couloir	
ELEMENT	DESCRIPTIF DU LABORATOIRE	DATE DE PRELEVEMENT	NOM DE L'OPERATEUR
Dalle de sol	Colle bitumineuse noire	26/09/2018	ROGEZ Guillaume
LOCALISATION		RESULTAT	
Sol		Fr3:Amiante détecté (Chrysotile)	
EMPLACEMENT
